RELAZIONE DI INDAGINE

**ERRATO INSTRADAMENTO DI PARTE DEL TRENO 2231
DI TRENORD, PRESSO PM BIVIO ADDA,
LINEA MILANO-BERGAMO, IN DATA 21/03/2021
(IDENTIFICATIVO ERAIL: IT-10072)**

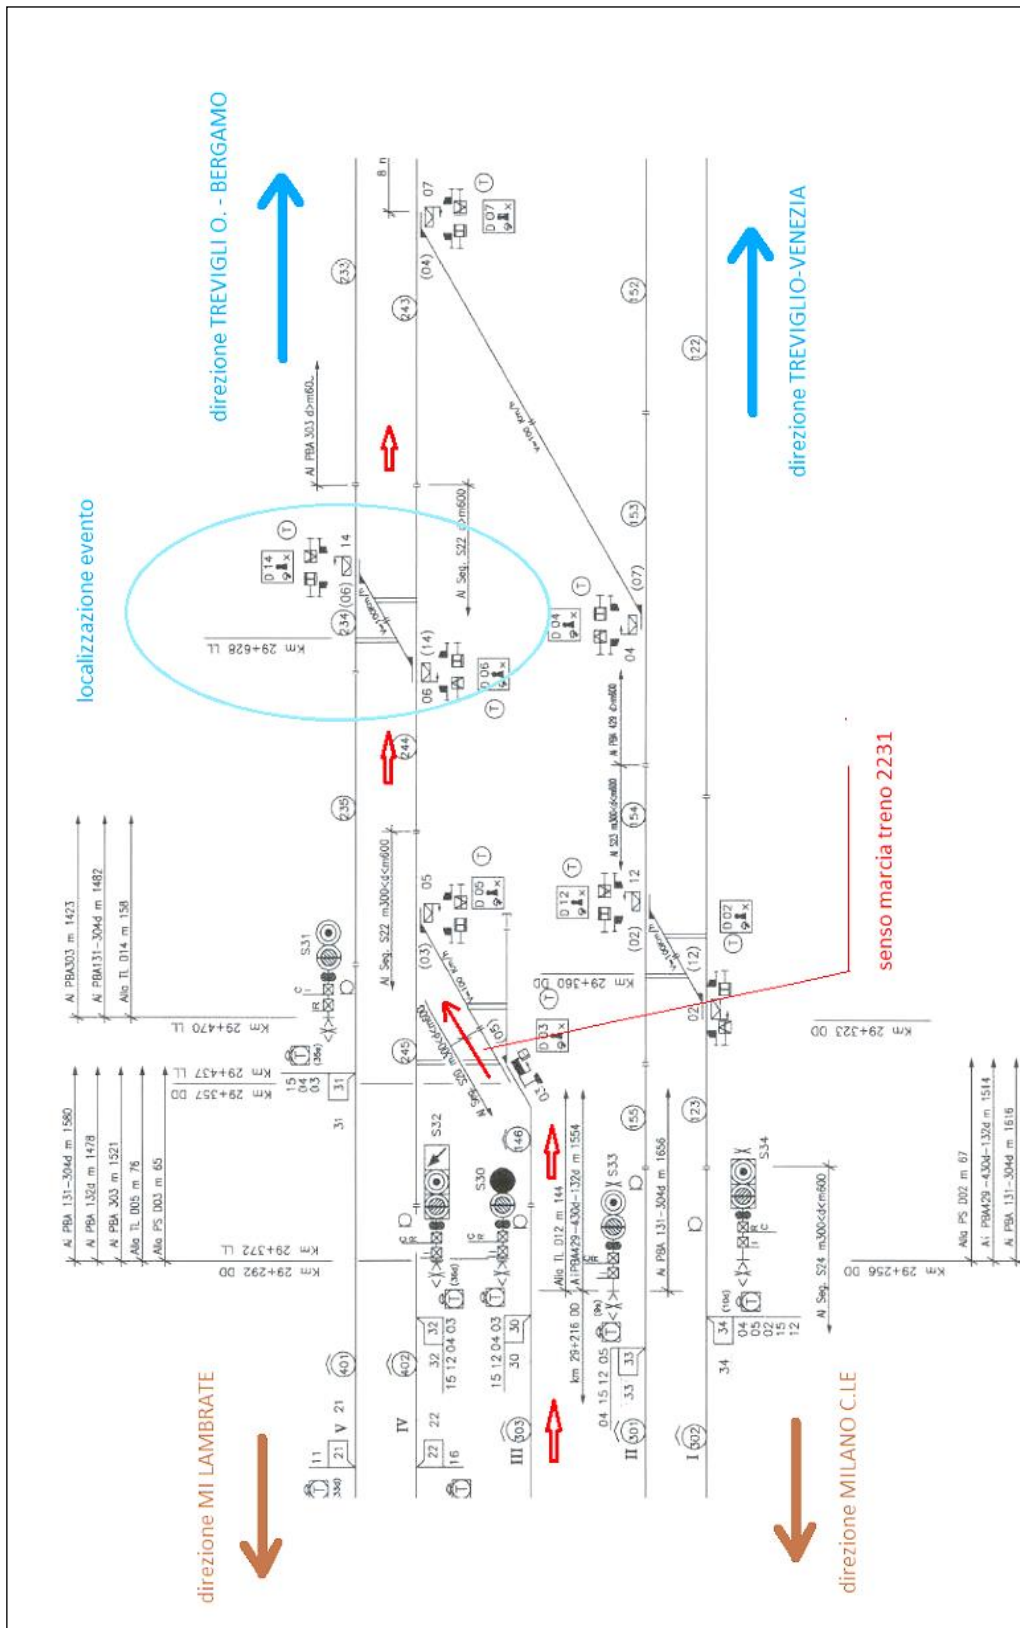
4. Piano schematico PM Bivio Adda (fonte RFI, particolare)

Nel seguente particolare del piano schematico di Bivio Adda si evidenziano in dettaglio la zona interessata dall'evento e (freccie di colore rosso) la direzione di circolazione del treno 2231 da Bivio Adda verso Treviglio Ovest.
