Ministero delle infrastrutture e della mobilità sostenibili

RELAZIONE D'INDAGINE

**FUGA E SUCCESSIVO SVIO TRENO PASSEGGERI 10776 DI TRENORD,
SULLA LINEA MILANO PORTA GARIBALDI - BERGAMO,
PRESSO LA STAZIONE DI CARNATE USMATE, IN DATA 19/08/2020
(IDENTIFICATIVO ERAIL: IT-6349)**

20 luglio 2022

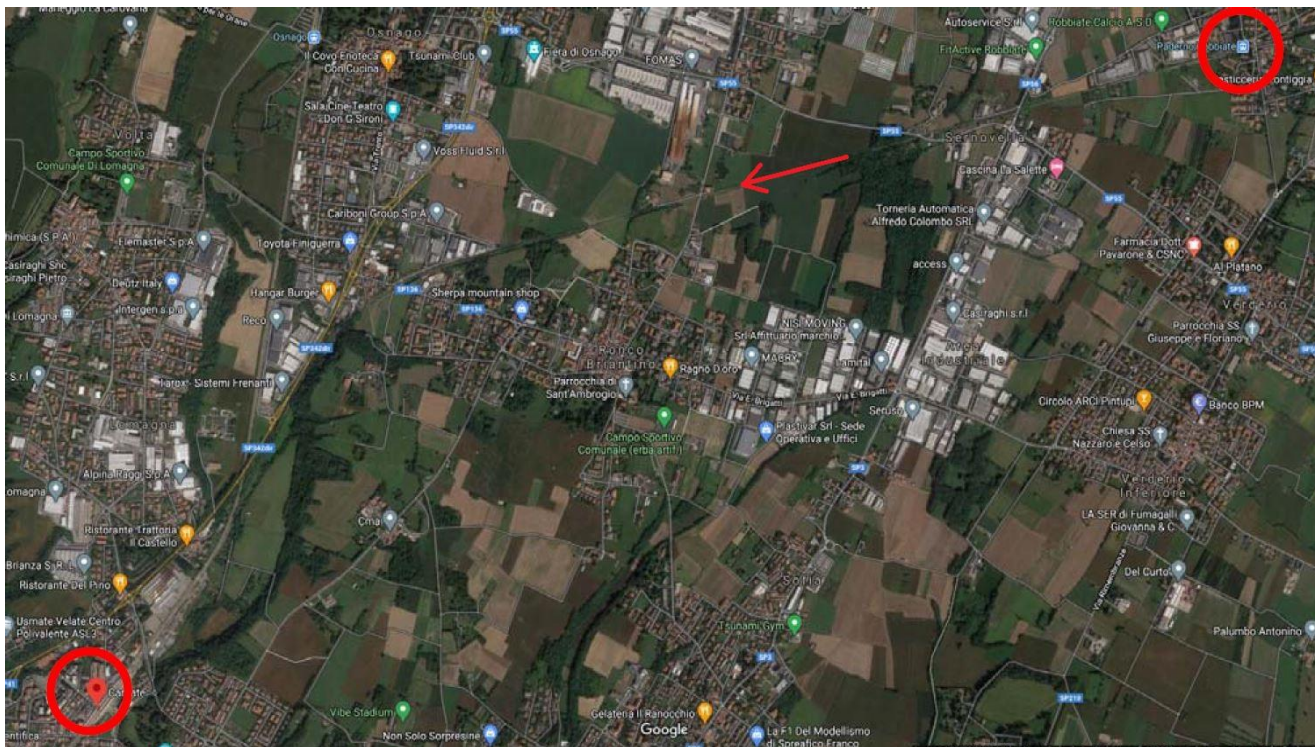
La tratta di linea tra Paderno e Carnate, percorsa dal materiale in fuga, misura circa 6.100 metri di lunghezza (Figura 2), quasi costantemente in discesa (Figura 3), per un dislivello di circa 38 metri, con una pendenza massima del 10‰ (pendenza media del 6,2‰). A seguito dell'incidente la circolazione veniva interrotta nella stazione di Carnate Usmate e sulle linee Milano - Carnate - Lecco, Milano - Carnate - Bergamo e Seregno – Carnate.

Figura 2 – Foto aerea del tratto di linea da Paderno, in alto a destra, a Carnate, in basso a sinistra (fonte: Trenord)

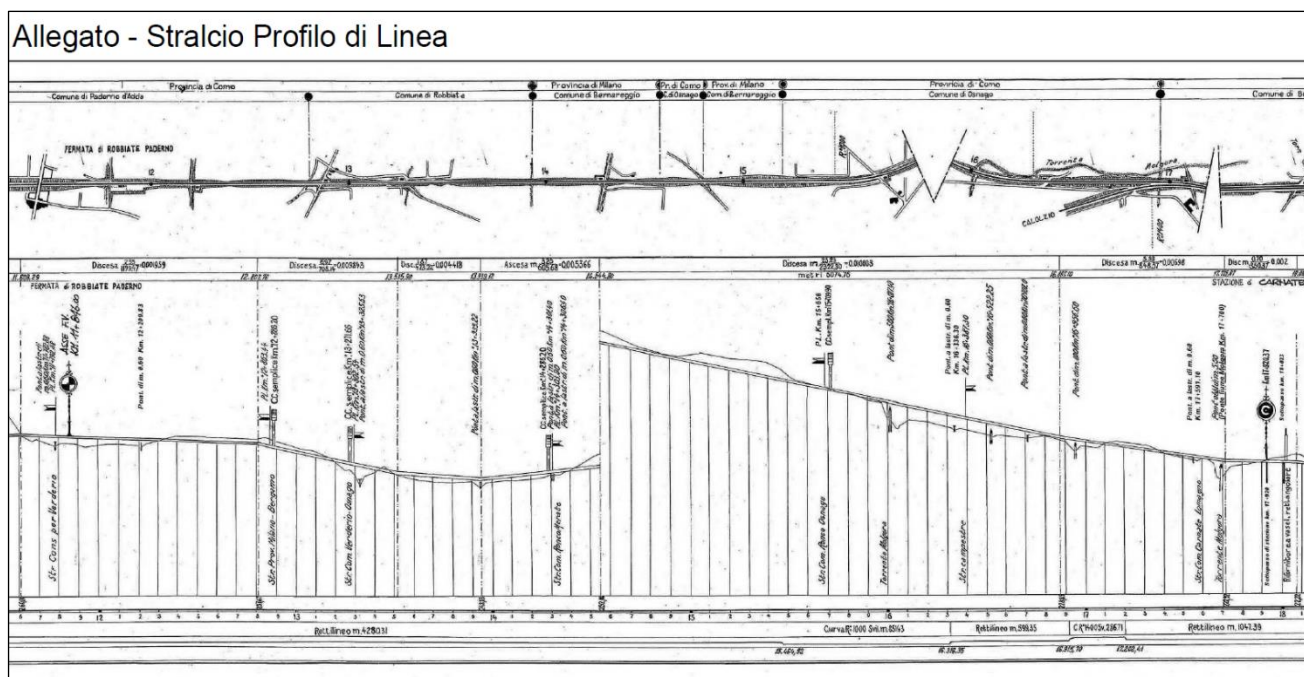
Figura 3 – Profilo altimetrico del tratto di linea da Paderno (a sinistra) verso Carnate (fonte: RFI)

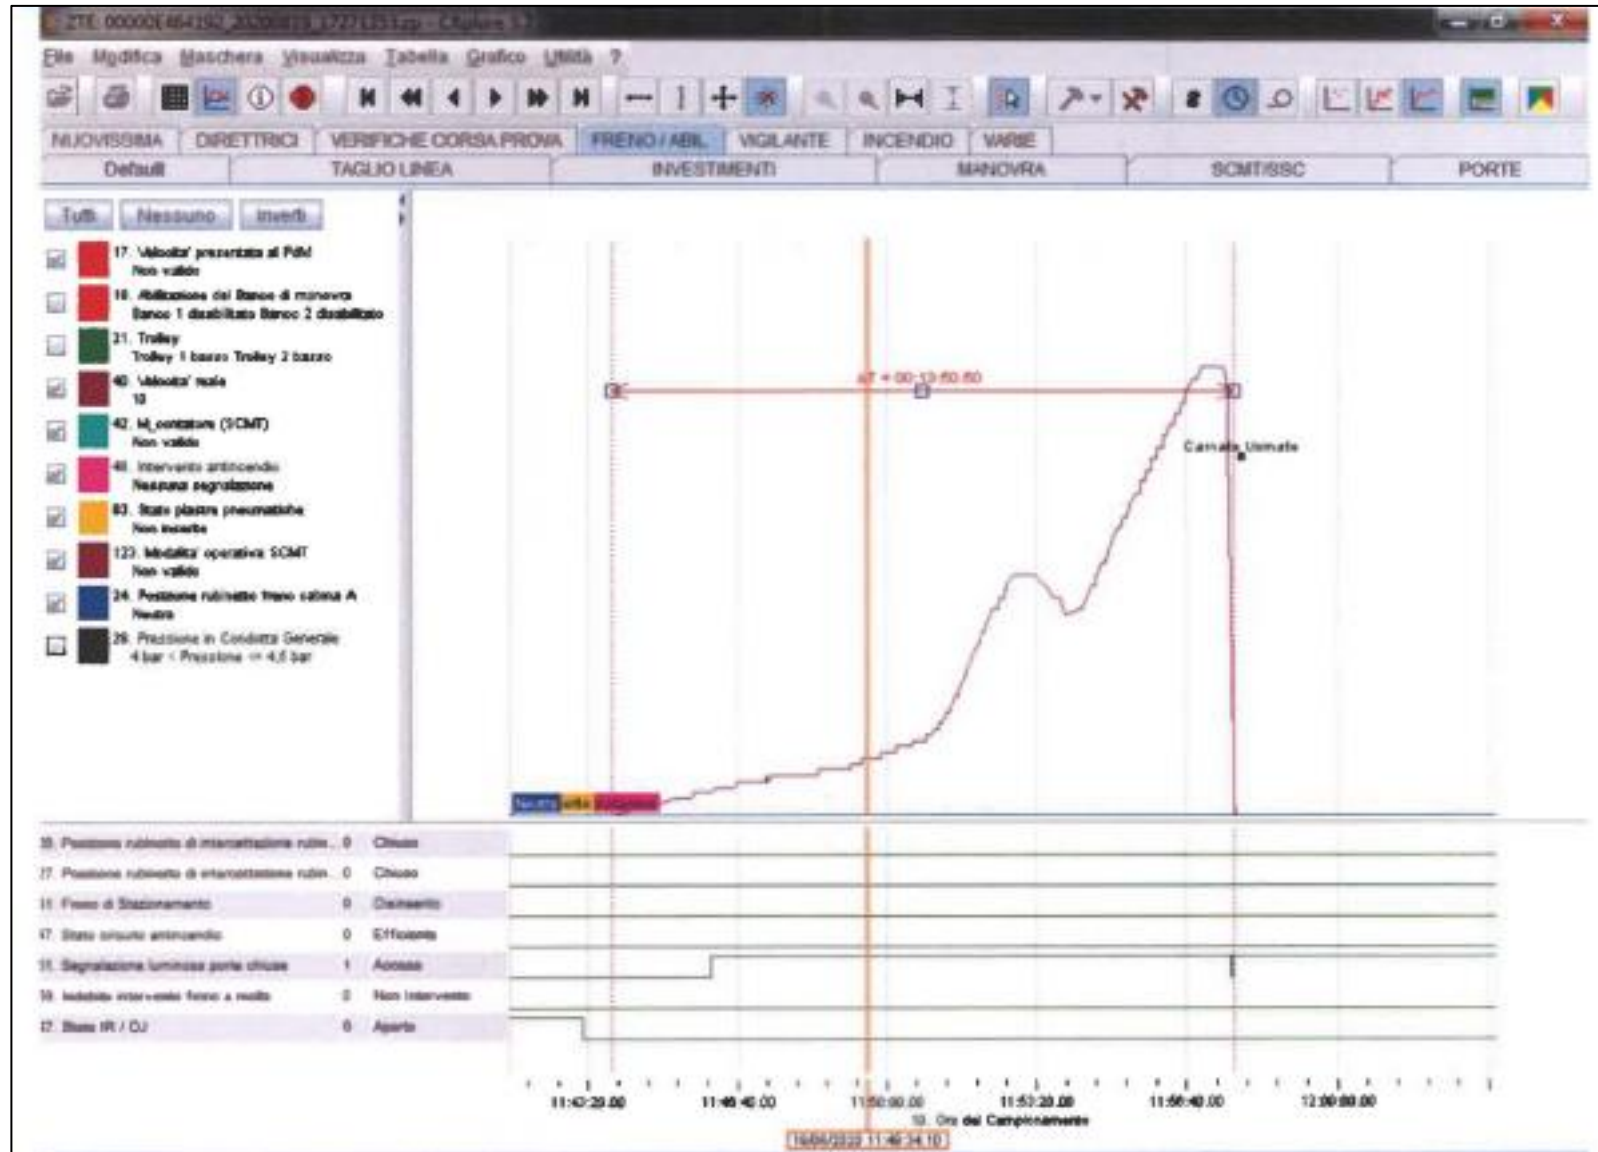
Si riportano di seguito, inoltre, i diagrammi estratti dalle ZTE della locomotiva E646.192 e della vettura pilota n. 50838239627-5 (Figure 14 e 15) che mostrano il progressivo aumento della velocità con cui il convoglio, a partire dalle ore 11:44 circa, percorreva la tratta di circa 6 km compresa tra le stazioni di Paderno e Carnate, per poi arrestare la propria corsa alle ore 11:58 circa, alla velocità di 78 km/h, dopo aver abbattuto i respingenti del tronco n. 5 della stazione di Carnate.

Figura 14 – ZTE locomotiva - 00000E464192_20200819_17271353 (fonte: Trenord)

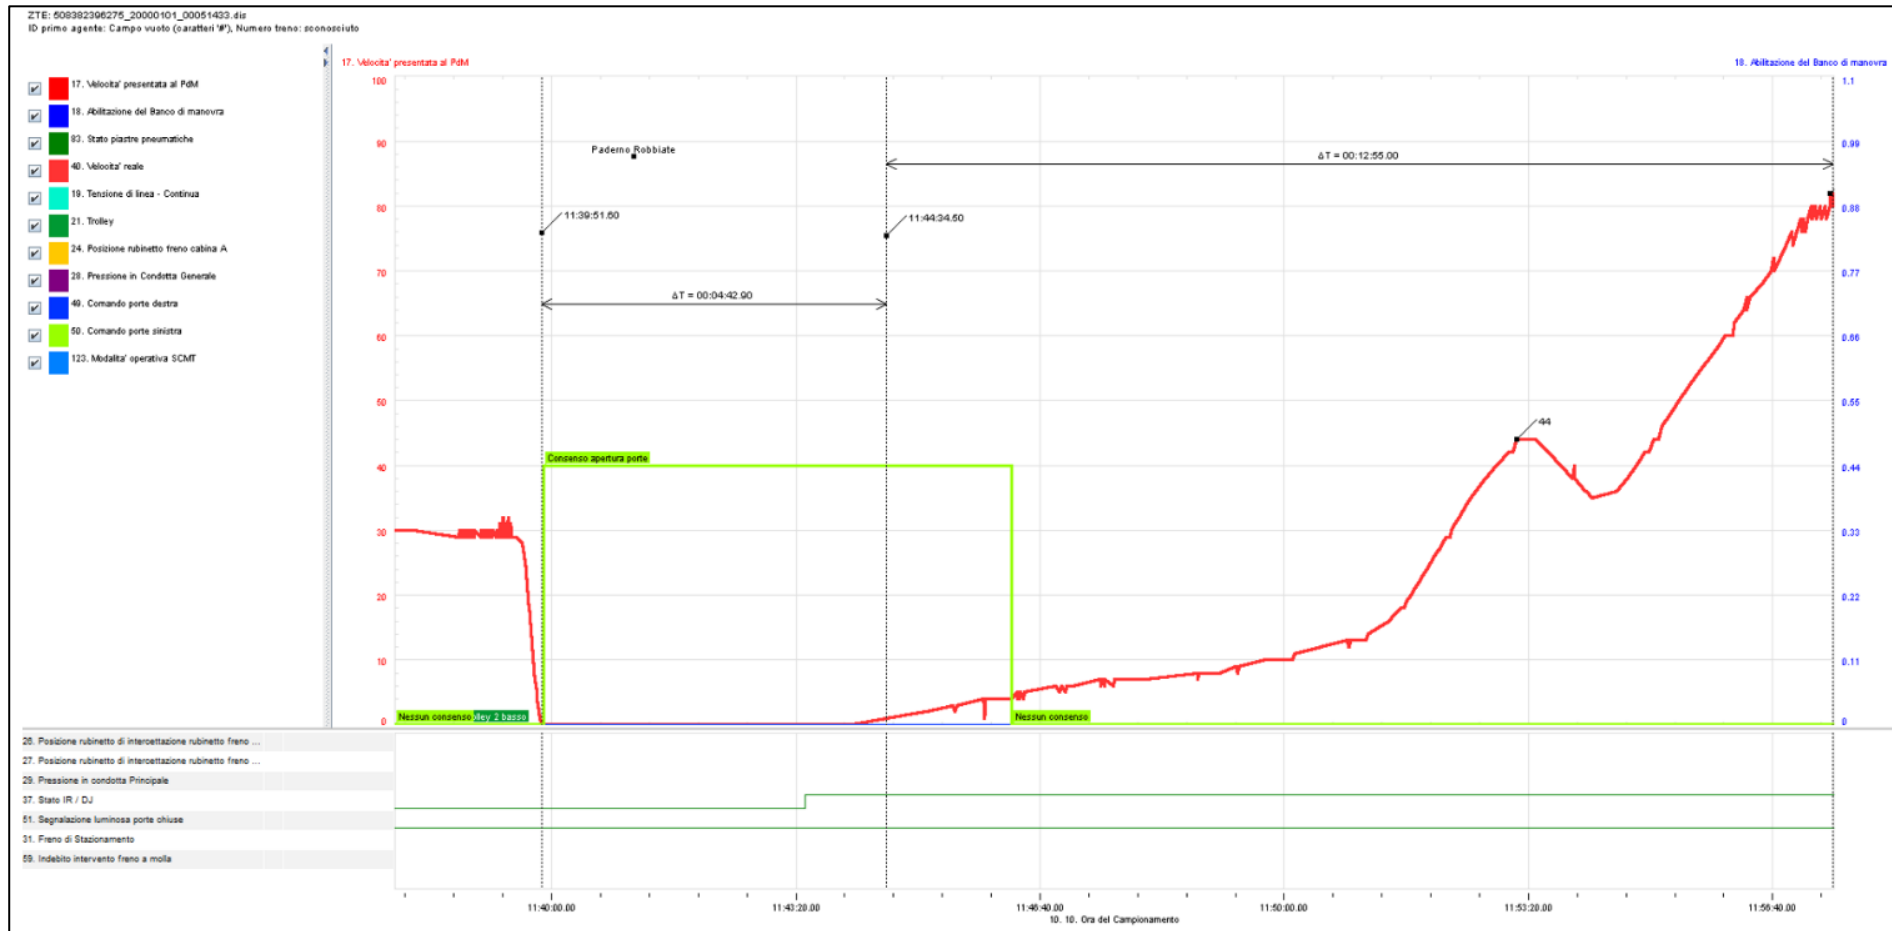
Figura 15 – ZTE vettura pilota - ZTE 50838239627-5_20000101_0051433.dis (fonte: Polfer)

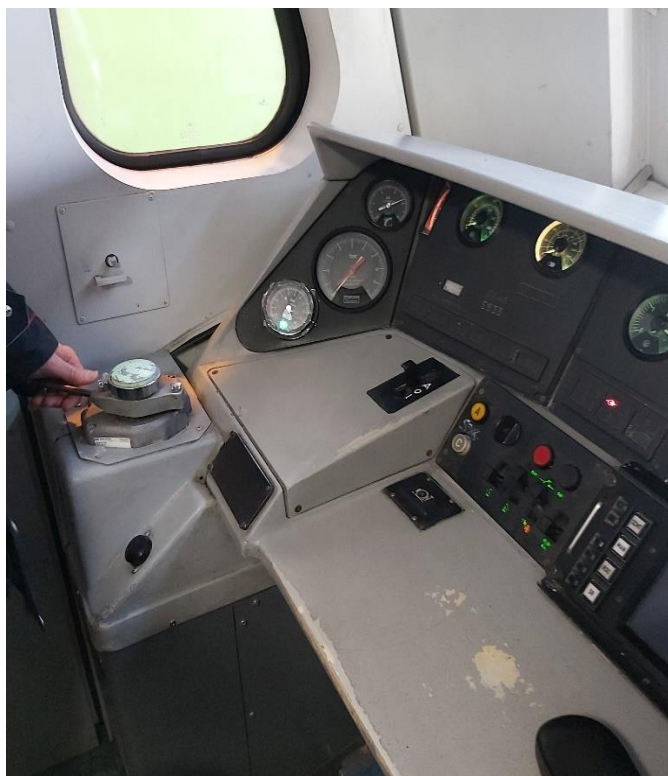
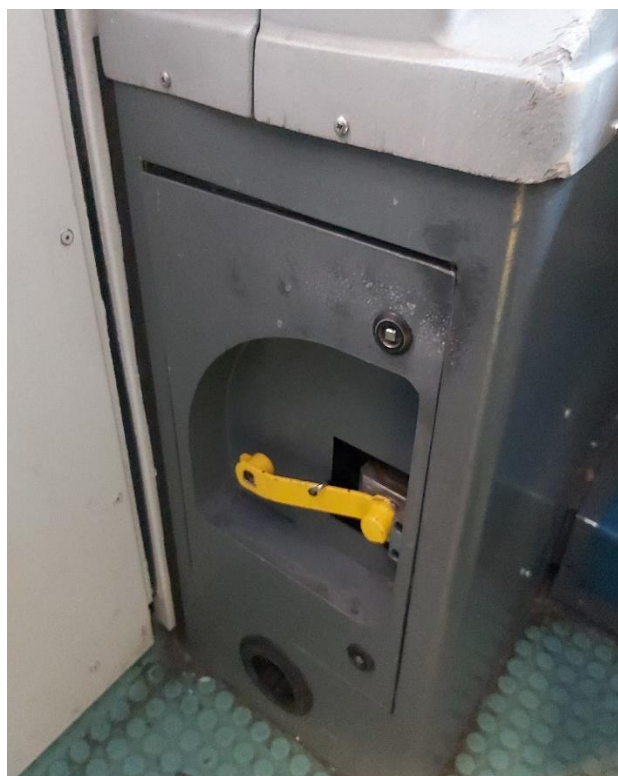
Figure 24 e 25 – Banco di manovra della vettura pilota. Sulla sinistra l'operatore agisce sul manipolatore Oerlikon del freno, a sinistra dettaglio della maniglia di intercettazione dell'impianto frenante (fonte: DiGIFeMa – 23/02/2021)

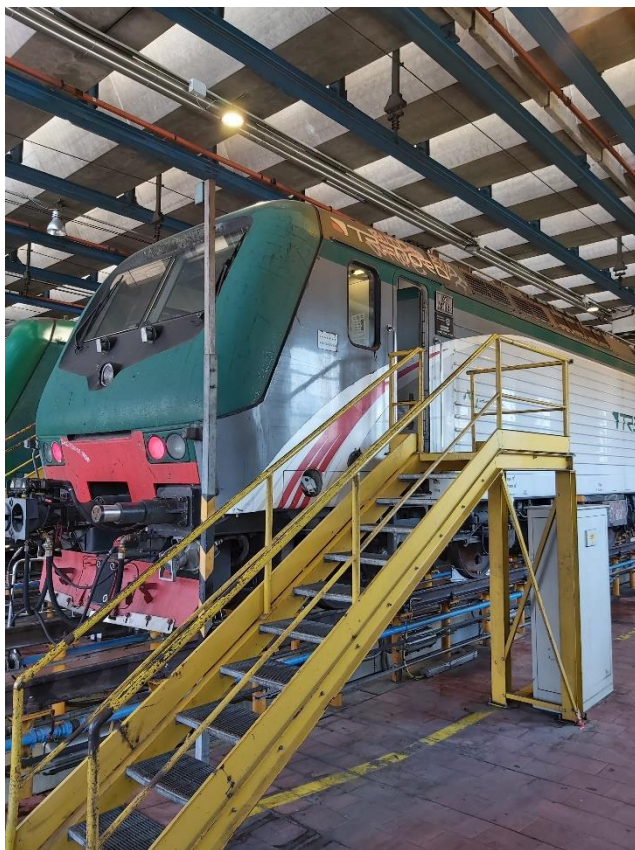
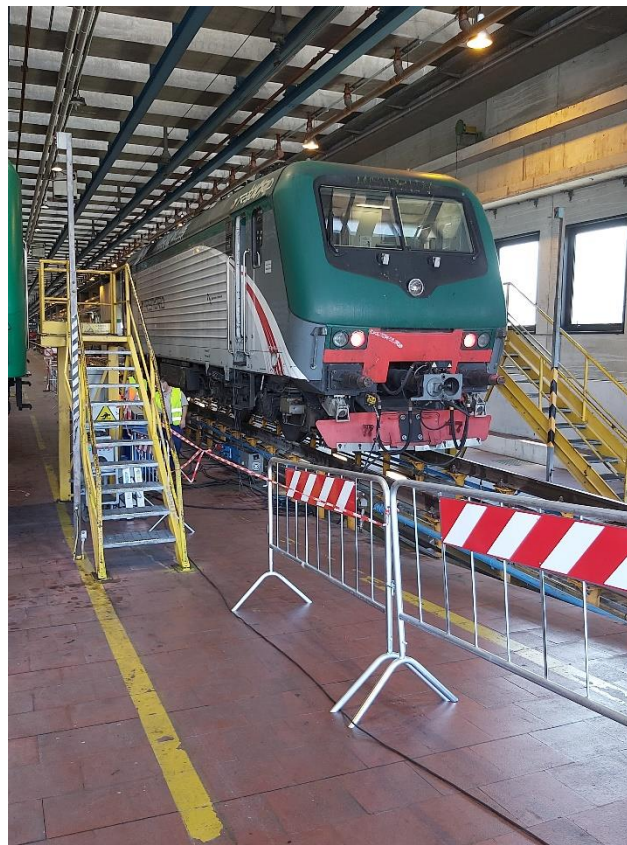
Il primo giorno, i tecnici di Trenord, presso il binario n. 1 del Capannone 1 dello scalo, hanno collegato l'apparecchiatura prova freno (ACTP) alla locomotiva E464.192 dando inizio, alle ore 10:15, alla prova, conclusasi circa due ore dopo. Nel frattempo, i presenti, in fase di sopralluogo, hanno potuto visionare, dall'esterno, lo stato delle tre vetture del treno non sviate, poste sotto sequestro e parcheggiate nel fascio binari "*Tronco esterno 2, Capannone n. 3*" dello scalo, concordandone tra l'altro lo spostamento sul binario n. 1 del Capannone 1 in modo da consentire l'effettuazione della prova ACTP sulle stesse nella giornata successiva. Al termine della prova eseguita sulla locomotiva i tecnici di Trenord consegnavano il report (*Figure 28/a e 28/b*) da cui non emergevano anomalie o avarie all'impianto frenante (tutti esiti ok).

Figure 26 e 27 – Prova ACPF sulla locomotiva E464.192 effettuata a Milano Fiorenza il 9/06/2021 (fonte: DiGIFeMa)

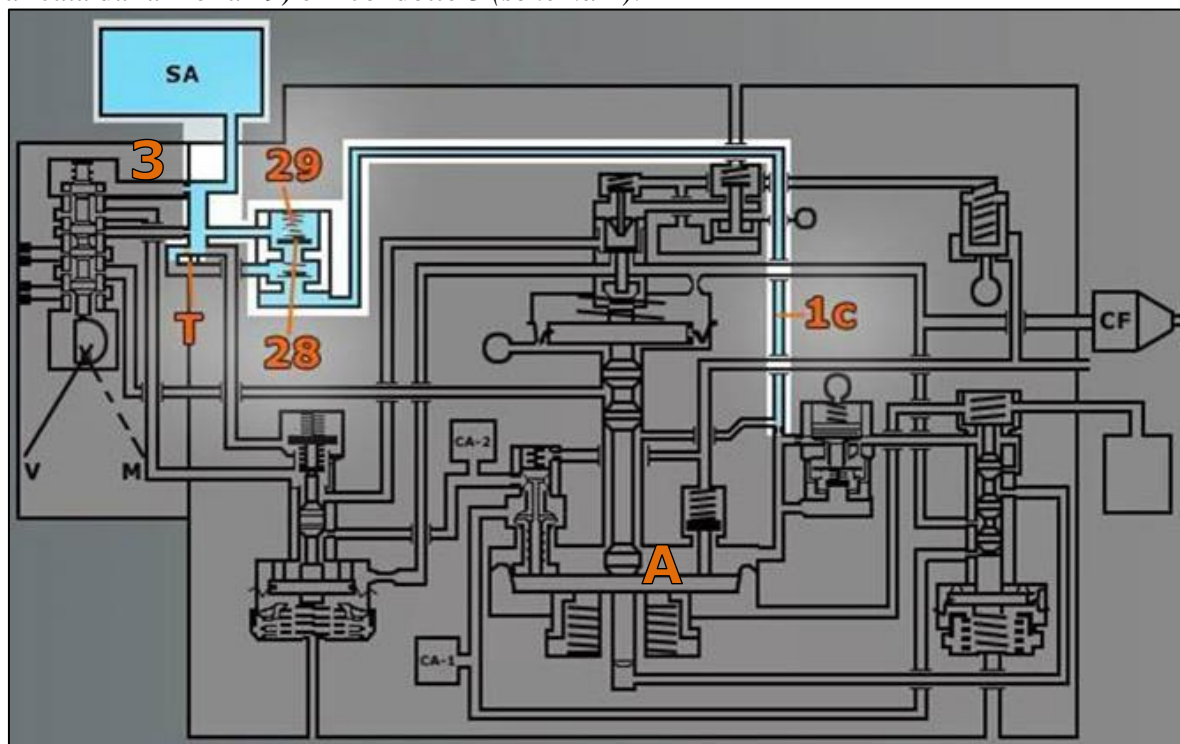
- dalle valvole di ritenuta sulla linea dei serbatoi ausiliari del freno; queste valvole si trovano fisicamente all'interno di tutti i distributori del freno omologati UIC, posti sulla locomotiva. Si riportano, nei ritagli delle immagini sottostanti, gli schemi funzionali interni dei distributori Westinghouse (*schema 1*) e Oerlikon (*schema 2*) con evidenza delle valvole di ritenuta sulla linea dei serbatoi ausiliari. Il malfunzionamento delle valvole, per interposizione di morchia o mancata ermeticità, provoca il reflusso della pressione, presente nei serbatoi ausiliari, alla condotta generale ricaricandola con la conseguenza di attuare una completa sfrenatura dei veicoli dell'intera composizione del treno.

Il serbatoio ausiliario viene caricato attraverso la camera A, il canale 1c, la valvola di ritenuta 28 (caricata dalla molla 29) e il condotto 3 (*schema 1*).

Schema 1: Distributore Westinghouse Tipo U (Fonte: Ferrovie dello Stato)

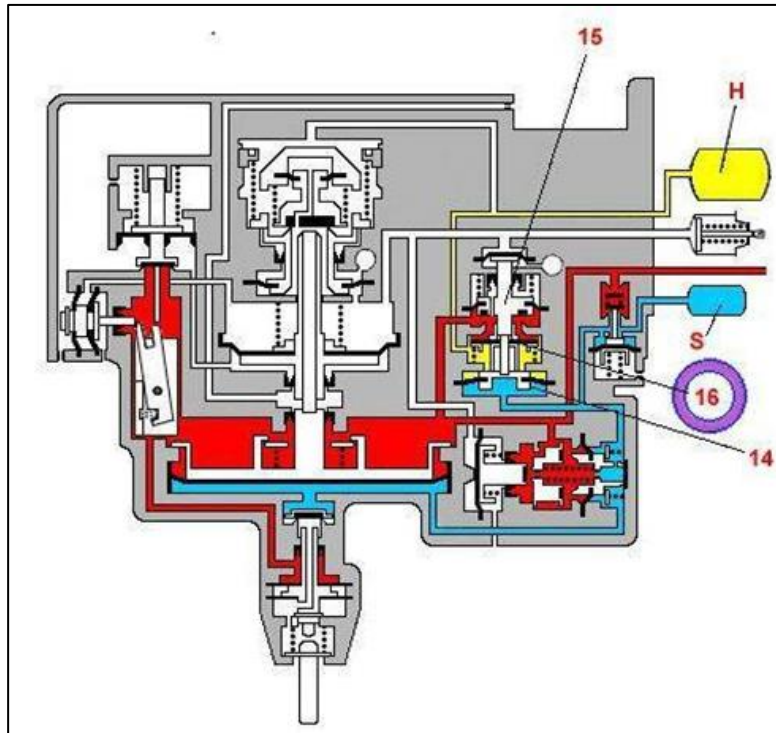
La valvola compensata "15" viene sollevata ed il serbatoio ausiliario "H" viene alimentato attraverso la valvola di ritenuta "16" (*schema 2*).

Schema 2: Distributore Oerlikon ESG 101 (Fonte: Ferrovie dello Stato)
 [In rosso: Condotta Generale - In giallo: Serbatoio Ausiliario - In blu: Serbatoio di comando]

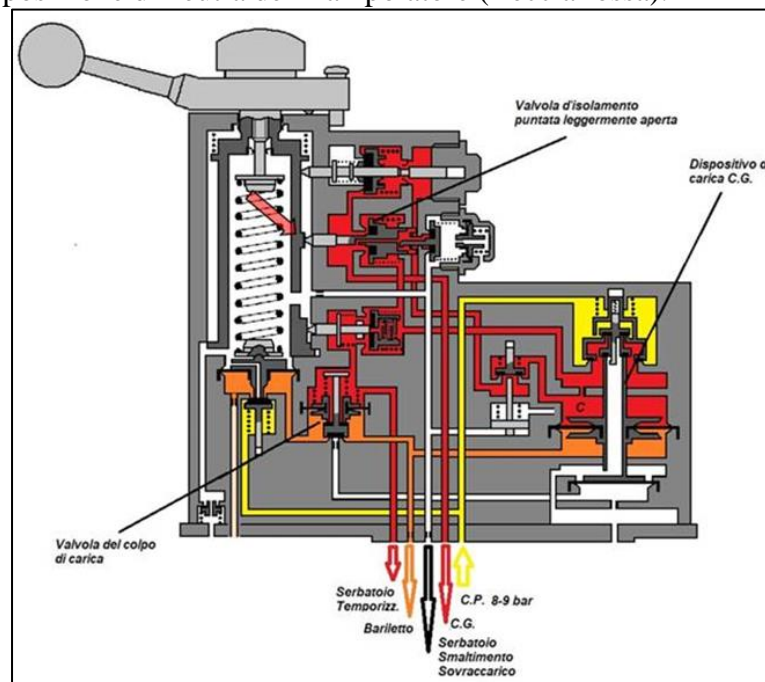
2. attraverso una serie di accidentali coincidenze tra il manipolatore del freno Oerlikon FV4 (schema 3) installato sul banco di comando della vettura semipilota e il rubinetto di isolamento MIF posto sotto al manipolatore. Un trafilemento d'aria compressa dal rubinetto di isolamento MIF, anche se posto nella posizione di chiuso, può comportare una indebita ricarica della CG, se la leva del manipolatore non venisse, nel contempo, posizionata correttamente nel punto estremo di isolamento. Nella figura sottostante si evidenzia la valvola parzialmente puntata e aperta a causa della non corretta posizione di neutra del manipolatore (freccia rossa).

Schema 3: Manipolatore del freno Oerlikon (Fonte: Ferrovie dello Stato)

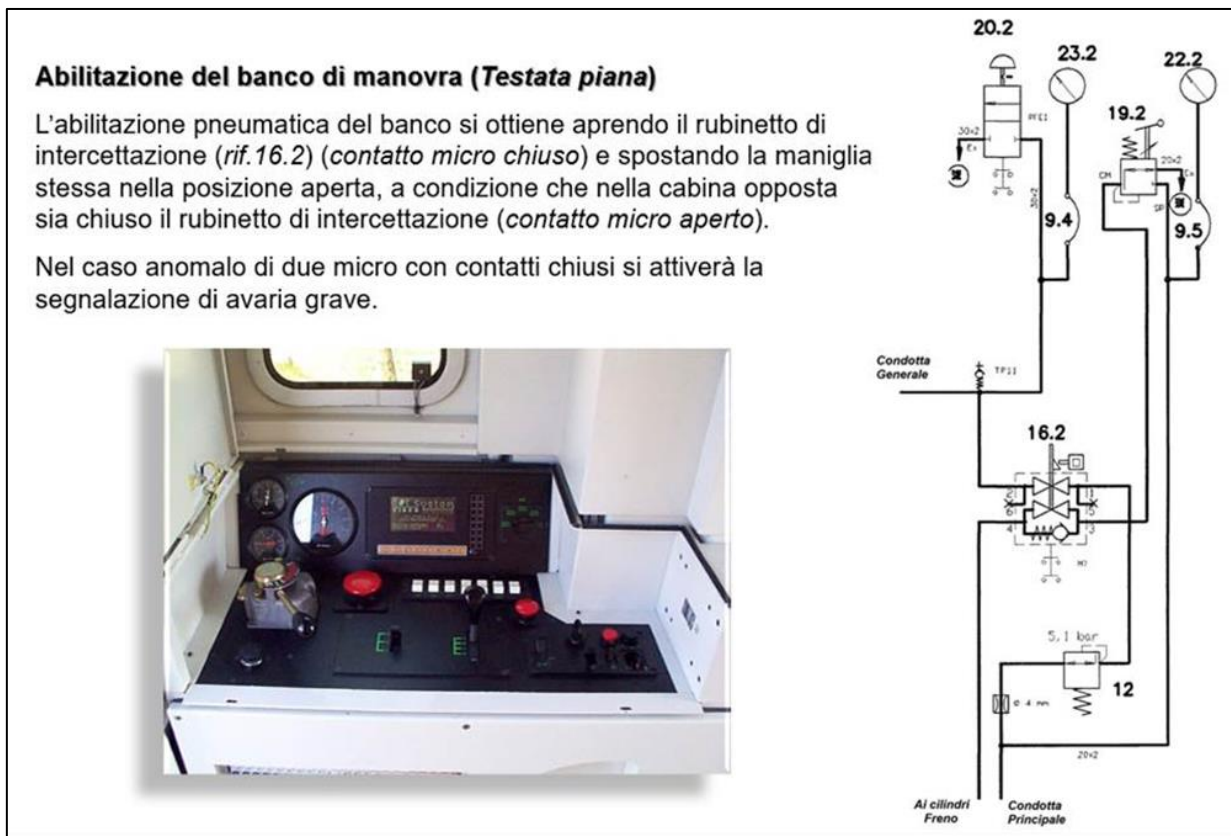
3. dal banchino di manovra della locomotiva (lato testata piana) il quale avrebbe il solo rubinetto MIF come ostacolo per separare la condotta principale dalla condotta generale. Nell'immagine sotto riportata un ritaglio dello schema funzionale pneumatico (*schema 4*) e la posizione della Maniglia Isolamento Freno (MIF).

Schema 4: Banchino della locomotiva e schema funzionale pneumatico (Fonte: Ferrovie dello Stato)
