RELAZIONE DI INDAGINE

**CADUTA DELLA LINEA DI CONTATTO E CONSEGUENTE COLLISIONE
DEL TRENO N.126 CON LA LINEA IN TENSIONE OCCORSA SULLA
TRATTA EUR MAGLIANA-VITINIA, LINEA ROMA-LIDO,
AVVENUTA IN DATA 02.04.2021**

**PRINCIPIO DI INCENDIO SUL TRENO N. 2061 E CADUTA LINEA AEREA
DI CONTATTO, SULLA TRATTA ACILIA-OSTIA ANTICA,
LINEA ROMA-LIDO,
AVVENUTO IN DATA 09.12.2021
(IDENTIFICATIVO IRAIL: IT-10073)**

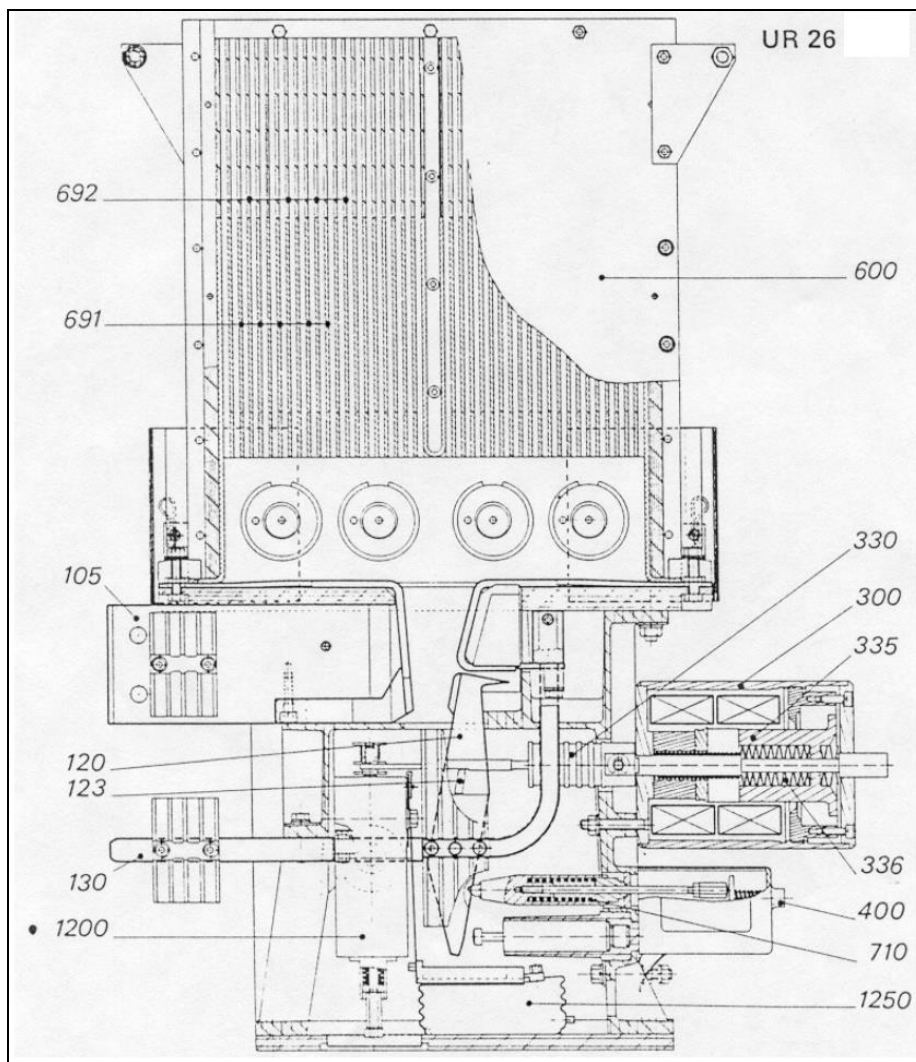
14. Schema JR- disgiuntore extra rapido Tipo 126 (Fonte ATAC)

La taratura del JR dell'Udt 390 non è certificata. Secondo quanto riferito dai tecnici ATAC nel corso della visita effettuata il giorno 10 marzo 2022 presso il Deposito Officina di Magliana cui hanno partecipato anche rappresentanti della DiGiFeMa, per la verifica della taratura dell'interruttore si procede rilevando le indicazioni riportate nelle figure seguenti. La taratura segnava 2,2 che dal confronto con la tabella di taratura dovrebbe corrispondere a una corrente di circa 1.800 A [2,1 corrisponde a 1.700 A].

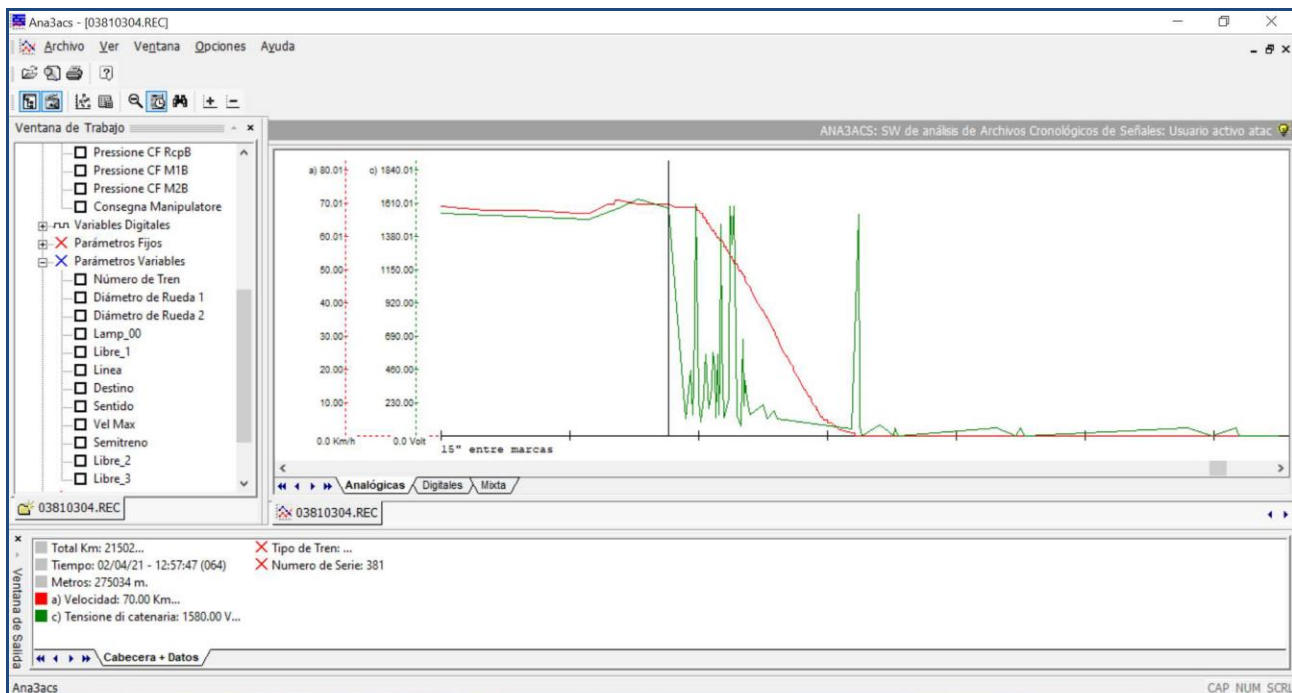
22. Interruzione alimentazione ore 12:57:47 (Estratto ZTE)

Alle ore 12:57:47, alla velocità di 70 km/h, il treno n. 126 avverte un'interruzione dell'alimentazione.

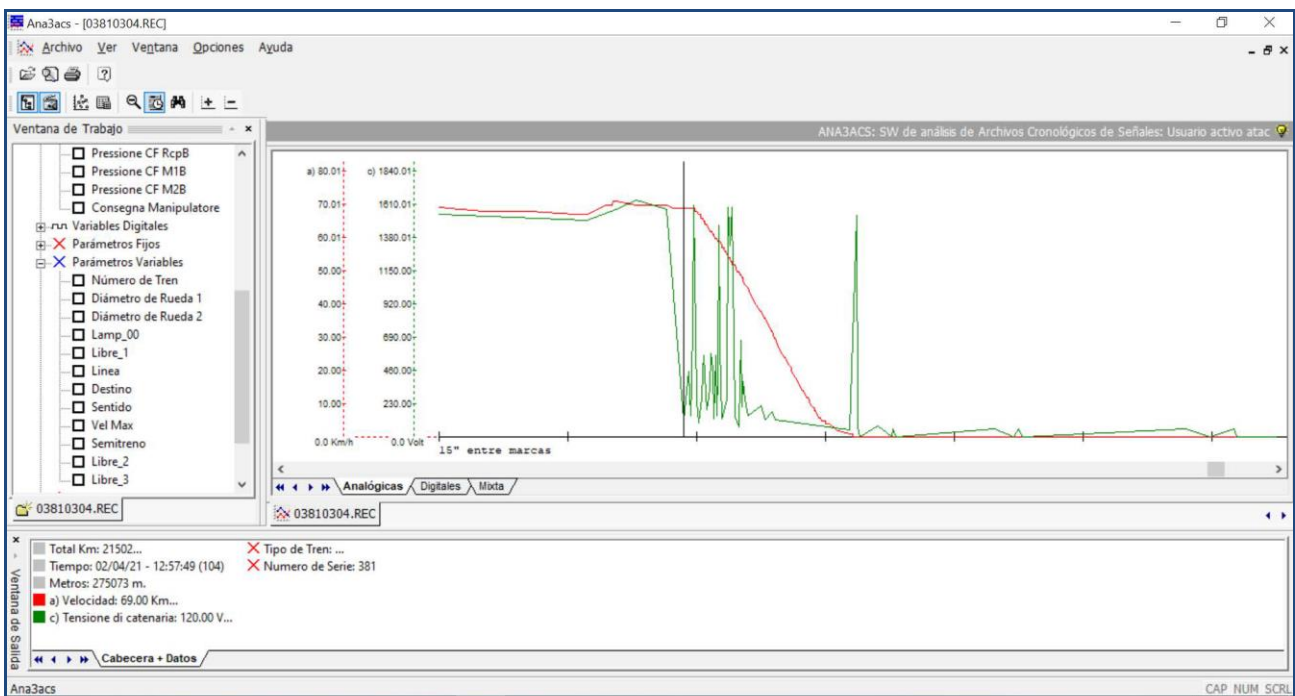
24. Tensione catenaria pari 120 V ore 12:57:49 (Estratto ZTE)

Alle ore 12:57:49, subito dopo il comando di frenatura del convoglio, alla velocità di 69 km/h la tensione di catenaria scende a 120 V.

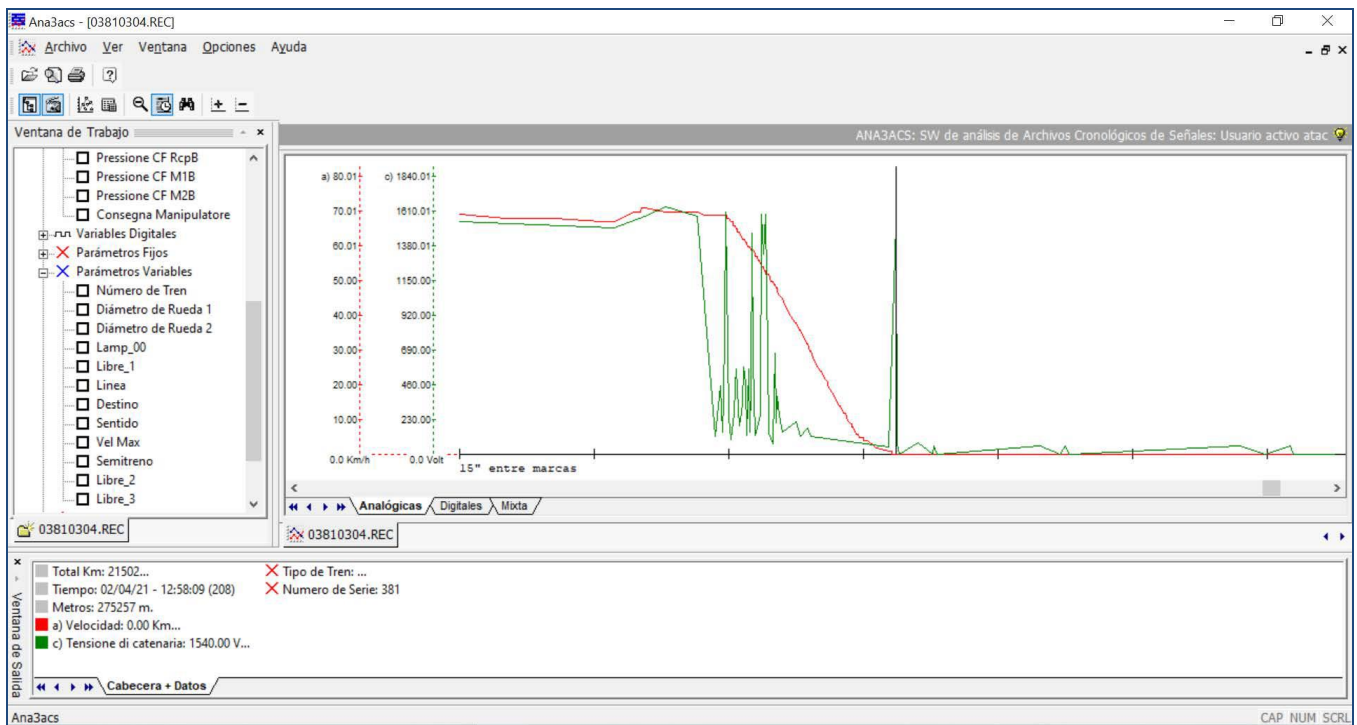
27. Picco di tensione di catenaria ore 12:58:09 (Estratto ZTE)

Alle ore 12:58:09, a treno fermo, si verifica un picco di tensione della catenaria di 1.540 V.

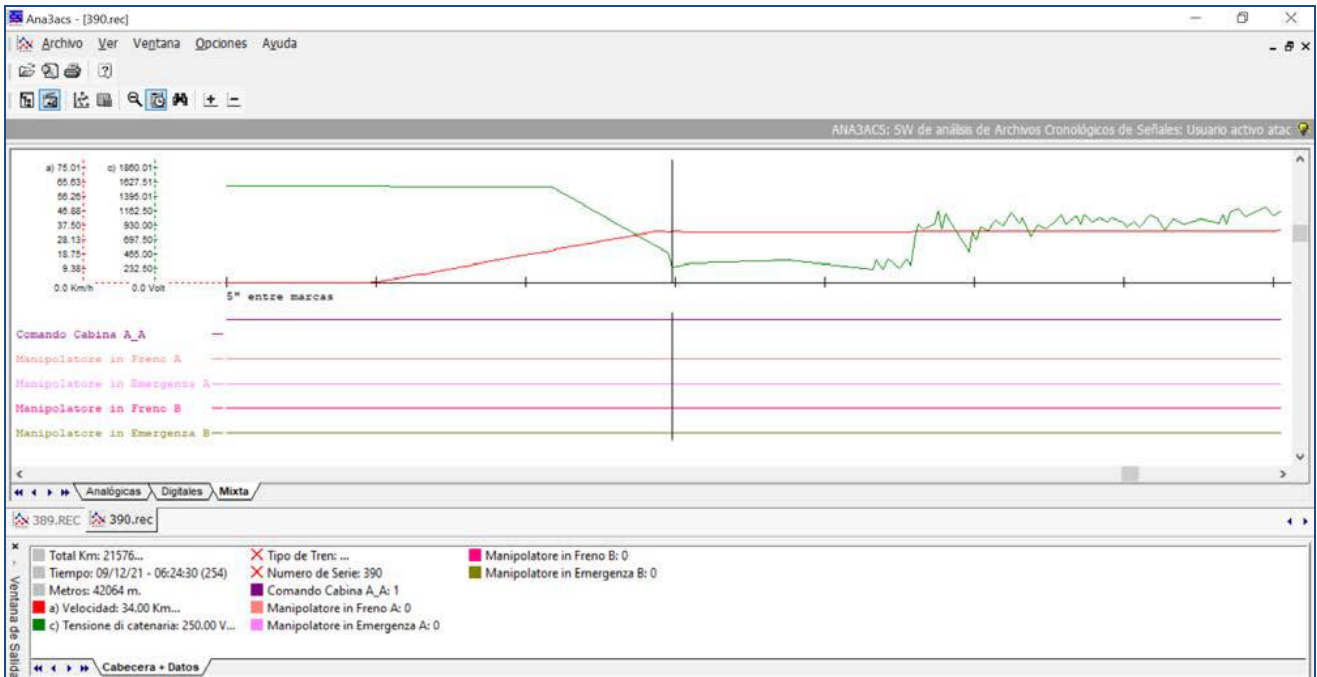
36. Diminuzione del valore della tensione sulla linea di contatto a 250 V (Fonte Relazione ATAC)

Alle ore 06:24:30, dopo aver percorso circa 32 m [42.064 – 42.032], 50 m dalla partenza da Acilia [42.064 – 42.014], alla velocità di 34 km/h, la tensione sulla linea di contatto scende a 250 V.

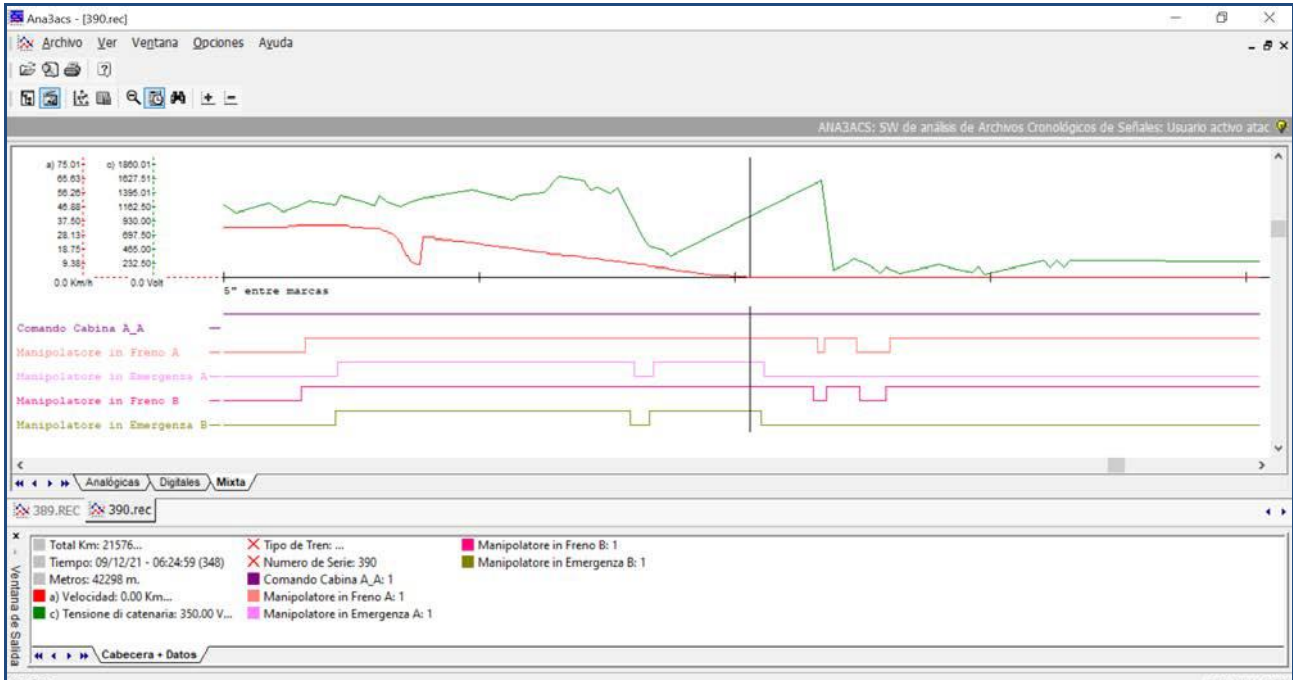
40. Arresto del treno dopo 39 secondi dalla partenza (Fonte Relazione ATAC)

Alle ore 06:24:59 (39 secondi dalla partenza dalla Stazione di Acilia) il treno si arresta dopo 42 metri dal comando di frenatura, dopo aver percorso 284 m dalla partenza di Acilia, 42.298 m ($42.298 - 42.014 = 284$ m) velocità pari a 0 km/h e tensione di catenaria pari a 350V.

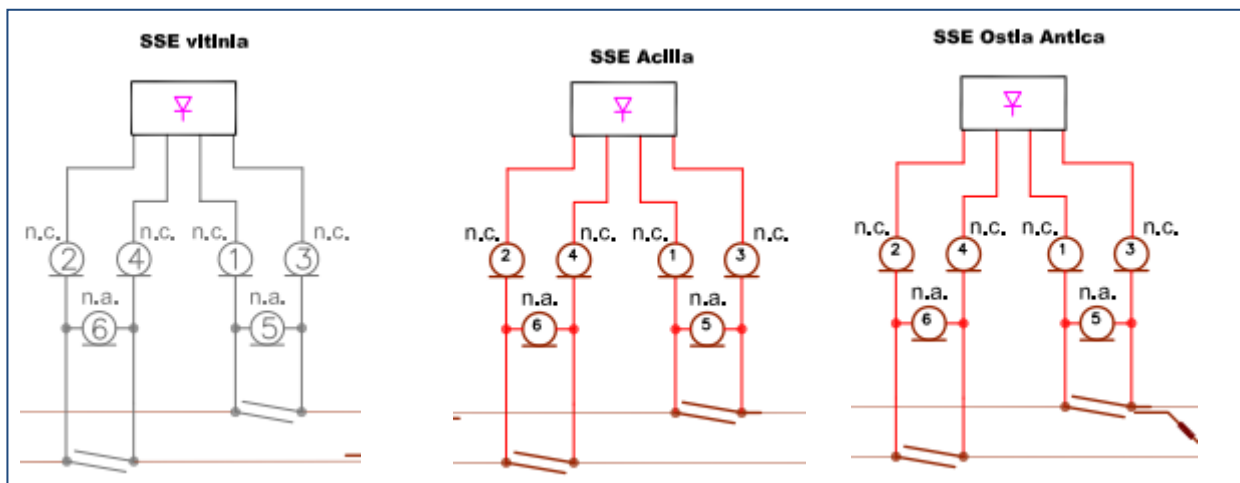
43. Stralcio piano schematico nell'evento del 09.12.2021 (Fonte ATAC)

Al momento dell'evento l'IR n. 1 della SSE di Acilia, che normalmente alimenta la tratta bilateralmente, era aperto per guasto del sezionatore n. 1; il sezionatore n. 5 normalmente aperto era chiuso. In tale configurazione la tratta veniva alimentata dall'IR n. 3 della SSE di Vitinia, dall'IR n.3 della SSE di Acilia e dall'IR n. 1 della SSE di Ostia Antica.

Atteso che tutti i sistemi analizzati presentano degli orari non sincronizzati, dalla Relazione DCE si rileva che alle ore 06:24:57 si aprono l'IR n. 3 della SSE di Acilia per massima corrente, l'IR n. 3 della SSE di Vitinia per delta I, mentre l'IR n. 1 della SSE di Ostia Antica [al momento dell'evento la protezione dell'extrarapido era "guasta"] continuava ad alimentare la tratta, fino alla sua apertura che avveniva manualmente dal DCE di turno alle ore 06:26:33, dopo 96" dall'apertura degli IR n. 3 delle SSE di Acilia e Vitinia.
