RELAZIONE DI INDAGINE

**INFORTUNIO MORTALE DI UN VIAGGIATORE
DEL TRENO N. 23510 DI TRENITALIA,
PRESSO LA STAZIONE DI TRANI, SULLA LINEA FOGGIA-BARI,
AVVENUTO IN DATA 21/07/2022
(IDENTIFICATIVO ERAIL: IT-10311)**

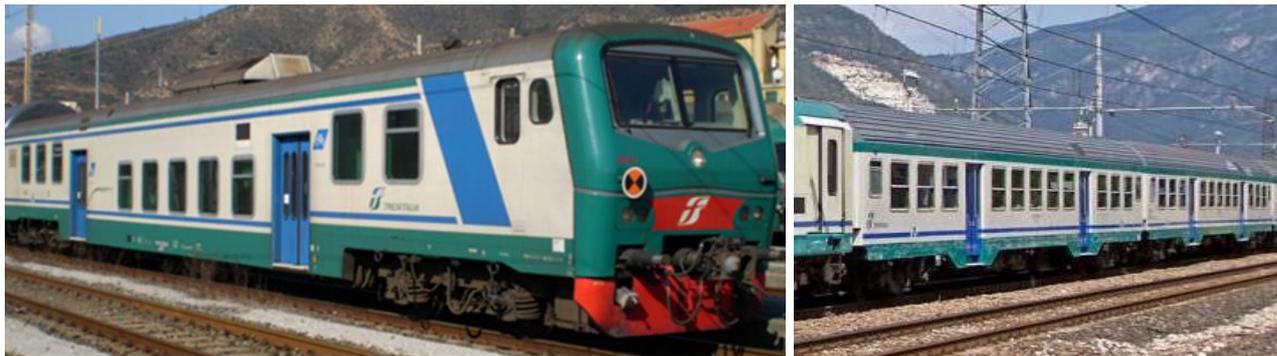
Figura 6: Carrozze vicinali a piano ribassato (fonte Trenitalia)

Le carrozze Vicinali a Piano Ribassato (PR) sono di fabbricazione italiana destinate al trasporto di passeggeri. Sono state progettate negli anni Sessanta la prima serie e negli anni Settanta la seconda serie (quest'ultima serie costruita anche negli anni Ottanta), con l'intento di migliorare e rendere più agevole il traffico pendolare sulle linee regionali. Le PR ancora in esercizio sono circa 40, con un'elevata diffusione in Puglia, e sono le prime in Italia dotate del piano centrale ribassato, in modo da rendere più rapida sia la salita sia la discesa dei passeggeri. In tal modo si agevolano specialmente gli utenti con mobilità limitata come gli anziani e i disabili e si facilita la sistemazione in carrozza dei bagagli più voluminosi. Le estremità della carrozza sono rialzate per permettere l'alloggiamento dei carrelli. Le ante delle porte a soffietto, sono costituite ciascuna da due battenti pieghevoli, comandate direttamente dal macchinista o dal capotreno. Nella progettazione dei rotabili a piano ribassato e degli impianti tecnici non è prevista la protezione del passeggero "bordo sensibile" in caso di azionamento della maniglia dell'apertura d'emergenza. Nella Fig. 6 sono mostrate due immagini di carrozze PR.
