Ministero delle infrastrutture e dei trasporti

RELAZIONE D'INDAGINE

**INCIDENTE MORTALE SULLA FUNIVIA BIFUNE
IN SERVIZIO PUBBLICO ALPINO-MOTTARONE
NEL COMUNE DI STRESA (VB)
AVVENUTO IN DATA 23/05/2021**

13 luglio 2023

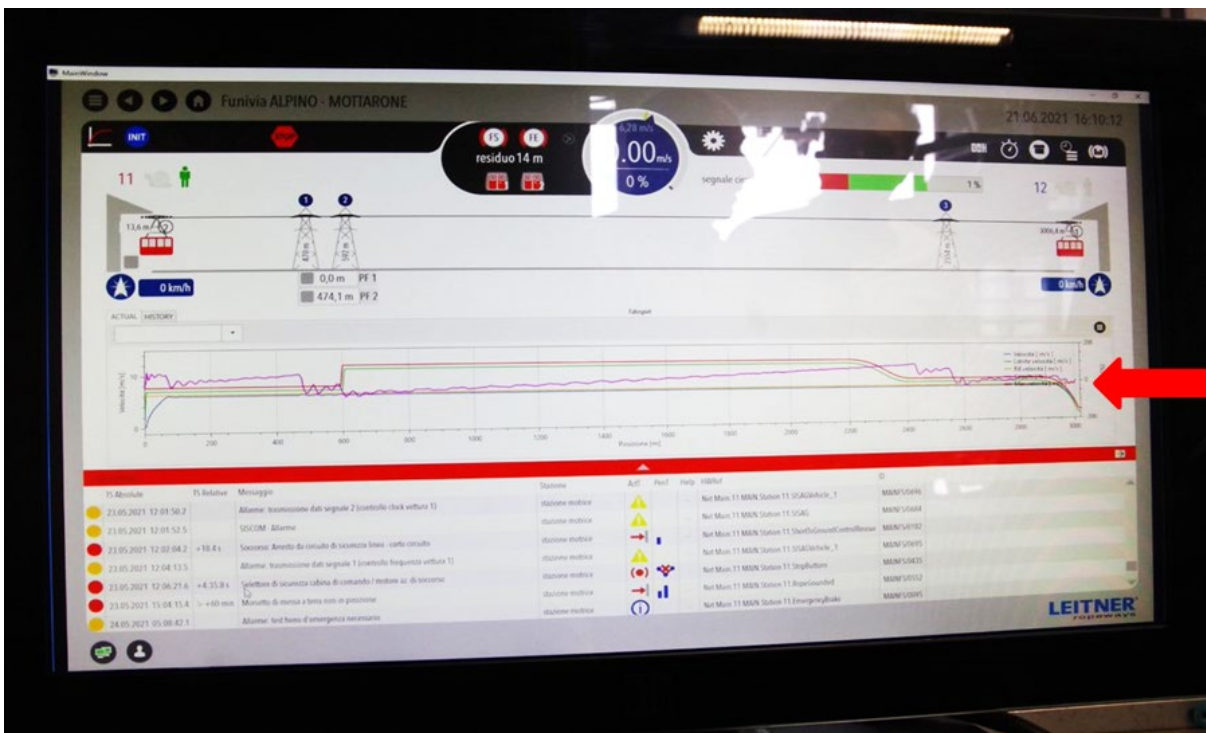
Foto 16 - Diagramma della videata riprodotte la fine della corsa n.13 del 23/05/2021 dalle ore 12:01:45 alle ore 12:02:04 sullo schermo del pulpito di comando e controllo del Circuito di Sicurezza SISAG tipo S-S96P1/P2 SISCOM/FUA; la freccia rossa indica la linea della velocità (fonte DiGiFeMa 21/06/2021).

La foto 16 e la foto 17 riproducono due diverse immagini restituite dal circuito di Sicurezza relative alla corsa del 23/05/2021, rilevate durante il sopralluogo effettuato dalla Commissione di Indagine il giorno 21/06/2021.

La parte superiore della foto 16 illustra il diagramma di trazione dell'ultima corsa della funivia registrato dal Circuito di Sicurezza il 23/05/2021. La velocità di marcia V è rappresentata dalla linea azzurra che parte da 0, raggiunge la velocità massima di circa 6 m/s, (6,28 m/s registrati) prima del sostegno 1 e la mantiene fino a pochi metri dalla stazione di monte dove V si annulla. La vettura 4 risulta ferma a 14 m dalla stazione di valle.

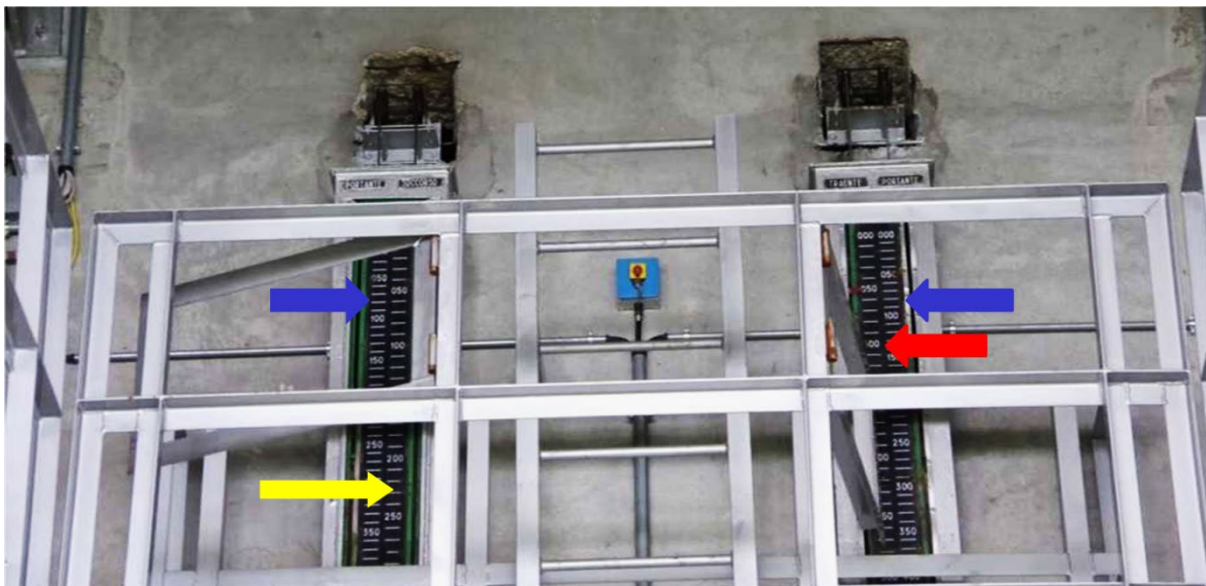
Foto 19 - Scale graduate: a dx le scale di escursione del contrappeso della fune traente (freccia rossa) e della portante lato cabina 4 (freccia blu); a sx le scale di escursione della fune di soccorso (freccia gialla) e della fune portante (freccia azzurra) lato cabina 3 (Fonte DiGIFeMa).

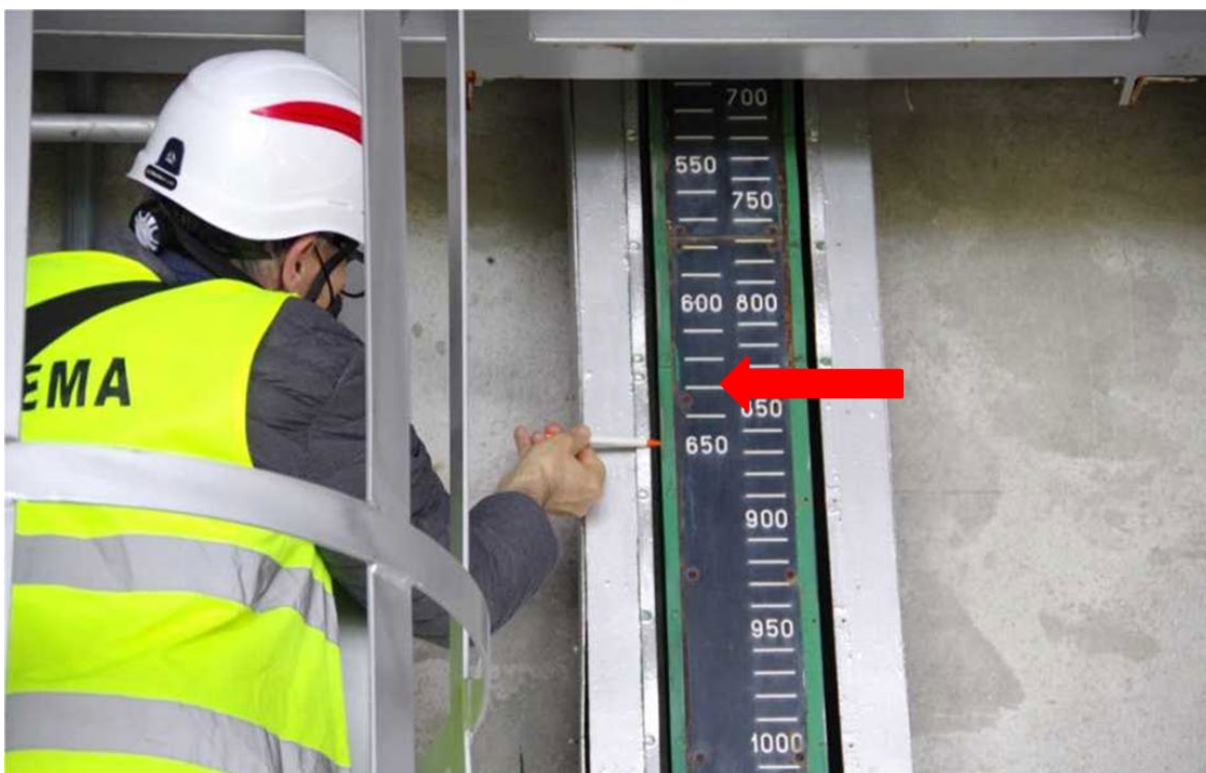
Foto 20 - Particolare delle scale graduate: a sx la scala graduata di escursione del contrappeso della fune traente superiore (freccia rossa), la posizione limite dell'asta pari a 650 cm, segni di sfregamento tra l'indice 600 cm e l'indice 550 cm

La Commissione, tenuto conto delle misure e verifiche effettuate sulle dimensioni della fossa del contrappeso, sulla scala graduata esterna (fondo scala 6 m), della escursione massima del contrappeso durante l’esercizio stimata tra i 5 m e i 6 m (foto 20) e delle simulazioni numeriche svolte dal Collegio Peritale del GIP nella Relazione Cause parte terza cap.4.4.8 nella quale si conferma che le escursioni massime del contrappeso risultano contenute entro i 6 m valore sufficiente con la corsa fisica disponibile ma che in particolari condizione di carico (posizione delle cabine in linea) e di riscaldamento (temperature superiori ai 20° C. come nel giorno dell’evento) *“potenzialmente il contrappeso potrebbe raggiungere posizioni tali da innescare gli allarmi inferiori di primo e secondo livello in particolari condizioni operative”*. *Il collegio peritale conclude che un “eventuale raggiungimento del limite inferiore della corsa del contrappeso porta a riduzioni nella trazione della traente superiore inferiori al 15 %, senza innescare di fenomeni dinamici” e “che sono state identificate come non rilevanti le conseguenze di una eventuale corsa eccessiva del contrappeso con appoggio del medesimo sulla base”*.

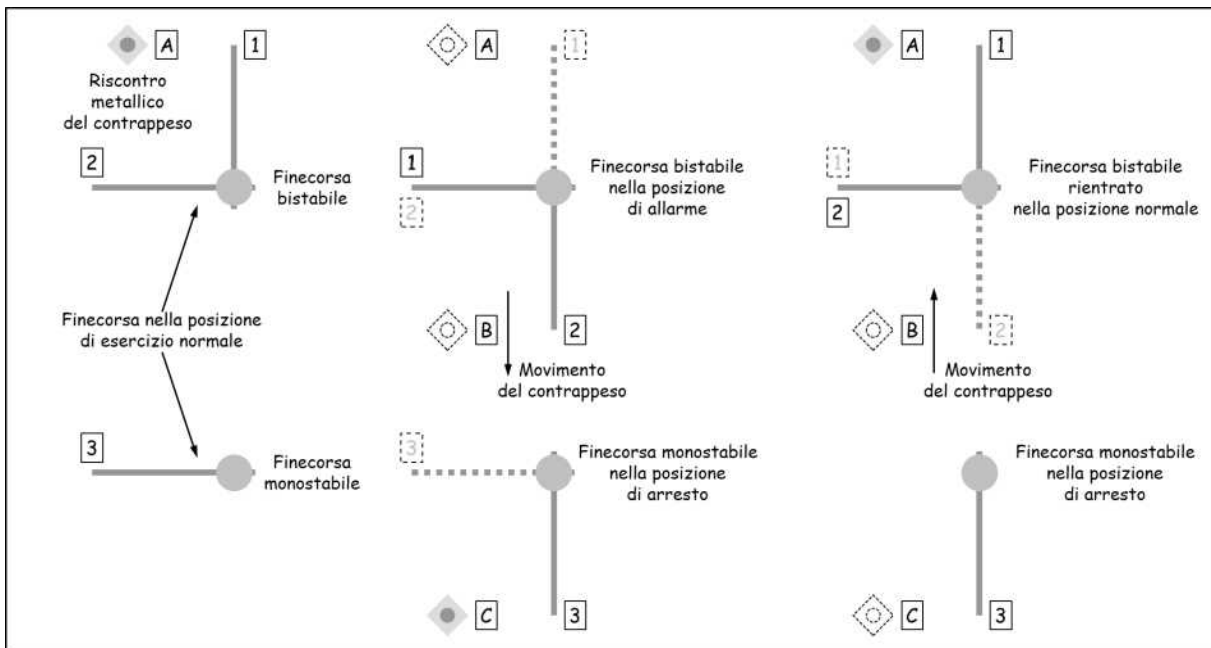
Figura 23.1 Principio di funzionamento dei finecorsa del contrappeso della fune traente superiore (schema di principio) - (elaborazione Commissione di indagine)

Le foto 22 - 23 e la figura 23.2 illustrano la configurazione dei due finecorsa del contrappeso della fune traente superiore rilevata nel corso del sopralluogo sull'impianto effettuato dalla Commissione il giorno 1° giugno 2021. La figura 23.1 rappresenta il principio di funzionamento corretto dei fine corsa inferiori del contrappeso.

Come si può notare, il finecorsa bistabile è ruotato di 180° e il finecorsa monostabile è ruotato di 90° in senso orario. Questa configurazione neutralizza l'efficacia dei due finecorsa, infatti le rispettive barrette 2 e 3 non hanno la possibilità di essere attivate dal riscontro metallico durante l'escursione del contrappeso; pertanto, non sono nelle condizioni di rilevare l'escursione del contrappeso verso il basso oltre la sua posizione limite inferiore per attivare l'allarme e l'arresto di urgenza dell'impianto né di ripristinare l'allarme quando il contrappeso si muove verso l'alto.

A tal riguardo un ulteriore elemento di riflessione riguarda lo stato dei due fine corsa inferiori (allarme e arresto del contrappeso della traente superiore) risultati posizionati inattivi nel corso dell’accesso della Commissione di Indagine del 01/06/2021 (foto 22 e 23, figure 23.1 e 23.2) e rilevati anche dal CTU del GIP del Tribunale di Verbania nella Relazione delle Cause.

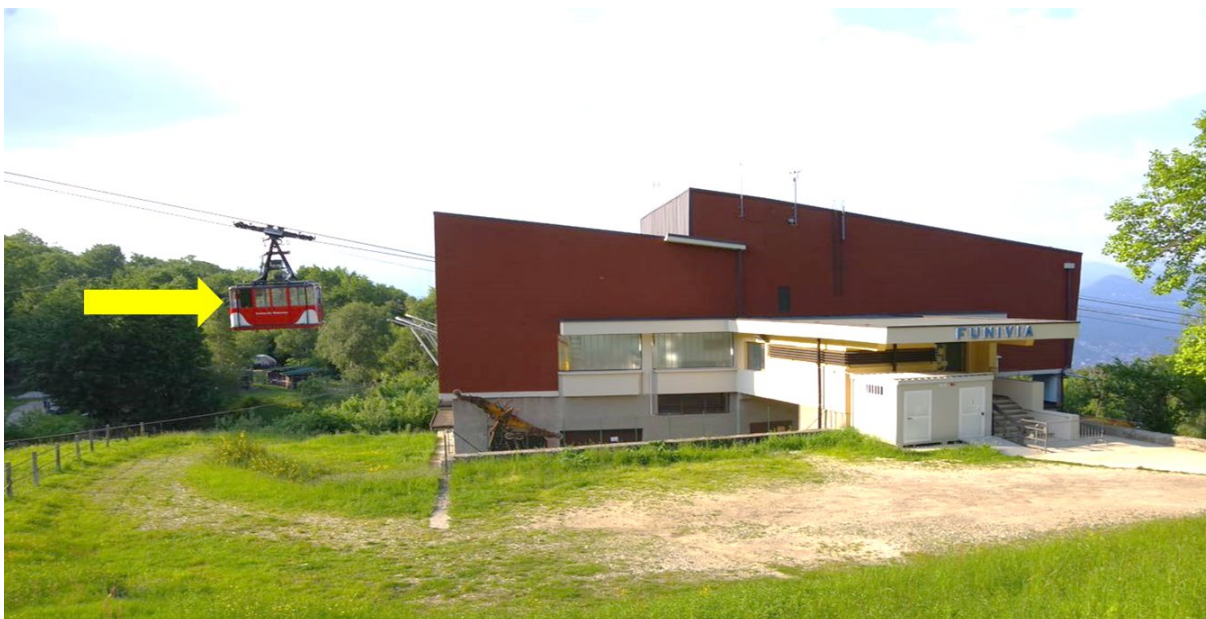
Foto 24 - Stazione Motrice di Alpino con cabina n.4 ferma a 14 mt dalla fossa per intervento del freno automatico sulla portante (fonte DiGIFeMa).

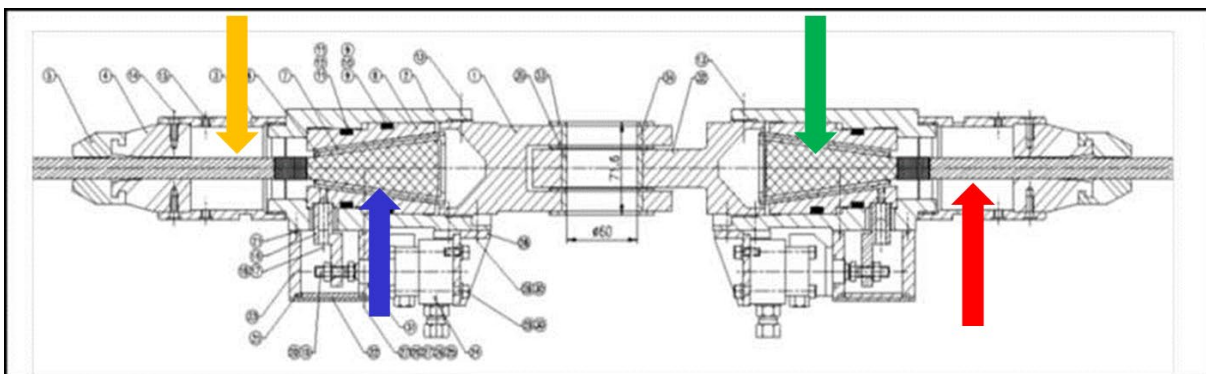
Figura 4 - Particolare delle teste fuse (fonte MUM69 Poma Italia)

Per la vettura 3, le teste fuse (per le quali è previsto il rifacimento ogni 5 anni) furono eseguite da ultimo in queste date:

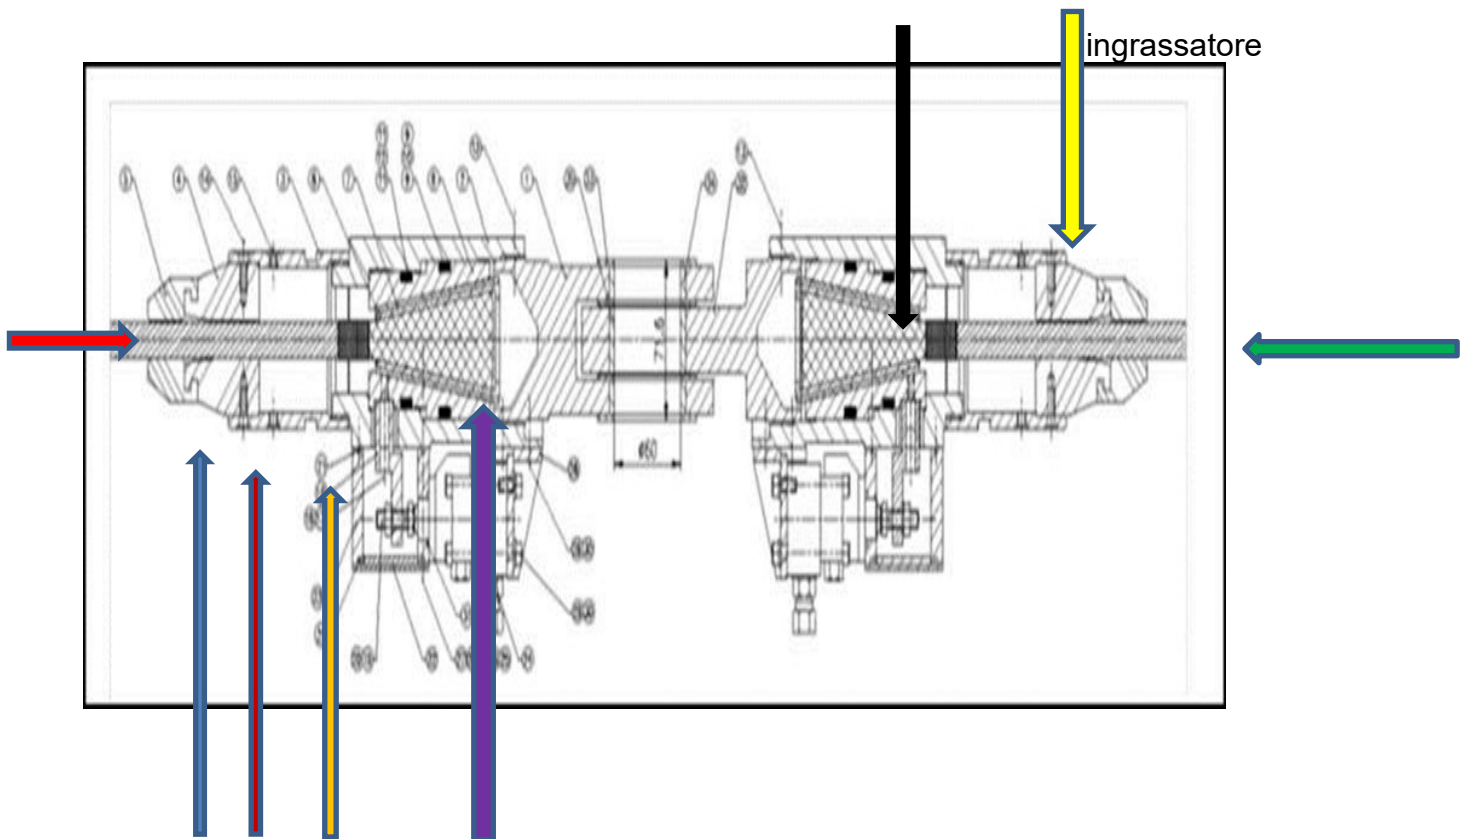
Figura 5 Traente Superiore (freccia rossa) - Traente Inferiore (freccia verde) - (fonte MUM 69 Poma Italia Veicolo carrello e sospensione scheda 815.00.0311)

Il sistema di ancoraggio della fune a testa fusa previsto dal progetto dei nuovi carrelli datato ottobre 2003 per conto della ditta costruttrice Poma Italia S.p.A. per il quale l'USTIF del Piemonte ha rilasciato il nulla osta tecnico protocollo 3620 del 04/12/2003 ai sensi dell'art.3 del DPR 753/1980, è costituito da:

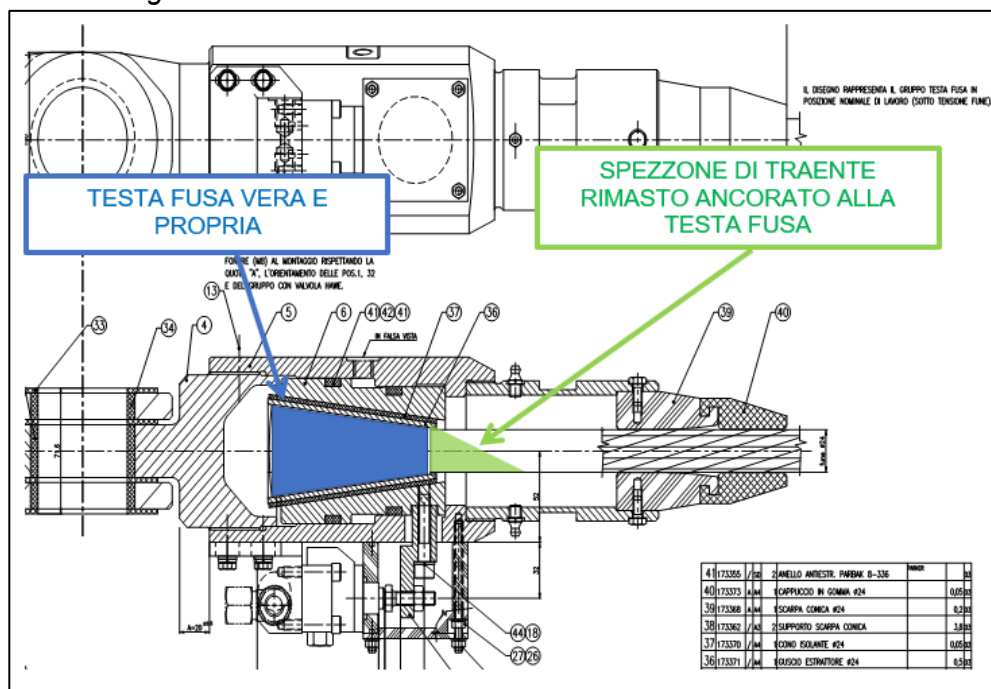
Rappresentazione schematica della estremità della traente connessa alla testa fusa che la collegava alla cabina n. 3

Reperto RA 36.10 dopo la rimozione del grasso (freccia gialla falso trefolo-freccia verde spezzone di traente-freccia blu testa fusa)
