Ministero delle infrastrutture e dei trasporti

RELAZIONE DI INDAGINE

**FUGA FILOBUS DI TPER,
LINEA N. 15 DI BOLOGNA,
PRESSO PIAZZA XX SETTEMBRE,
AVVENUTO IN DATA 31/10/2022**

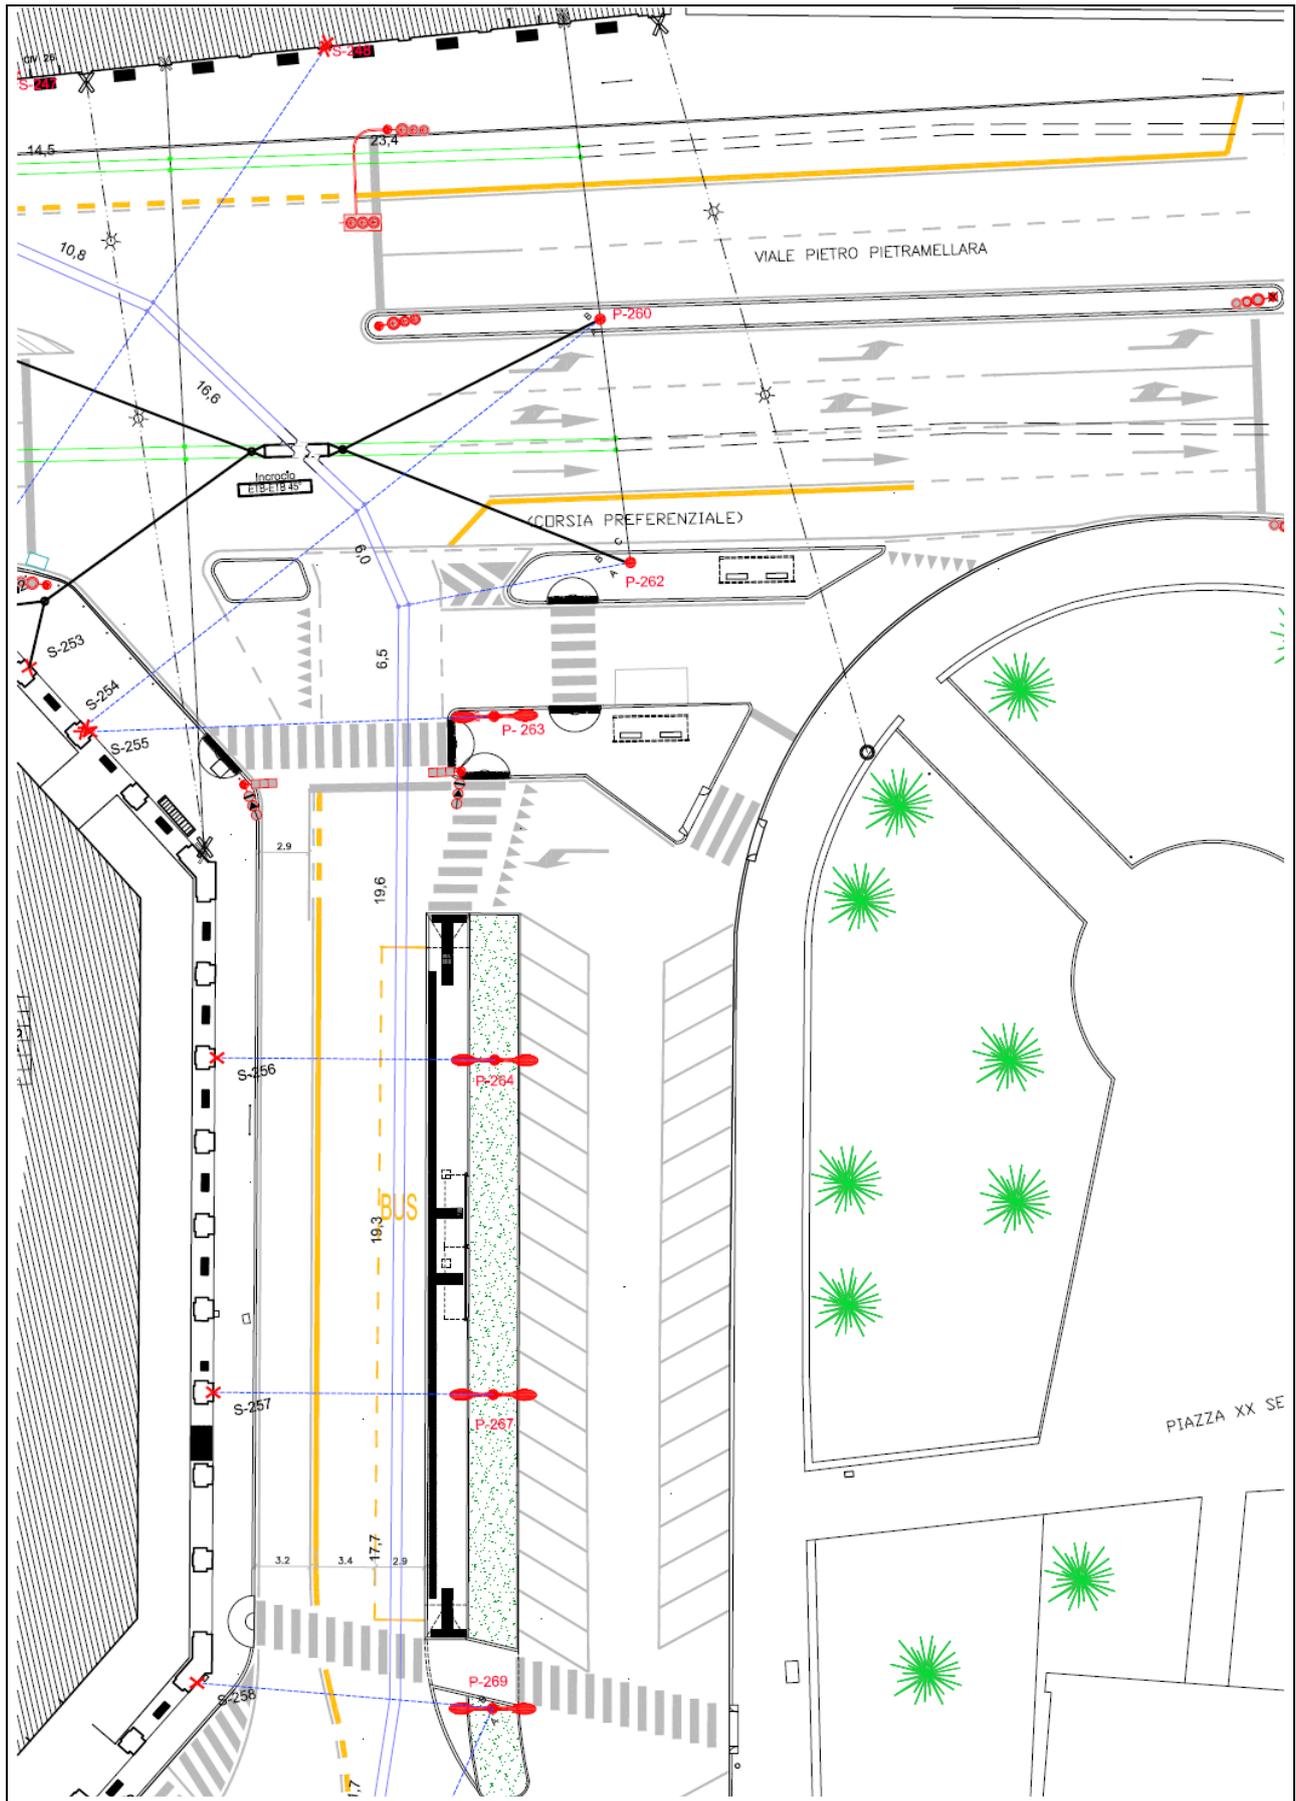
Figura 2 - Rilievi alto-planimetrici della zona del sinistro (fonte TPER)

L'infrastruttura stradale al momento dell'evento e al momento del sopralluogo è risultata in buone condizioni, caratterizzata da leggera pendenza in discesa, di circa 1,4%, sufficiente a consentire il movimento autonomo del filobus (Figura 2).

L’errata manovra di stazionamento del filobus, per mancato inserimento del freno di stazionamento del filoveicolo ha provocato la fuga del filobus, di conseguenza, in considerazione della leggera pendenza (1,4%) della strada in prossimità del capolinea della linea 15 in Viale XX Settembre in Bologna, lo stesso si è messo in movimento in modo autonomo ed ha proseguito la propria marcia in maniera incontrollata fino ad impattare col secondo palo semaforico posto sul Viale Pietramellara dove avveniva l’arresto del mezzo.

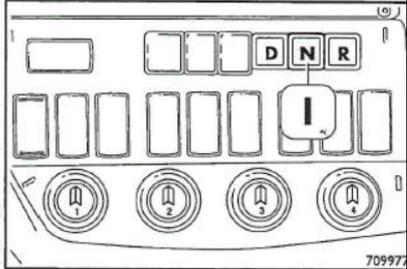
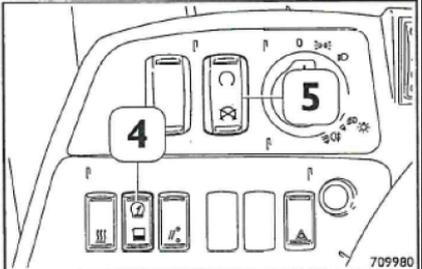
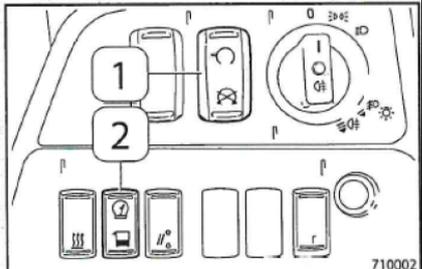
Figura 4: Procedura da seguire per l'allontanamento dal veicolo (fonte TPER)

La chiave sul pannello laterale con posizione 1 (Figura 4) replica il funzionamento descritto sopra. In posizione 2, (Figura 5) con freno di stazionamento inserito, permette di avere il veicolo frenato sia con quadro acceso che con quadro spento anche in caso di successivo disinserimento manuale del freno di stazionamento. Qualora sia necessario inserire/disinserire le aste manualmente con quadro acceso, il conducente dovrà posizionare la chiave, posta nel pannello conducente laterale sx, in posizione 2 ed estrarla inibendo lo sblocco del freno di stazionamento pur mantenendo il cruscotto alimentato (la chiave è ubicata all'interno di una cassetta rossa posizionata alle spalle conducente, la cassetta si può aprire tramite chiave presente nel mazzo chiavi principale).

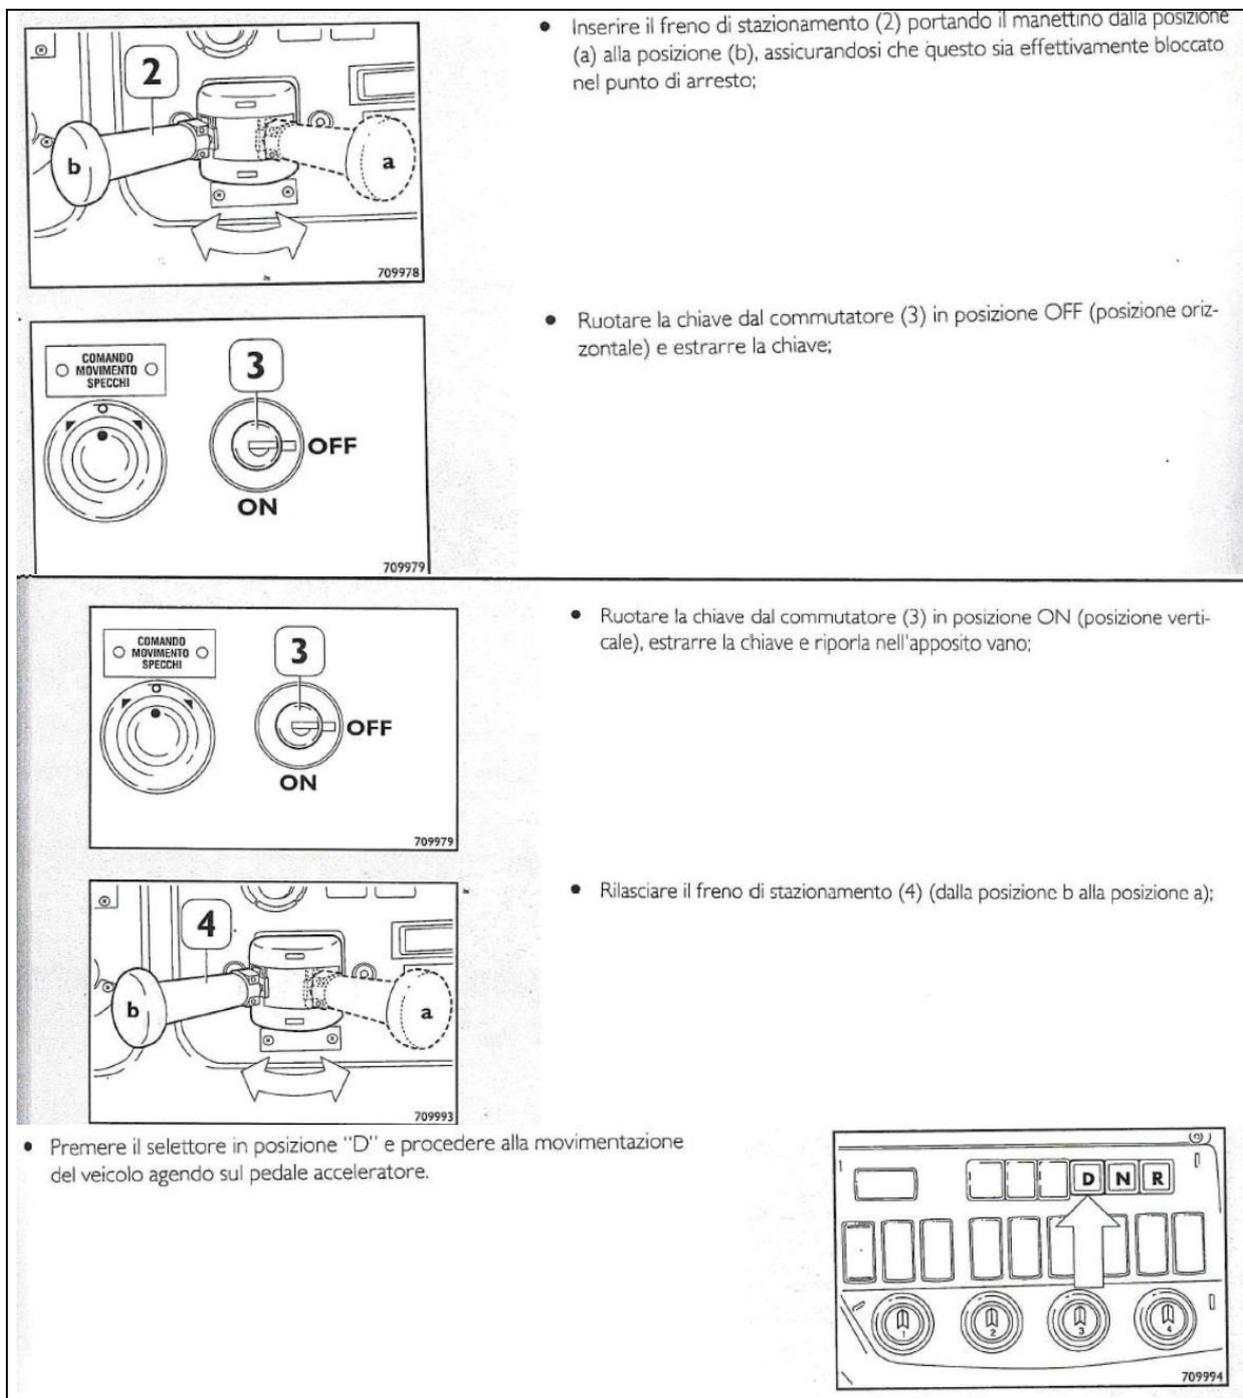
Figura 5: Procedura da seguire per la ripresa della marcia (fonte TPER)

- 7). Premere sul comando (I) (Figura 5) di avviamento del motore termico;
- 8). Utilizzare il comando (2) per attivare l'Interruttore di Linea;

10). Rilasciare il freno di stazionamento (4) dalla posizione (b) alla posizione (a);

11). Premere il selettore in posizione (D) e procedere alla movimentazione del veicolo agendo sul pedale dell'acceleratore.

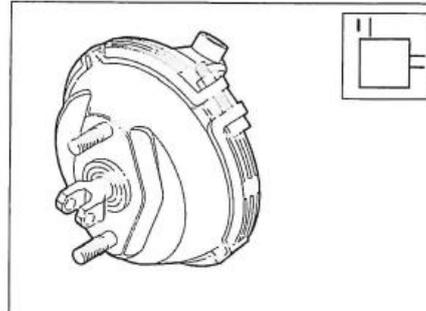
Figura 18

L'apparecchiatura trasmette la forza impressa dall'aria compressa durante l'azionamento del pedale freno al dispositivo meccanico di frenatura di servizio. In caso di anomalie è necessario sostituire il cilindro completo.

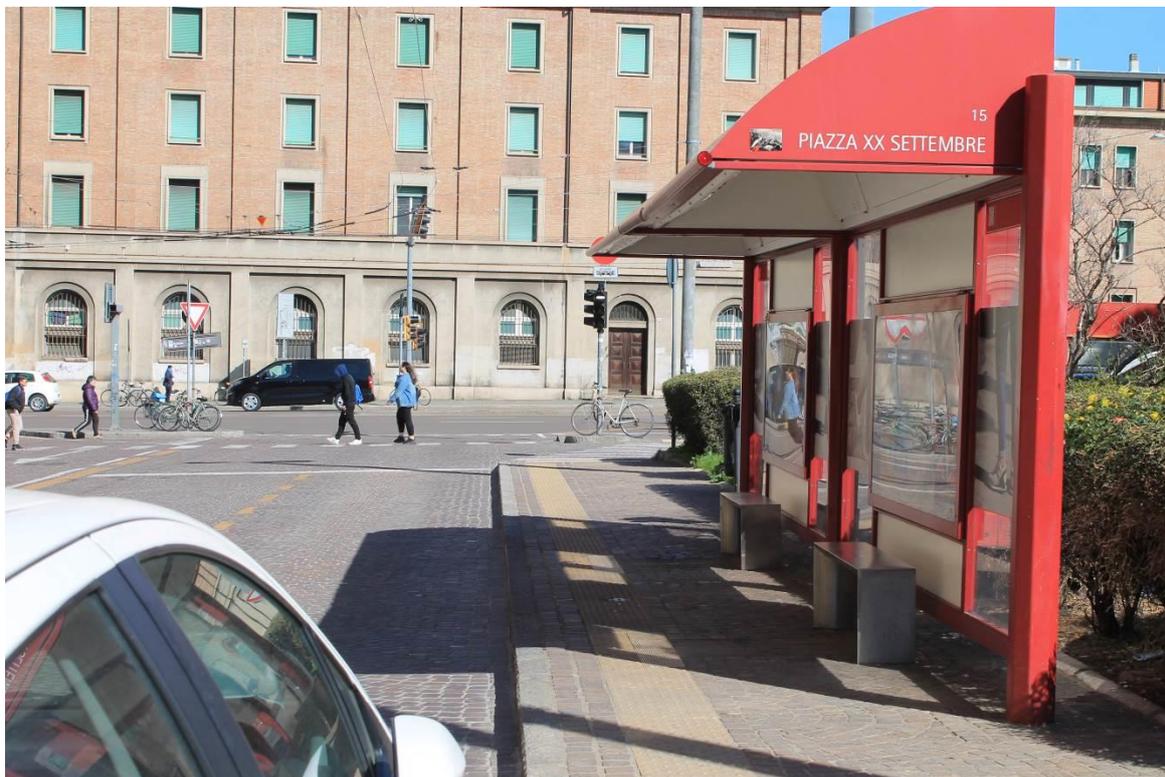
Foto 15 - Capolinea Piazza XX Settembre – Bologna (fonte DiGIFeMa)

Dopo aver completato le prove di funzionalità sul veicolo in questione, l'attività investigativa è proseguita, col supporto logistico del personale dell'impresa filoviaria, sul luogo del sinistro per valutare le condizioni dell'infrastruttura e procedere ad alcuni rilievi fotografici e planimetrici.
