Ministero delle infrastrutture e dei trasporti

RELAZIONE D'INDAGINE

**SVIO DEL TRENO V002 DI ATAC IN MANOVRA,
SULLA LINEA C DELLA METROPOLITANA DI ROMA,
PRESSO LA STAZIONE DI PANTANO, IN DATA 04/11/2022**

26 ottobre 2023

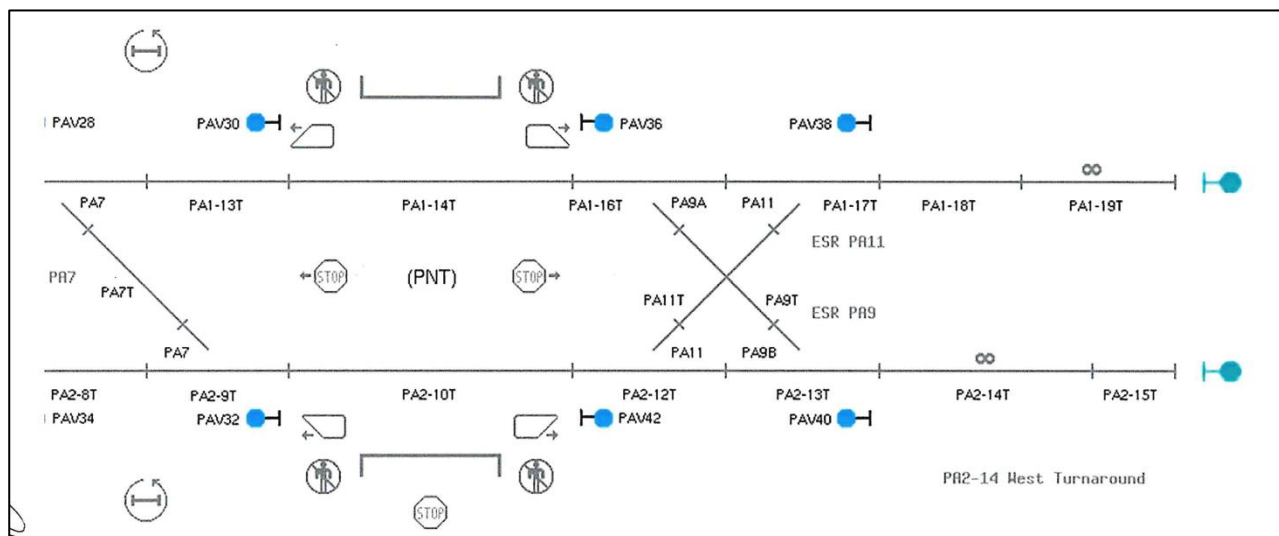
Figura 01: Schema dei binari e del segnalamento della stazione di Pantano con indicata la forbice di scambio (fonte ATAC)
