Ministero delle infrastrutture e dei trasporti

RELAZIONE DI INDAGINE

**SPEZZAMENTO DEL TRENO MERCI N. 58006 DI GTS RAIL,
PRESSO BARLETTA, SULLA TRATTA TRANI – BARLETTA,
IN DATA 04/01/2022
(IDENTIFICATIVO ERAIL: IT-10253)**

27 novembre 2023

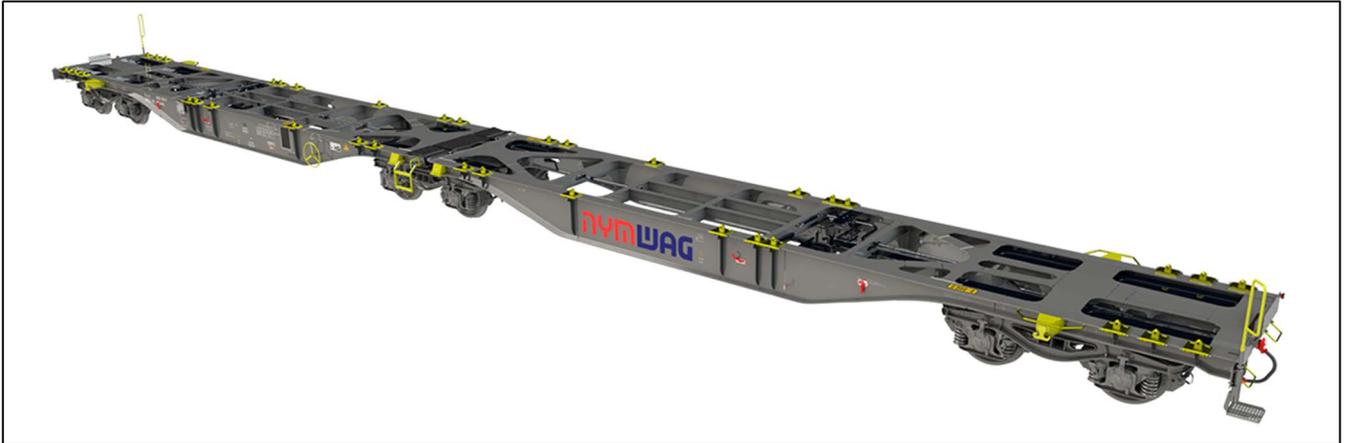
Figura 1 - Vista di assieme del carro tipo Sggrss 90 (fonte internet)

Il veicolo che ha causato lo spezzamento del treno in oggetto alla presente relazione è il carro di tipo Sggmrss 90 (figura 1) con matricola 33 54 4962 476-6. Esso è stato costruito dalla ditta NYMWAG CS a.s. nel 2020 con il numero di serie VK9 00009, è di proprietà di G.T.S. – GENERAL TRANSPORT SERVICE SPA, mentre il soggetto responsabile della manutenzione ECR è la RAIL SERVICES Srl, facente parte del medesimo gruppo GTS.
