*Ministero delle infrastrutture e dei trasporti*  
UFFICIO PER LE INVESTIGAZIONI FERROVIARIE E MARITTIME

## **INTERIM REPORT**

**SVIO DEL TRENO N. 1195 DI EAV PRESSO  
LA STAZIONE DI POZZANO, SULLA LINEA CIRCUMVESUVIANA  
NAPOLI – SORRENTO, AVVENUTO IN DATA 26/01/2023  
(IDENTIFICATIVO ERAIL: IT-10368)**

24 gennaio 2024

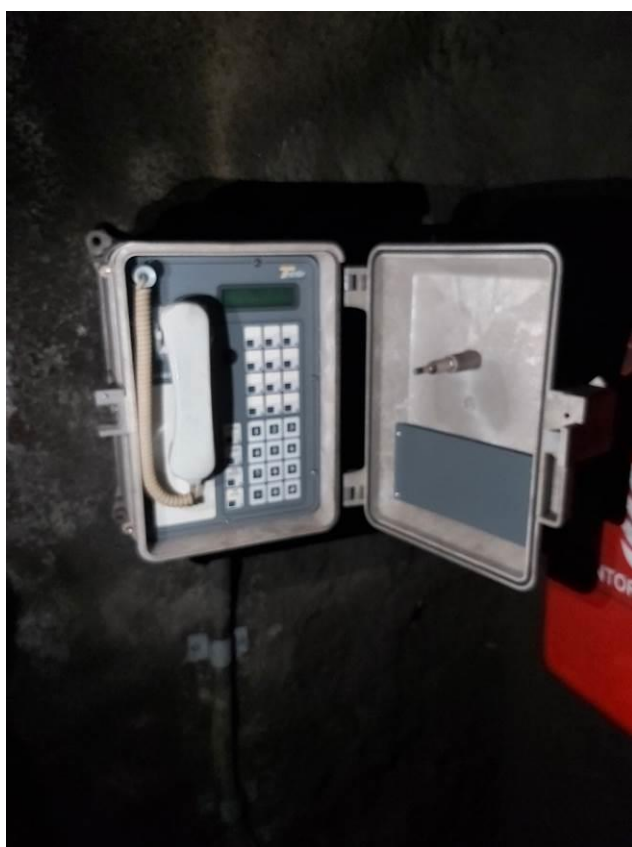
Foto 09: Telefono fisso, di tipo "selettivo", in prossimità del segnale di protezione di Pozzano (fonte DIGIFEMA)

I telefoni fissi di tipo "selettivo" (Foto 09) sono a chiamata diretta, cioè senza necessità di comporre alcun numero, e consentono al personale in linea (CT o manutentori) di contattare direttamente la DCO; sono ubicati presso i segnali di protezione.

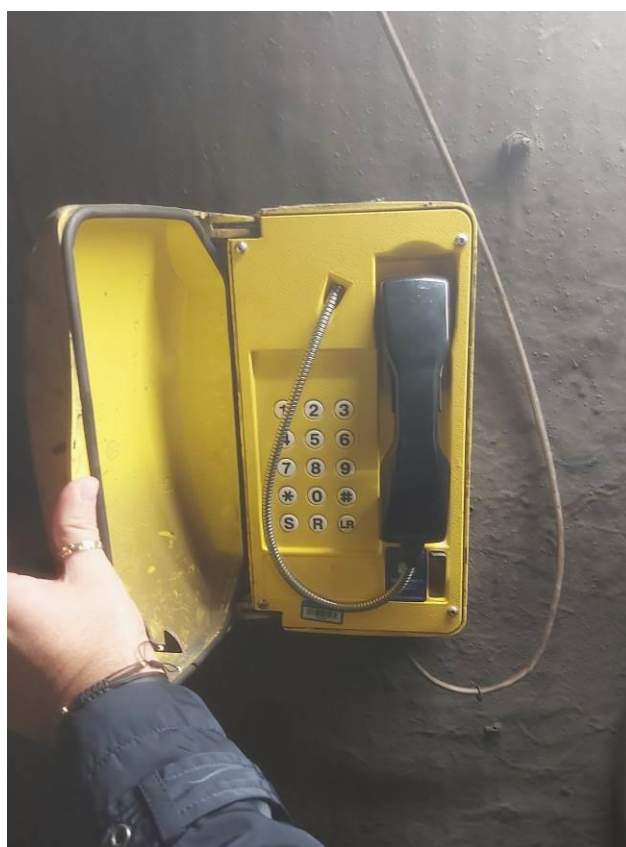
Foto 10: Telefono fisso, di tipo "automatico", in prossimità del deviatoio n. 1 (fonte DiGiFeMa)

I telefoni fissi di tipo "automatico" (Foto 10), protetti da scocca metallica di colore giallo e grigio, facilmente riconoscibili, sono ubicati presso i deviatori e lungo le banchine di stazione, richiedono la composizione di un n. telefonico di 4 cifre e consentono le comunicazioni, in ingresso e in uscita, tra personale in linea e il RdC della DU.
