Ministero delle infrastrutture e dei trasporti

UFFICIO PER LE INVESTIGAZIONI FERROVIARIE E MARITTIME

RELAZIONE DI INDAGINE

**SVIO DEL TRENO N. 1195 DI EAV PRESSO
LA STAZIONE DI POZZANO, SULLA LINEA CIRCUMVESUVIANA
NAPOLI – SORRENTO, AVVENUTO IN DATA 26/01/2023
(IDENTIFICATIVO ERAIL: IT-10368)**

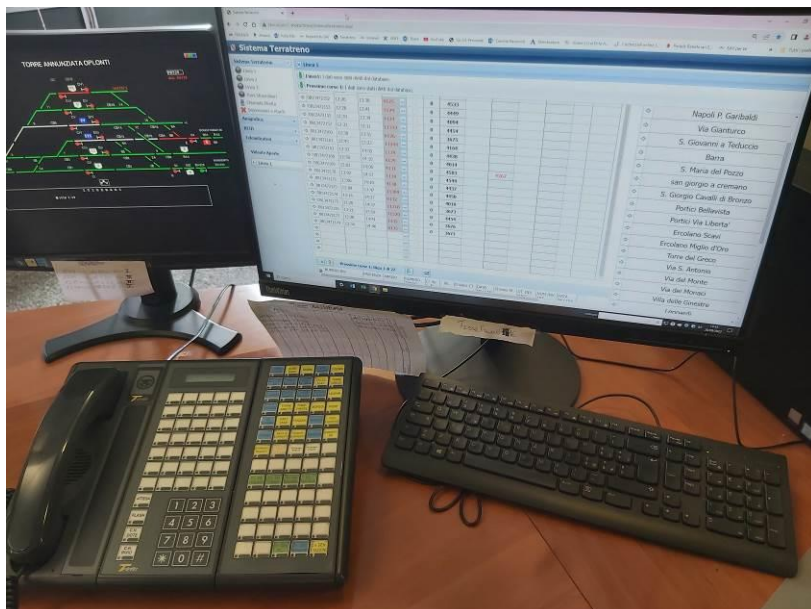
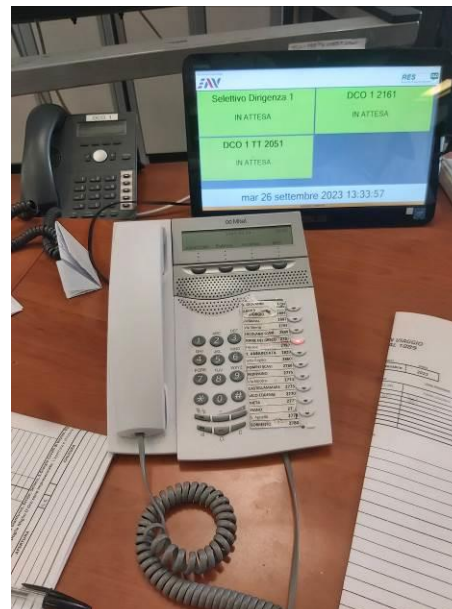
Le postazioni delle tre DU sopra descritte, della DU ACEI e del Dirigente Regolatore della Circolazione, all'interno della Sala della DCO (Foto 05 e 06), sono dotate ognuna di telefoni fissi di servizio per le comunicazioni terra-treno (Foto 07 e 08).

Foto 07 e 08: Telefoni fissi per comunicazioni terra-treno della DU1 (fonte Ufficio)
