UFFICIO PER LE INVESTIGAZIONI FERROVIARIE E MARITTIME

INTERIM REPORT

**COLLISIONE FRA TRENI ACCODATI,
SULLA LINEA BOLOGNA - ANCONA,
TRA FORLÌ E FAENZA,
IN DATA 10 DICEMBRE 2023
(IDENTIFICATIVO ERAIL: IT-10493)**

4 dicembre 2024

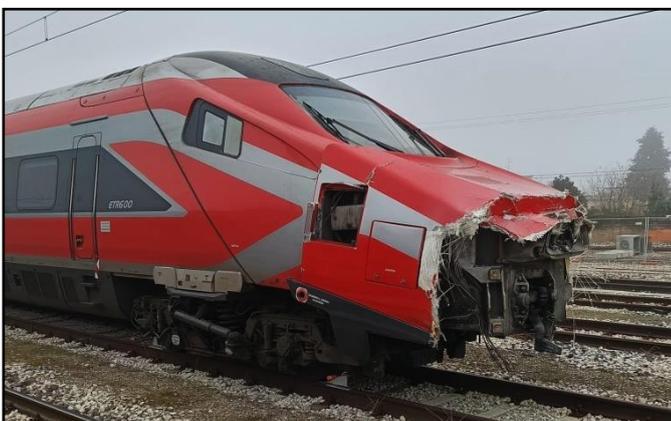
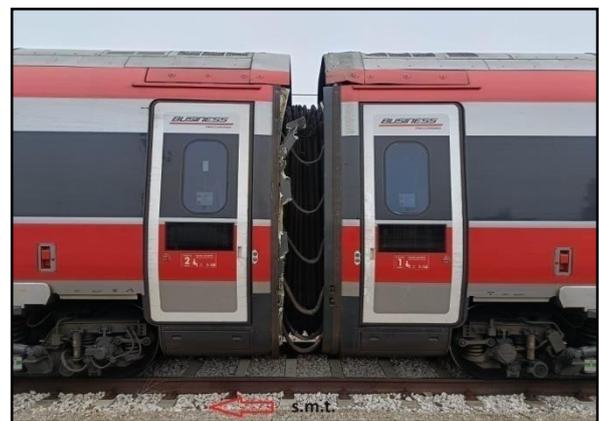
- TRENO FRECCIA ROSSA 8828 = risultano danni all'elemento di coda e alla penultima vettura. Nel dettaglio:
- elemento n. 1 di testa: nessun danno apparente; gli elementi frontali sono stati smontati per consentire il traino del materiale fino alla stazione di Faenza e successivamente a Venezia Mestre;
 - elementi n. 6/7 di coda: danni all'intercomunicante fra gli elementi indicati;
 - elemento n. 7 di coda: danni alla parte frontale.
- Il materiale del treno 8828 subito dopo l'evento è stato soggetto a sequestro da parte dell'AG fino all'inizio di maggio 2024; pertanto non si è stato possibile procedere ad una più dettagliata valutazione e stima economica dei danni subiti.
- Si allegano alcune foto a documentazione dei principali danni subiti.

Si allegano alcune fotografie che illustrano le condizioni del materiale del treno 8828 ricoverato sul binario VIII di Faenza, nonché piano schematico di stazione.

11.1 LdS Faenza – treno 8828 (fonte Ufficio)

11.2 LdS Faenza – treno 8828 (fonte Ufficio)

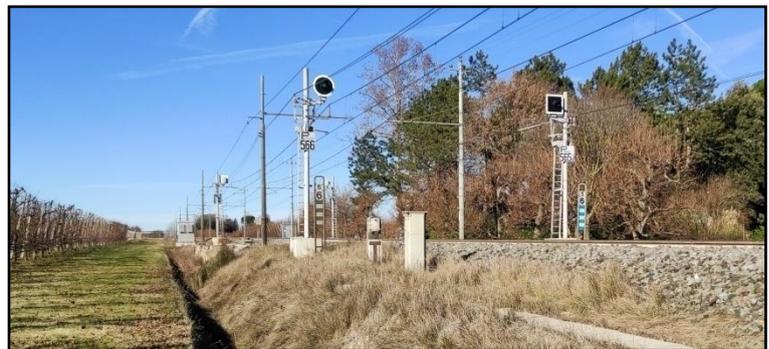
13.2 Zona dell'urto (fonte Ufficio)

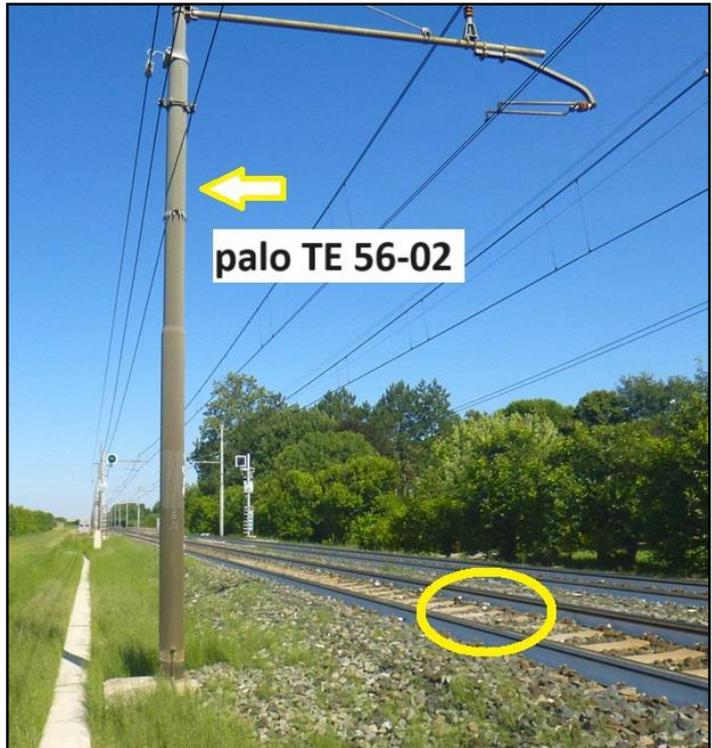
Il punto di inizio del tratto deteriorato si posiziona a circa 31 m in precedenza al PBA566 e dovrebbe all'incirca corrispondere al punto di inizio dell'urto e della conseguente retrocessione dei due convogli congiunti. Il tratto di traversine deteriorate termina all'incirca in corrispondenza del primo palo della linea TE che precede il PBA566, posto a circa 16,5 m dal punto d'urto dove si osserva anche il pietrisco della massicciata smosso. In corrispondenza a detto palo (siglato 56-02*) si arrestavano pertanto i due elementi terminali dei treni coinvolti nell'urto, incastrati fra di loro. Di conseguenza il punto statico di arresto si posiziona a circa 47,5 m in precedenza al PBA566.

14.6 Palo TE e punto arresto elementi congiunti (fonte Ufficio)

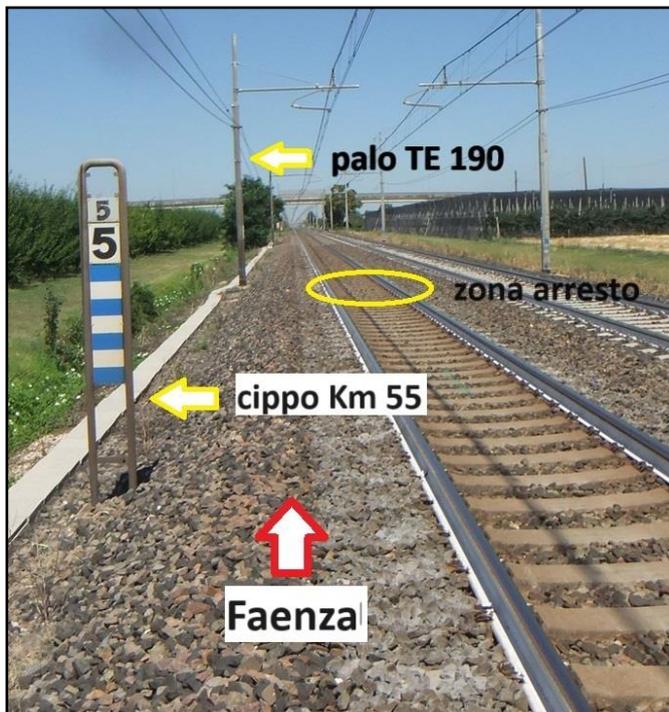
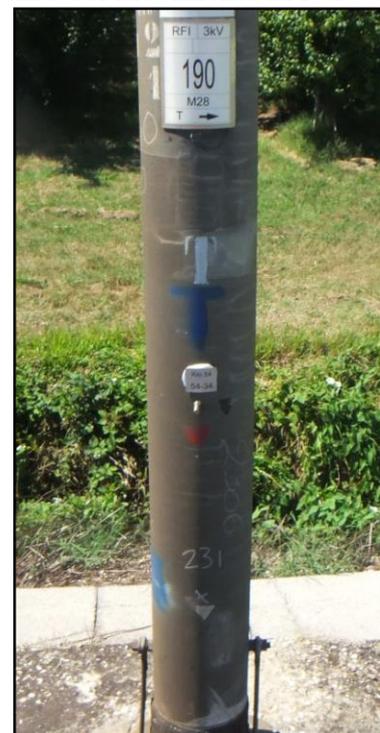
Successivamente ci si è spostati al punto d'arresto più avanzato raggiunto dal treno 8828 che si posiziona all'incirca a un chilometro dopo il PBA566 (1.031 m) e quindi all'incirca un po' dopo il cippo Km 55. Anche in questo caso si è assunto come riferimento il primo palo TE n. 190 (siglato 54-34) dopo il cippo 55 (quotato al Km 54+952).

Come documentano le riprese fotografiche, in corrispondenza del punto d'arresto la linea ferroviaria è da ambo i lati affiancata da coltivazioni e serre; soprattutto si nota l'assenza di qualsivoglia sorgente luminosa che possa aver contribuito a fornire all'AdC il senso del movimento in retrocessione.

15.1 Cippo Km 55 e linea a valle (fonte Ufficio)

15.2 Palo TE 54-04 (fonte Ufficio)
