MINISTERO  
DELLE INFRASTRUTTURE  
E DEI TRASPORTI

Ufficio per le investigazioni ferroviarie e marittime

## REPORT FINALE

**DECESSO MARITTIMO DURANTE LE OPERAZIONI DI DISORMEGGIO  
A BORDO DELLA M/N “MELIGUNIS M” - IMO 9451214, PRESSO IL  
PORTO DI LIVORNO, IN DATA 07.09.2021  
(IDENTIFICATIVO EMCIP: 2021/006421)**

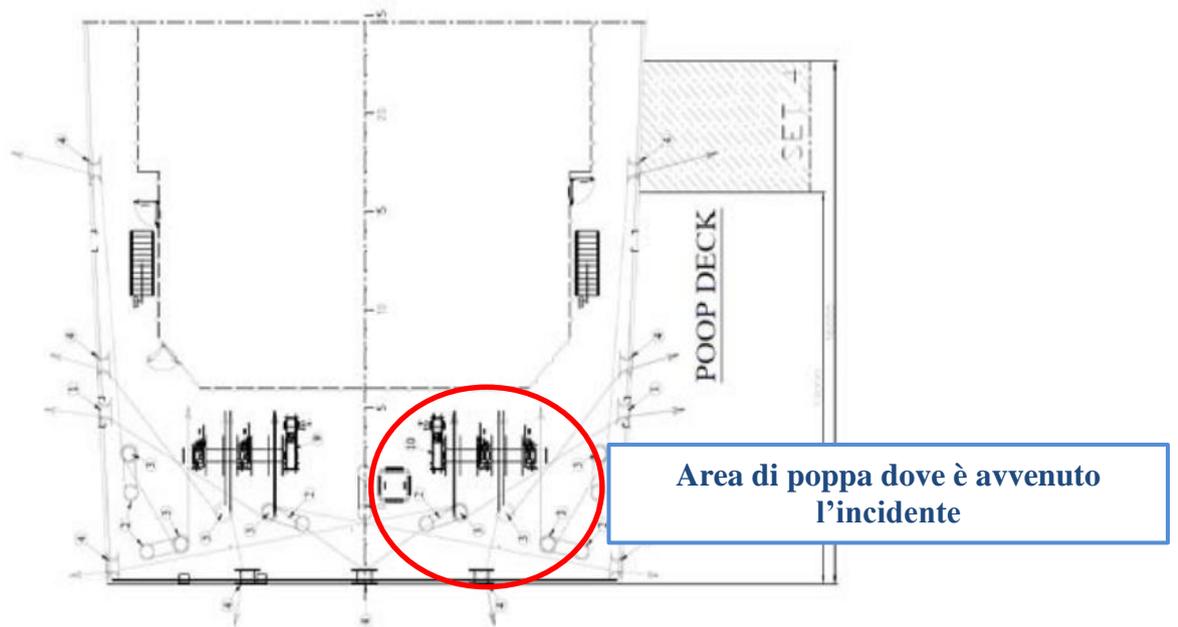
*Figura n. 1 - Zona di ormeggio a poppa (Estratto dal Piano di sicurezza dell’ambiente di lavoro ex D.Lgs. 271/99 della M/N “MELIGUNIS M”)*

Di seguito si riporta la schematizzazione della zona di ormeggio di poppa della M/N “MELIGUNIS M” e della relativa area interessata dall’incidente.

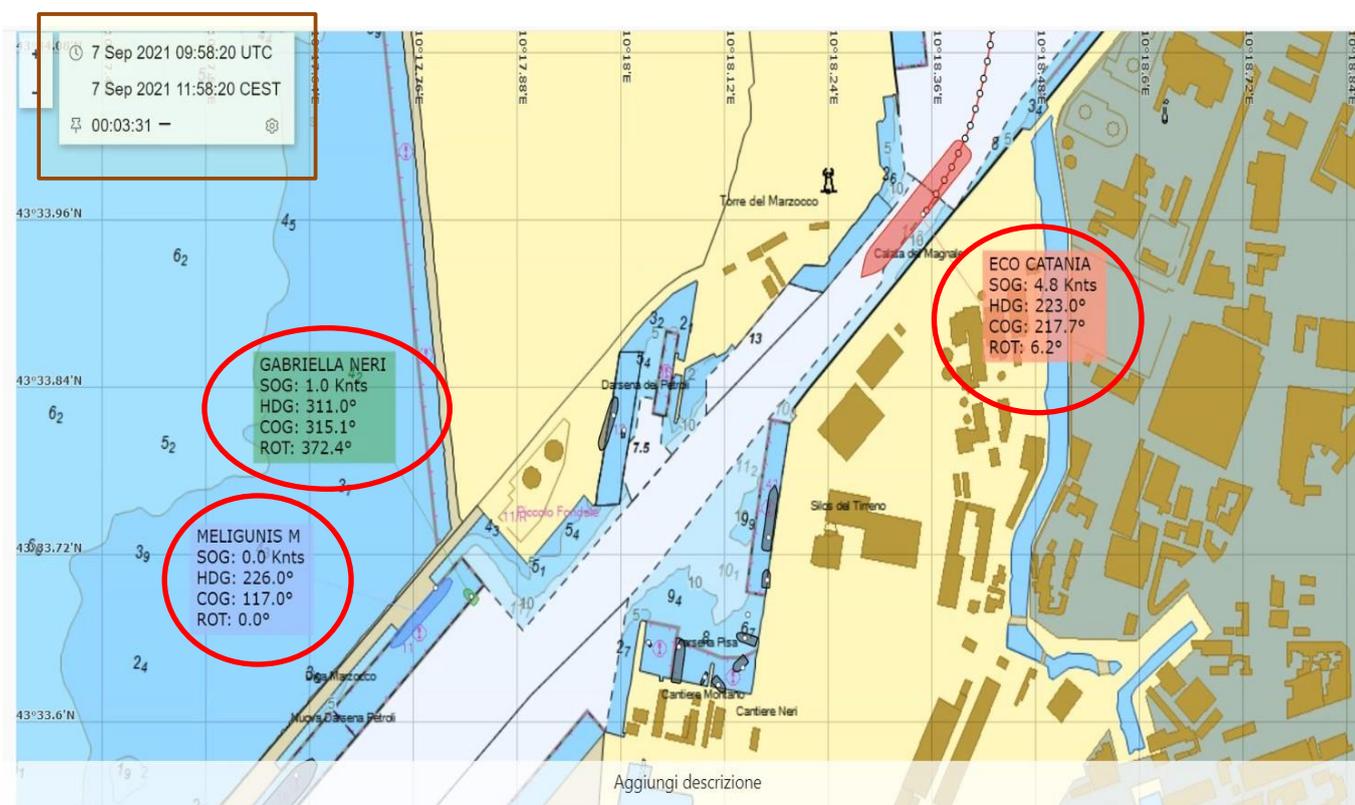
Figura n. 6 - Ore 11:58:20 CEST - Dettaglio della posizione delle 3 unità: M/N “MELIGUNIS M”, R/e “GABRIELLA NERI” e M/N “ECO CATANIA” (fonte PELAGUS - Capitaneria di Porto Livorno)

Alle ore **11:58:20** la situazione cinematica delle tre distinte unità indicate (M/N “MELIGUNIS M”, R/e “GABRIELLA NERI”, M/N “ECO CATANIA”) era quella riportata nello schema della figura 6.

Come si può notare dalle informazioni contenute nella figura 6, la M/N “ECO CATANIA” aveva imboccato il canale che portava alla zona della Nuova Darsena Petroli - nella quale era ormeggiata la M/N “MELIGUNIS M” – con una velocità di avanzamento che all’altezza della Torre del Marzocco era pari 4.8 nodi.

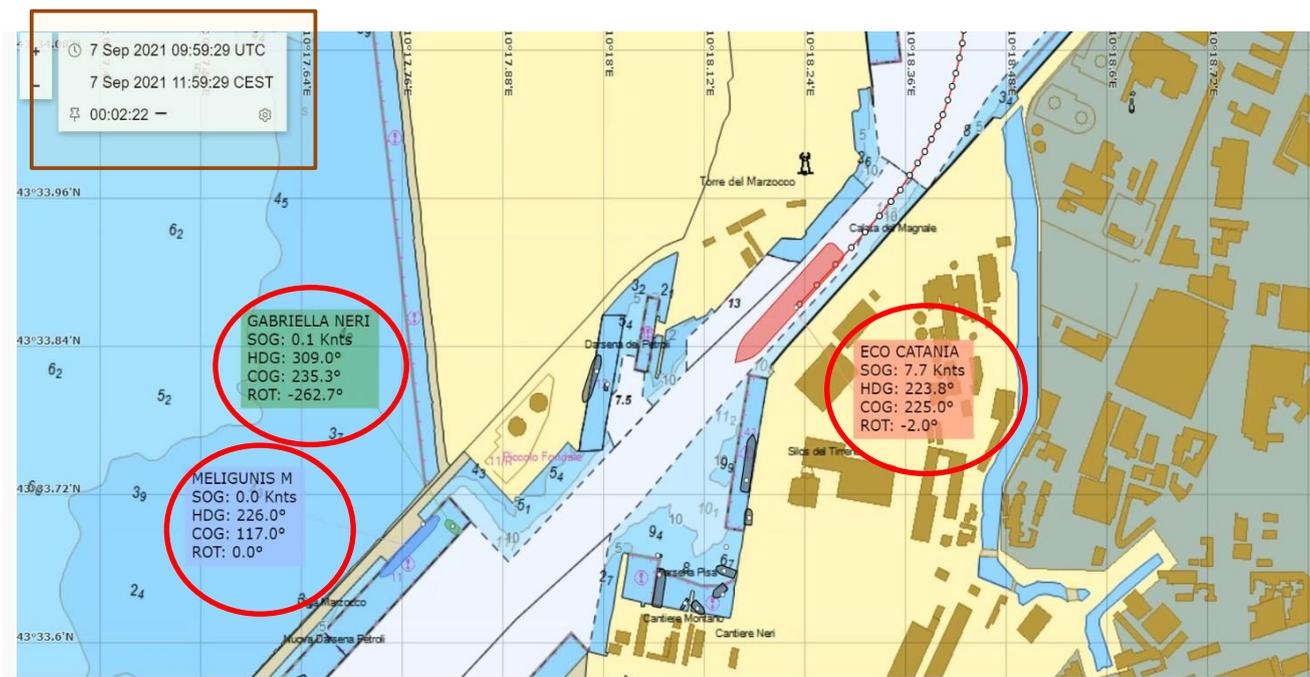
Figura n. 7 - Ore 11:59 CEST - Dettaglio della posizione delle 3 unità: M/N “MELIGUNIS M”, R/e “GABRIELLA NERI” e M/N “ECO CATANIA” (fonte PELAGUS - Capitaneria di Porto Livorno)

Dalla figura 7, si rileva che alle **ore 11:59:29** la M/N “ECO CATANIA”, superata la Calata del Magnale, stava percorrendo il canale che portava alla zona della Nuova Darsena Petroli - nella quale era ormeggiata la M/N “MELIGUNIS M” – con una velocità di avanzamento pari 7.7 nodi e direzione 223.8°.

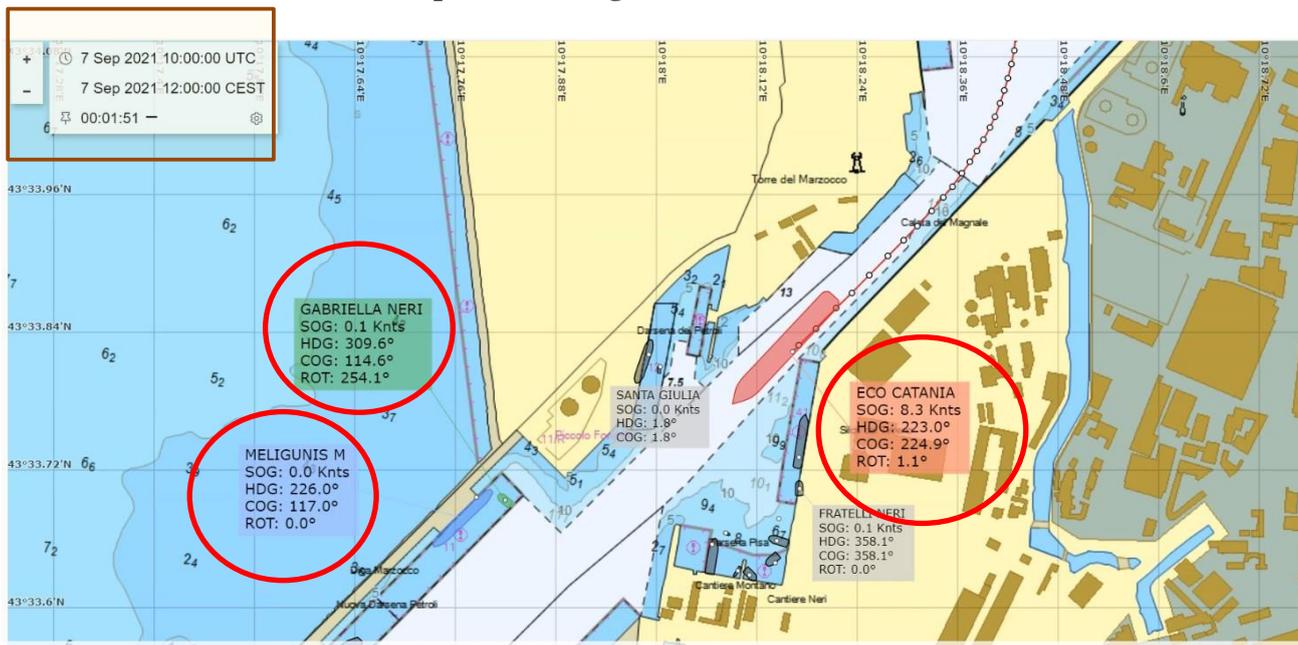
Figura n. 8 - Ore 12:00 CEST - Dettaglio della posizione delle 3 unità: M/N “MELIGUNIS M”, R/ “GABRIELLA NERI” e M/N “ECO CATANIA” (fonte PELAGUS - Capitaneria di Porto Livorno)

Dalla figura 8 si rileva che la M/N “ECO CATANIA” alle ore 12:00:00 stava ancora percorrendo il canale di accesso che portava alla zona della Nuova Darsena Petroli (in particolare era circa alla metà della sua lunghezza), con una velocità di avanzamento pari a 8.3 nodi (incrementata rispetto alla posizione precedente - ref. ore 11:59:29) con rotta costante direzione 223.0°.

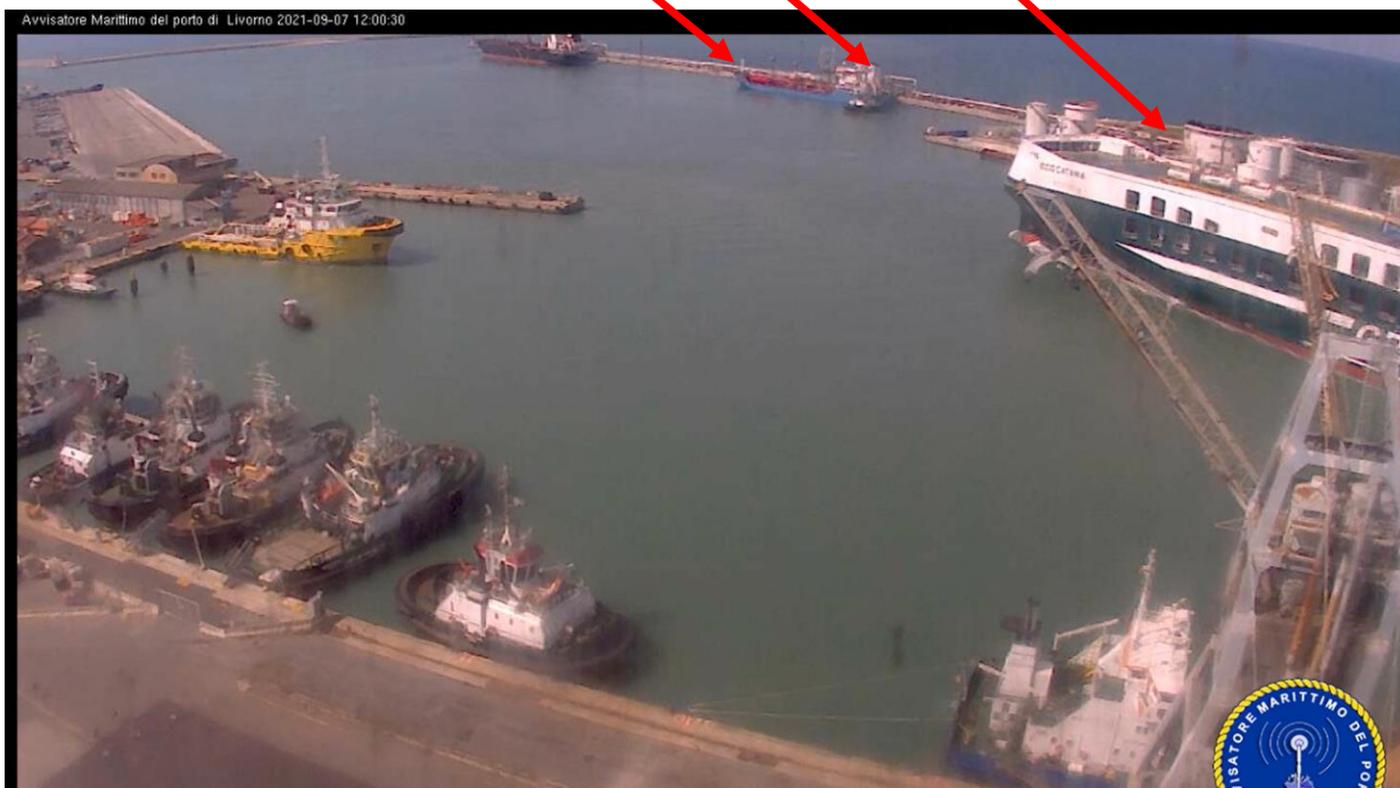
Foto n. 4 - Ore 12:00:30 CEST - Foto estratto video per posizione delle 3 unità: M/N “MELIGUNIS M”, R/e “GABRIELLA NERI” e M/N “ECO CATANIA” (fonte PELAGUS - Capitaneria di Porto Livorno)

Dalla foto n. 4 si rileva che alle **ore 12:00:30** la M/N “ECO CATANIA” era ancora in transito alla velocità di 9 nodi nel canale portuale all’altezza della Vecchia Darsena dei Petroli, come viene riportato nella successiva schermata indicata nella figura 9; quindi in posizione arretrata rispetto alla posizione di ormeggio a banchina della M/N “MELIGUNIS M”.

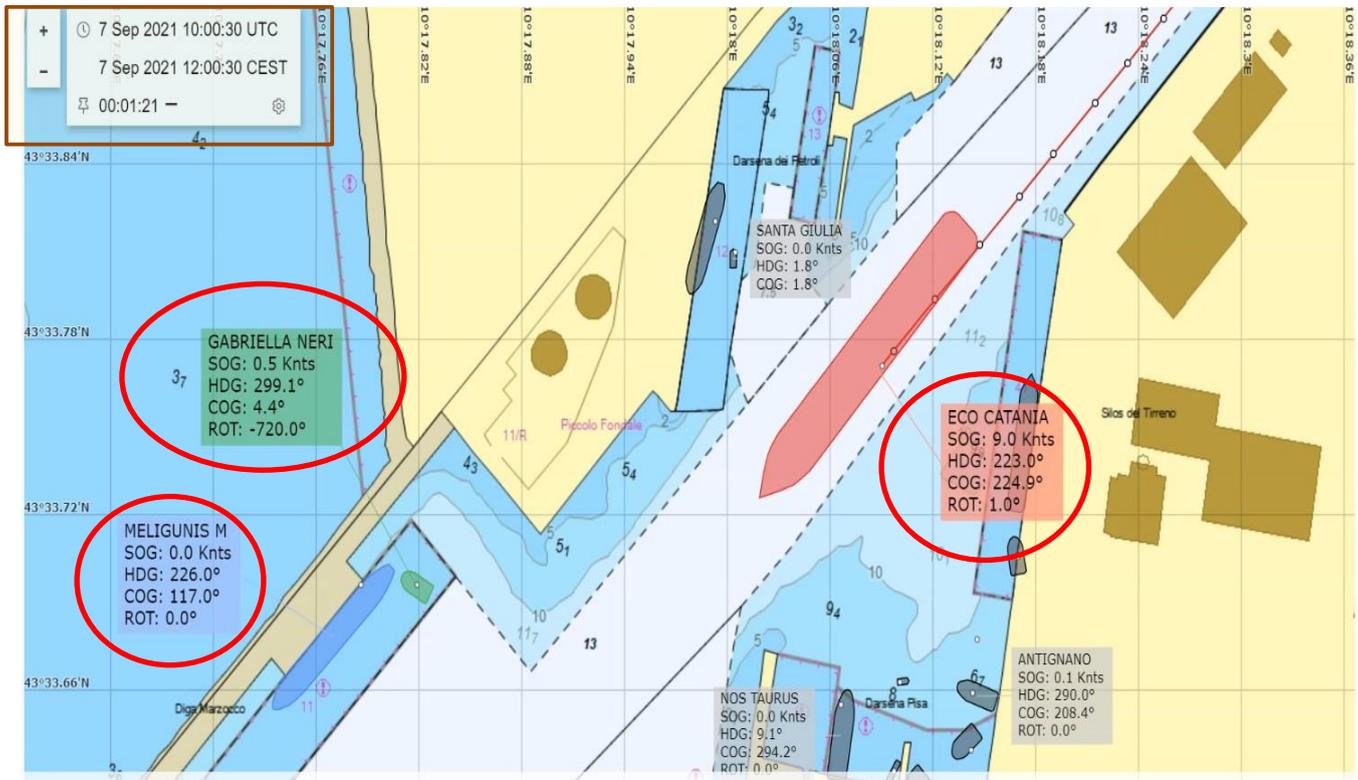
Figura n. 9 - Ore 12:00:30 CEST - Dettaglio della posizione delle 3 unità: M/N “MELIGUNIS M”, R/e “GABRIELLA NERI” e M/N “ECO CATANIA” (fonte PELAGUS - Capitaneria di Porto Livorno)

Al riguardo si ritiene di dover evidenziare che dall’analisi dei video forniti dall’Avvisatore marittimo, per il tramite della Capitaneria di porto di Livorno, è emerso come in occasione del passaggio all’altezza della Darsena Pisa della M/N “ECO CATANIA”, a velocità superiore a 9 nodi, si siano riscontrate le seguenti situazioni su unità ormeggiate nella stessa Darsena, con tutti i cavi di ormeggio in forza:

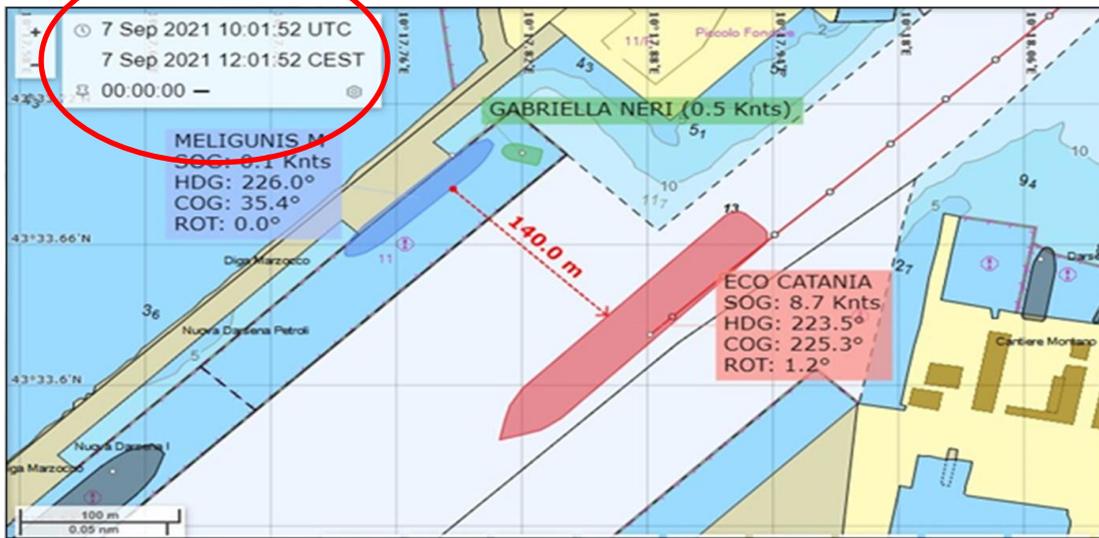
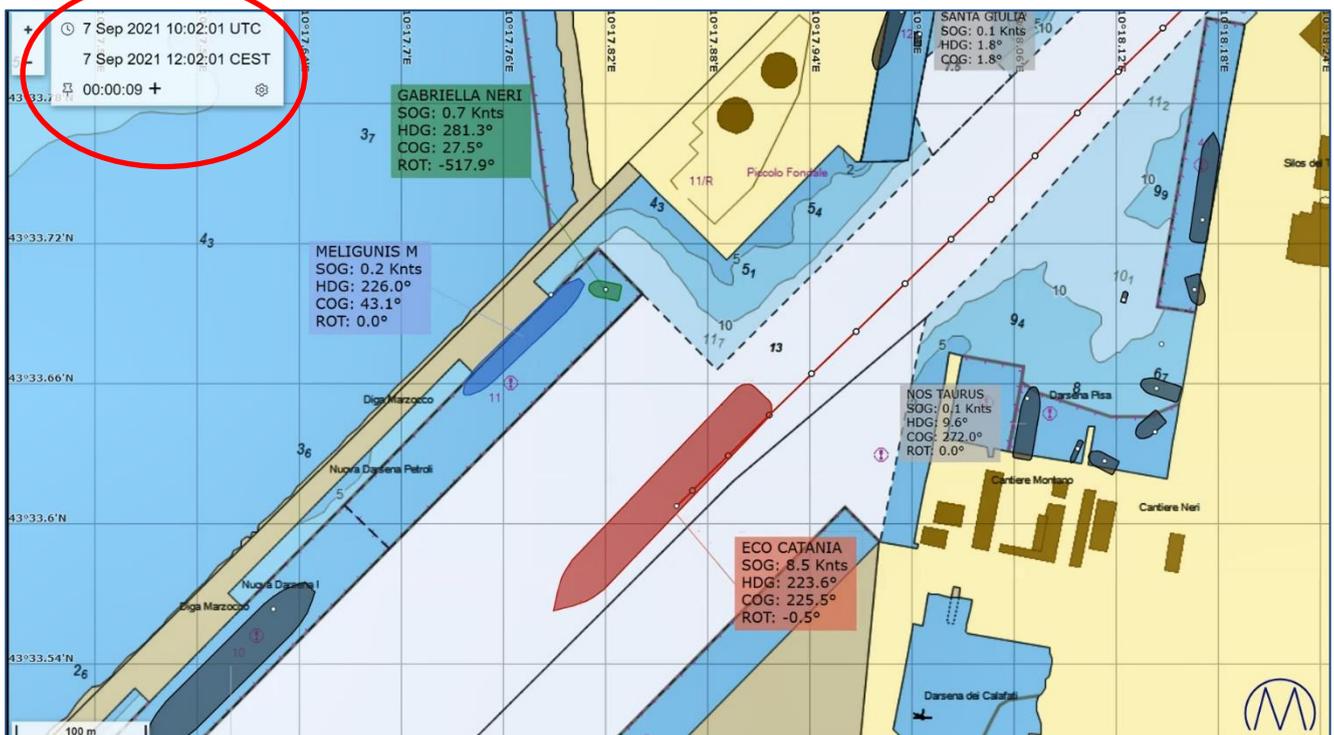
Figura n. 10 - Rappresentazione grafica delle posizioni di M/N "MELIGUNIS M", M/N "ECO CATANIA" e del rimorchiatore "GABRIELLA NERI", con indicazione delle rispettive velocità, dalle ore 12:01:00 alle ore 12:02:01 (fonte Capitaneria di Porto Livorno)

Tenuto conto del vento che avrebbe causato lo scarroccio dell'unità, la larghezza massima dell'unità pari a 34 metri costituisce dimensione significativa rispetto alla larghezza del canale del Magnale che nel punto più stretto è di circa 60 metri; canale percorso dalla M/N "ECO CATANIA" con aumento di velocità da 4.8 nodi all'imbocco del canale, alle ore 11:58:20, fino a 9.6 nodi, alle ore 12:01:18 nel momento in cui la M/N "ECO CATANIA" si immetteva nella Nuova Darsena Petroli (vedi anche precedente schermata di figura n.10).
