MINISTERO
DELLE INFRASTRUTTURE
E DEI TRASPORTI

Ufficio per le investigazioni ferroviarie e marittime

RAPPORTO FINALE DI INCHIESTA

**COLLISIONE TRA LA NAVE PASSEGGERI “SHARDEN” – IMO 9305269 – E
MOTOPESCA “ALEMAX II” – 40L396 – AVVENUTA NELLE ACQUE
ANTISTANTI IL COMPARTIMENTO MARITTIMO DI OLBIA
IN DATA 10/08/2023
(IDENTIFICATIVO EMCIP: 2023/004698)**

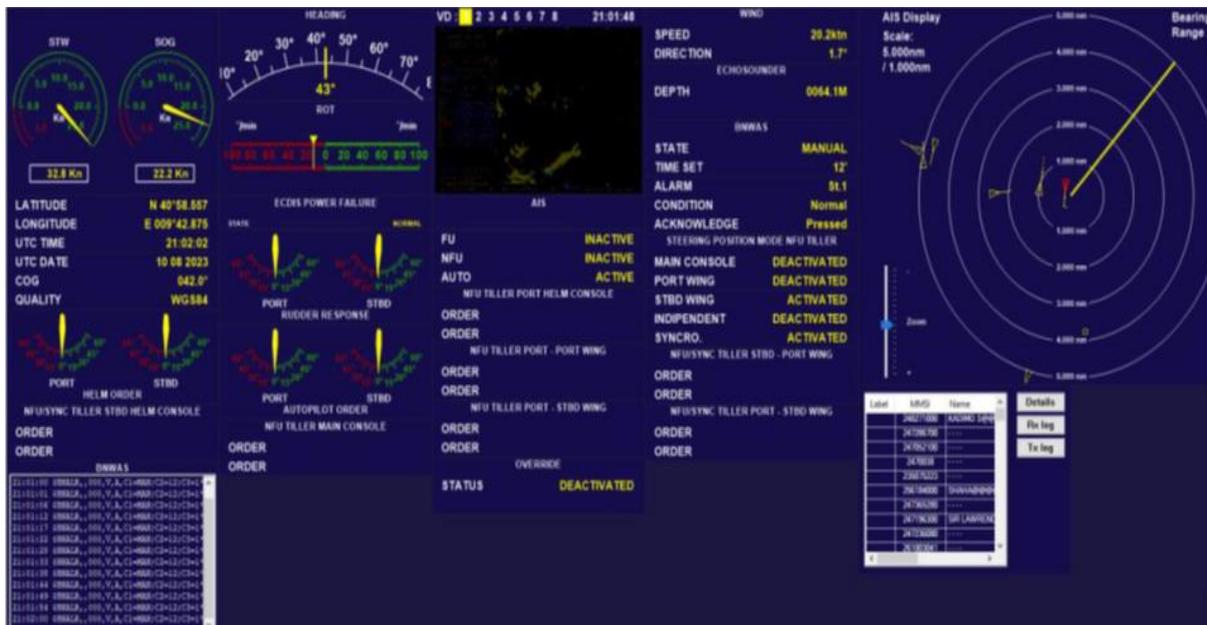
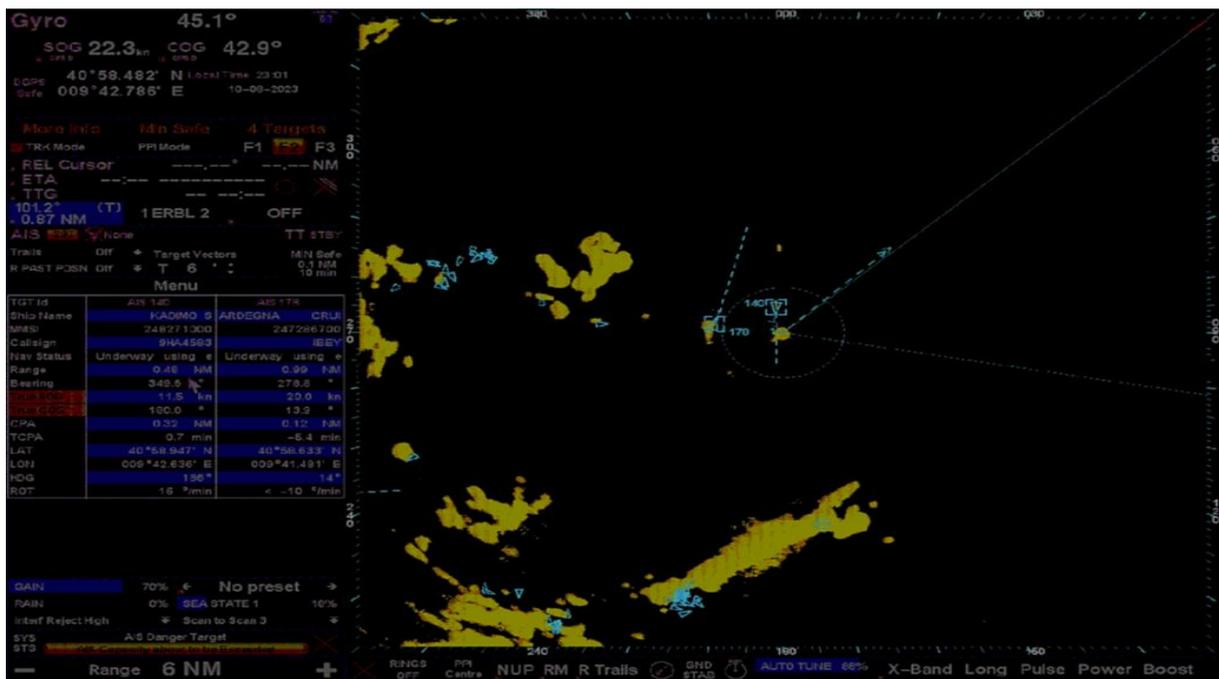
Figure nn. 3 e 4 – si riportano alcuni screenshot estratti dal VDR, relativi alla situazione del vento (relativo) effettiva al momento del sinistro. Lo stesso risultava sostanzialmente pari alla velocità tenuta dalla nave di circa 22 kn.

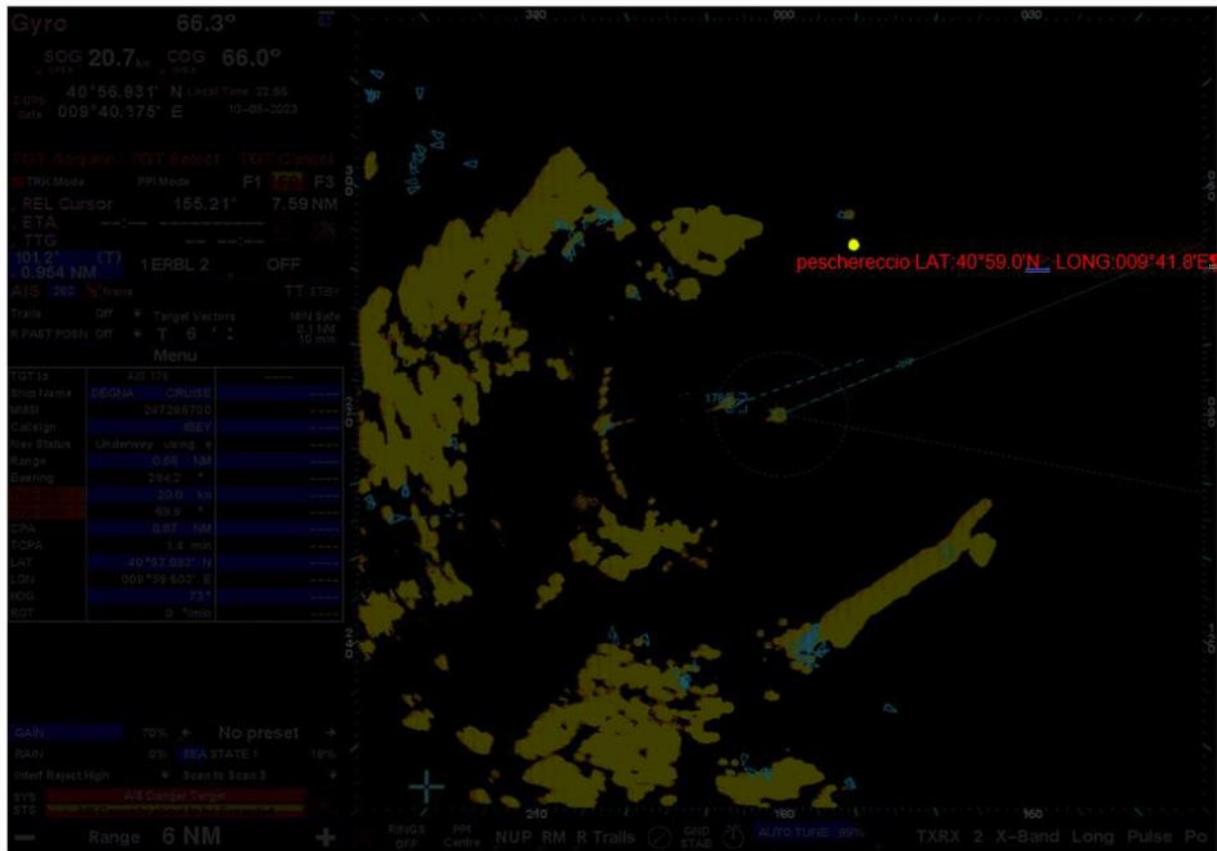
Figura n. 13 – PRIMA BATTUTA - Schermata della battuta radar delle ore 22.55.03 (Local Time)

la M/P “ALEMAX II” si trovava alle 22:55:03, rispetto a “Punta Timone”, sul Rilevamento vero 332.5 e distanza 3.97 NM, in posizione LAT. 40° 59’N; LONG. 009° 41.8’E.

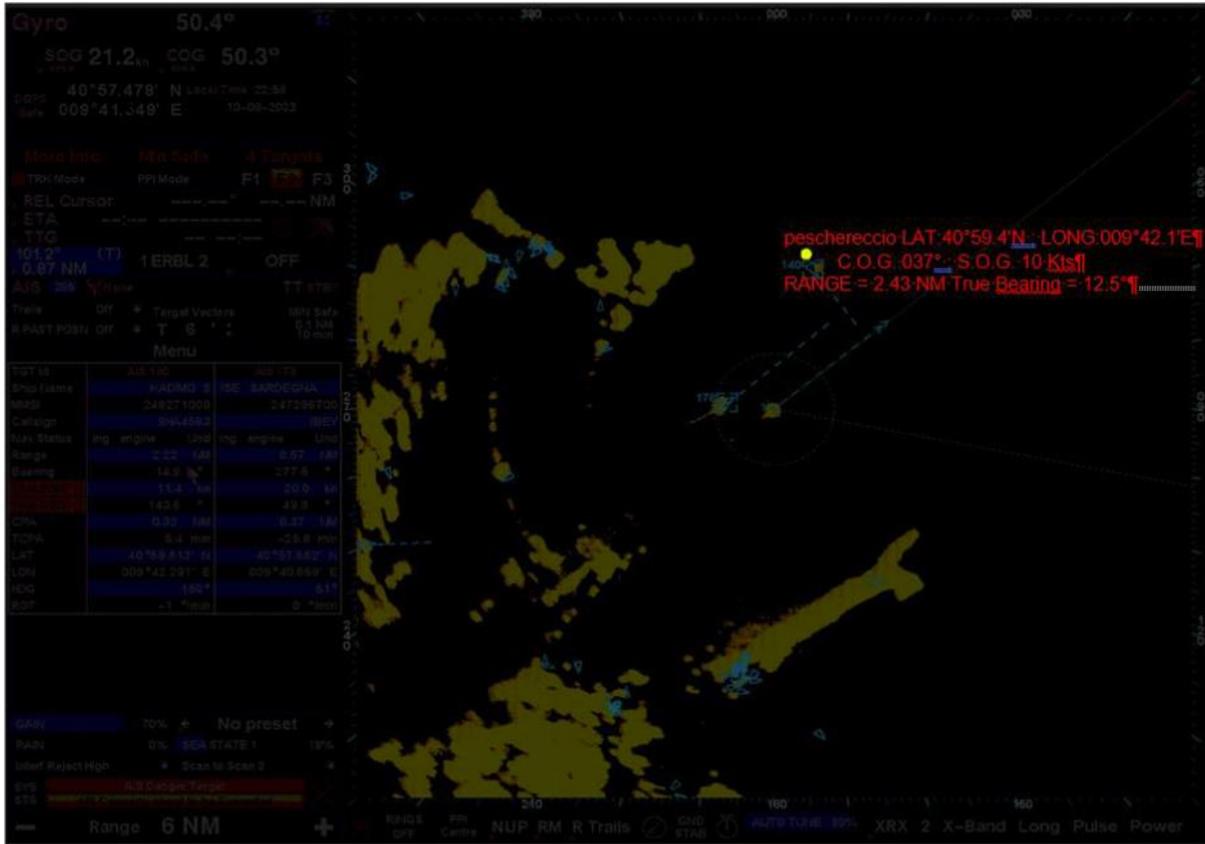
Figura n. 14 – SECONDA BATTUTA - Schermata della battuta radar delle ore 22.58.03 (Local Time)

L’analisi della carta nautica mostra una rotta seguita dalla M/P “ALEMAX II” di circa 037° con velocità pari a circa 10 nodi.

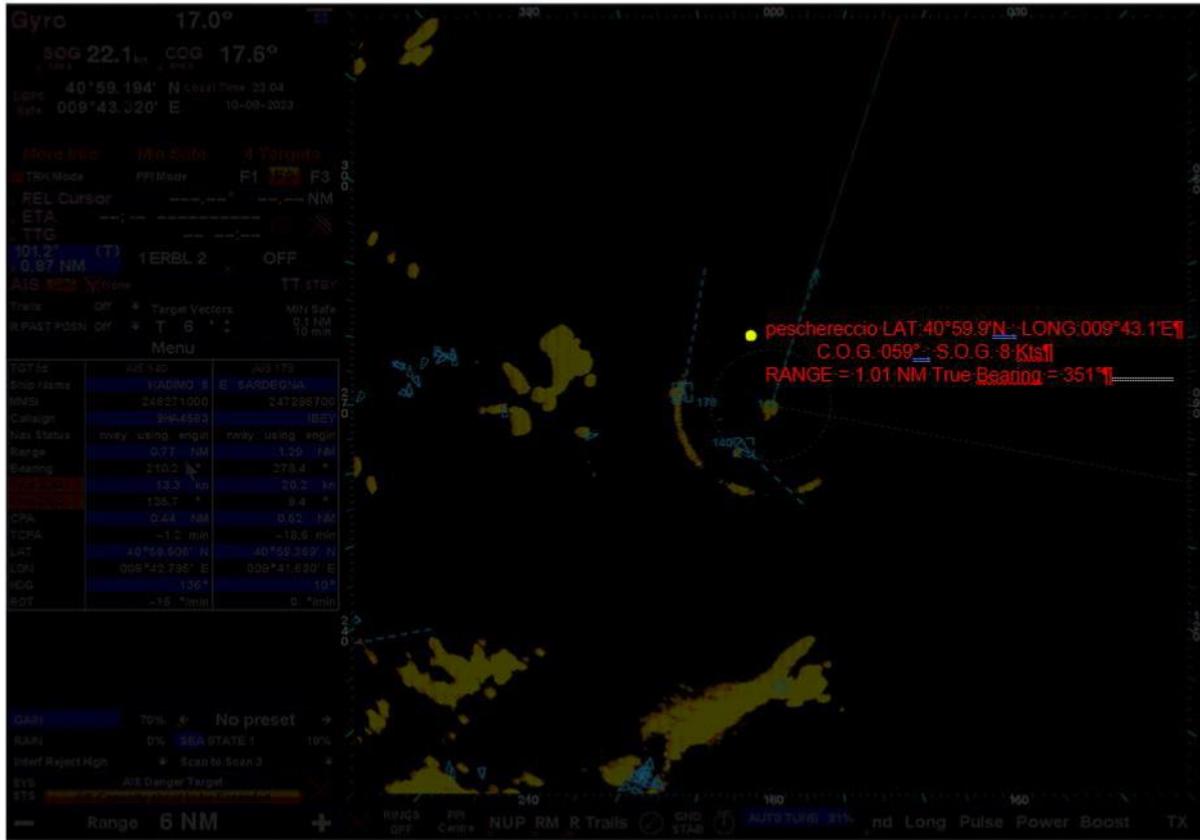
Figura n. 16 – QUARTA BATTUTA - Schermata della battuta radar delle ore 23.04.03 (Local Time)

L'analisi della carta nautica mostra una rotta seguita dalla M/P “ALEMAX II” di circa 059° con velocità di circa 8 nodi.

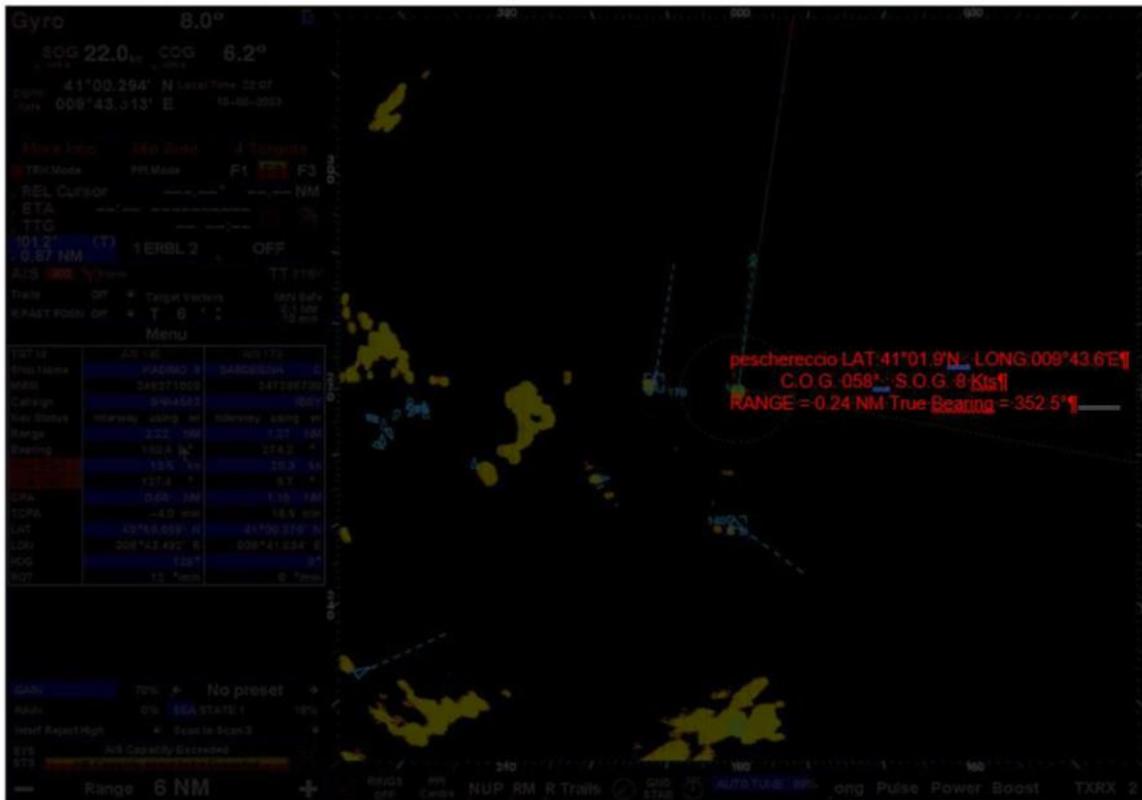
Figura n. 17 – QUINTA BATTUTA - Schermata della battuta radar delle ore 23.07.03 (Local Time)

L'analisi della carta nautica mostra una rotta seguita dalla M/P “ALEMAX II” di circa 058° con velocità di circa 8 nodi.
