RAPPORTO FINALE DI INCHIESTA

**NAUFRAGIO DEL M/P "ANTONIO PADRE" SUCCESSIVO
AD URTO CONTRO PIATTAFORMA OFF-SHORE "FABRIZIA"
A LARGO DI SAN BENEDETTO DEL TRONTO
IN DATA 18 APRILE 2024
(IDENTIFICATIVO EMCIP: 2024/001685)**

28 febbraio 2025

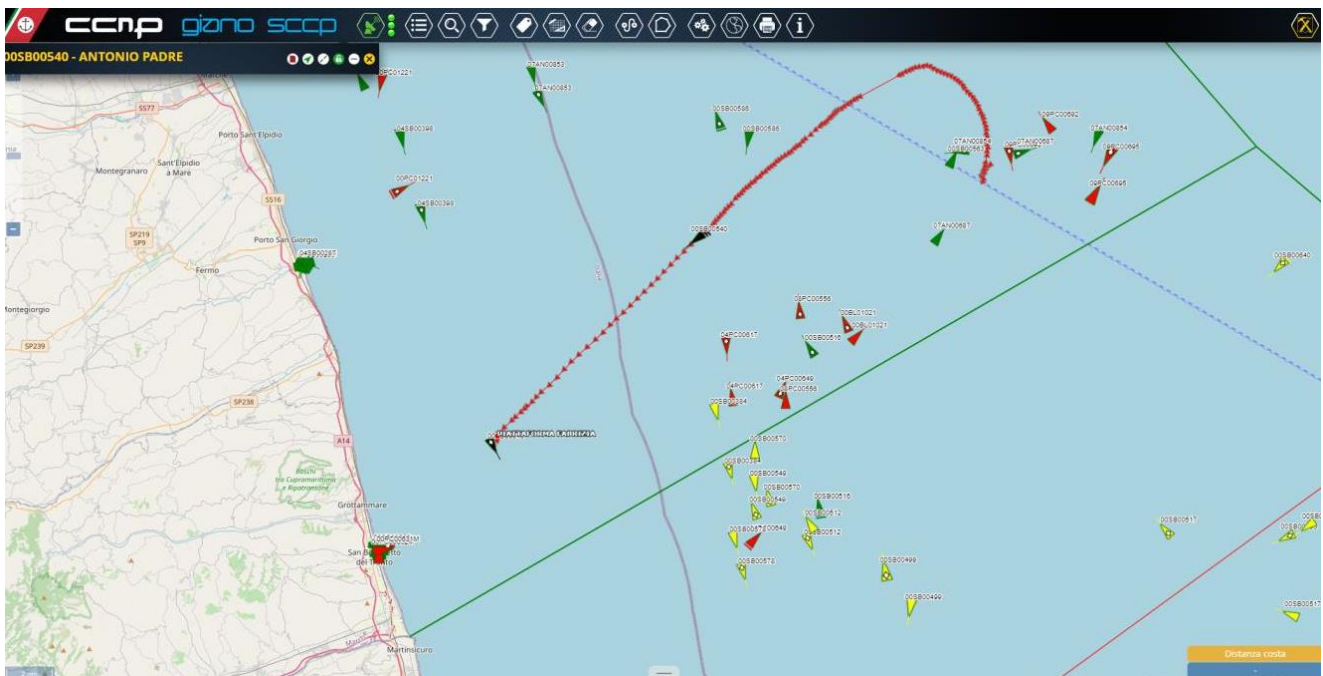
Figura n. 3– Estratto estrapolato dalla piattaforma G.I.A.N.O. in dotazione al Corpo delle Capitanerie di Porto rotta dell’unità coinvolta in fase di rientro in porto

Analizzando il tracciato della rotta – estrapolato dalla piattaforma G.I.A.N.O. in dotazione al Corpo delle Capitanerie di Porto – è stato possibile ricostruire la navigazione precedente il sinistro. Si è ritenuto di non

Invece, dalle ore 23:10 LT il peschereccio iniziava una navigazione con rotta e velocità pressoché costanti ($R_v = 225^\circ$ circa - $V = 10$ nodi circa), i cui elementi cinematici risultano compatibili con il rientro nel porto di San Benedetto del Tronto

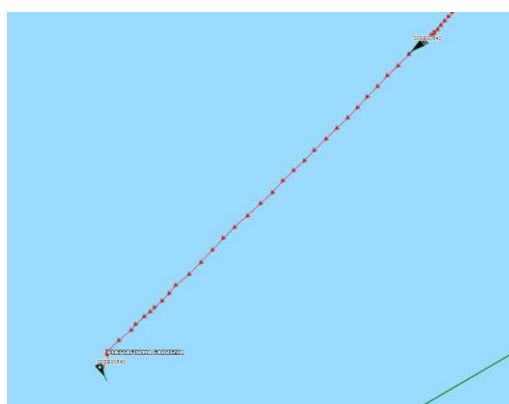
Figura n. 4– Particolare della rotta eseguita dal M/p “ANTONIO PADRE” nella fase di rientro nel porto di San Benedetto del Tronto

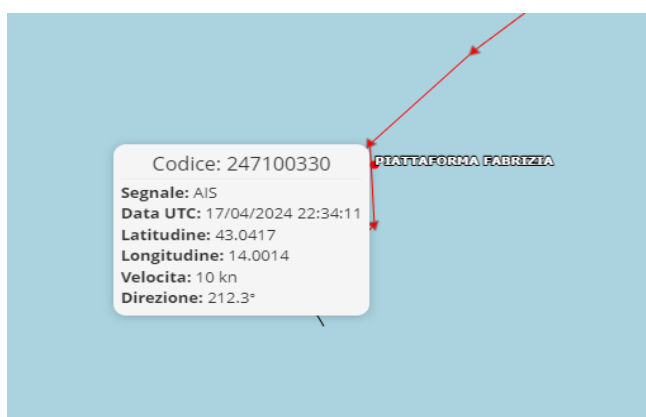
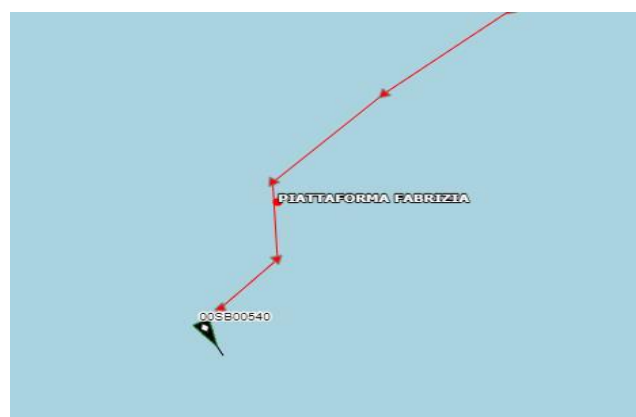
Figura n. 4.1 – Particolare della rotta nei momenti dell'impatto del M/p “ANTONIO PADRE” con la piattaforma “FABRIZIA”

Soltanto qualche minuto prima (vedasi capitolo dedicato all'analisi della rotta) e a seguito dell'urto avvenuto contro la piattaforma “Fabrizia” – tra le ore 00.34 e le ore 00.36 LT del 18 aprile – si registra un cambio di rotta e velocità, sino alla perdita totale del segnale a causa dell'affondamento del peschereccio.

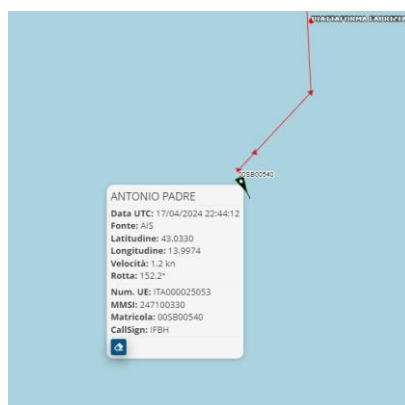
Figura n. 5 – Ultimo segnale AIS registrato prima dell'affondamento dell'unità

L'ultimo segnale è stato registrato alle ore 00:44:12 locali nel punto di coordinate geografiche Lat. 43°01.98' N – Long. 013° 59.844' E, posizione in cui è affondata l'unità. La distanza tra la piattaforma ed il punto di affondamento dell'unità è di circa 0,5 miglia nautiche.
