MINISTERO  
DELLE INFRASTRUTTURE  
E DEI TRASPORTI

Ufficio per le investigazioni ferroviarie e marittime

## RELAZIONE D'INDAGINE

**FUGA E SUCCESSIVO SVIO DI MATERIALE ROTABILE,  
TRA NOCERA INFERIORE E PAGANI (SA),  
LINEA NAPOLI - BATTIPAGLIA, AVVENUTO IN DATA 21/03/2023  
(IDENTIFICATIVO ERAIL: IT-10399)**

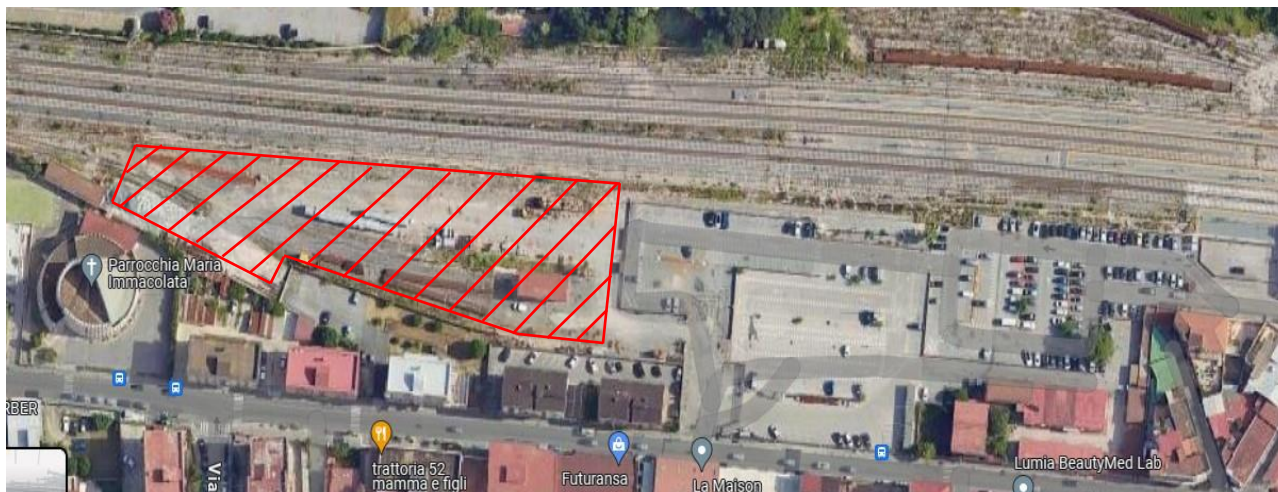
Foto 02: Stazione di Nocera Inferiore (a destra) con area di cantiere tratteggiata (a sinistra)  
(fonte Google Maps; elaborazione Ufficio)

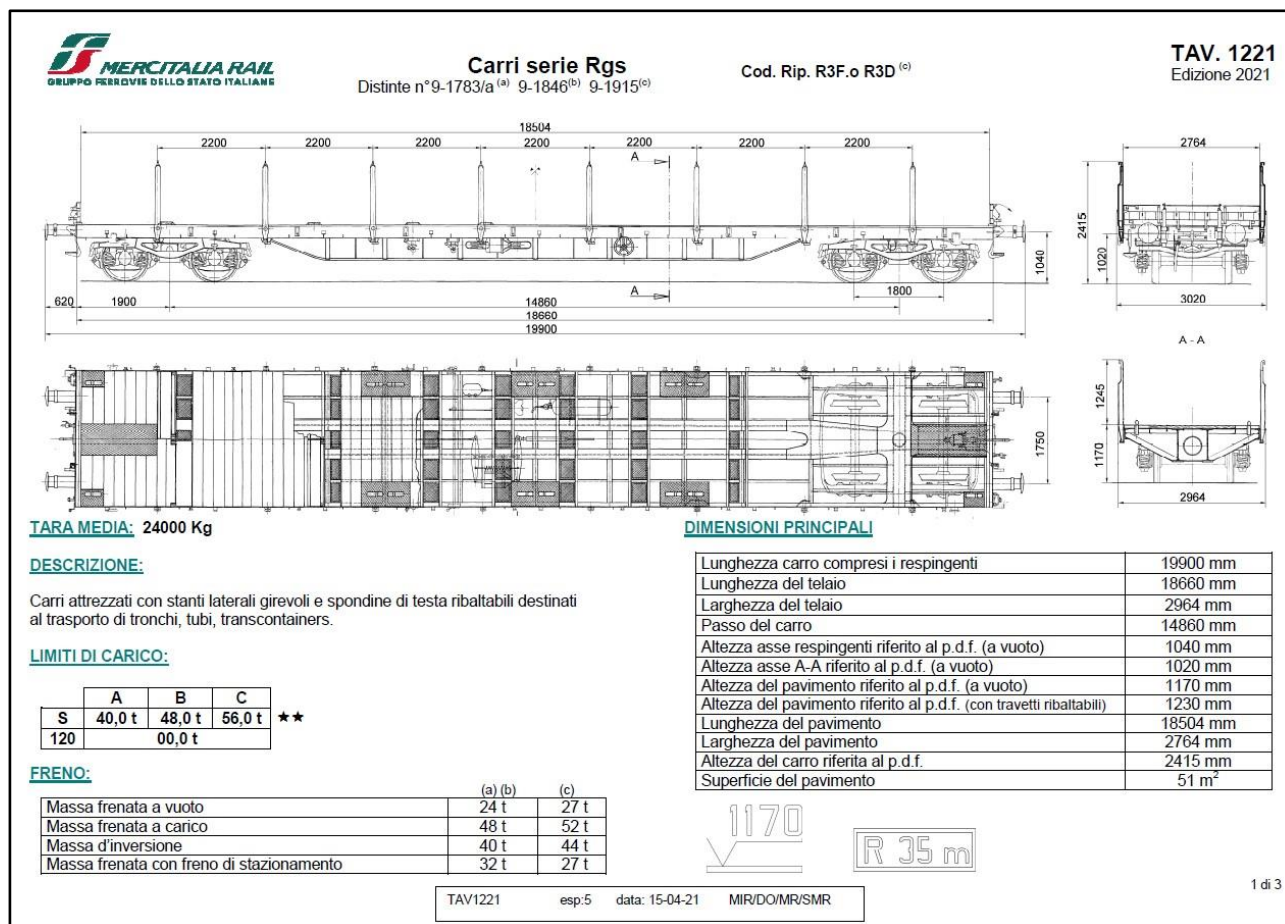
I carri risultano in regola con la manutenzione programmata. Nessuna anomalia né richieste di intervento manutentivo sono state segnalate.

Figura 04: Scheda del tipo di carro coinvolto nell'incidente (fonte Mercitalia Rail)
