## **RAPPORTO FINALE DI INCHIESTA**

### **DECESSO MARITTIMO A BORDO DELLA M/N "GNV ANTARES" NEL PORTO DI NAPOLI IN DATA 23 MARZO 2024 (IDENTIFICATIVO EMCIP: 2024/001433)**

19 maggio 2025

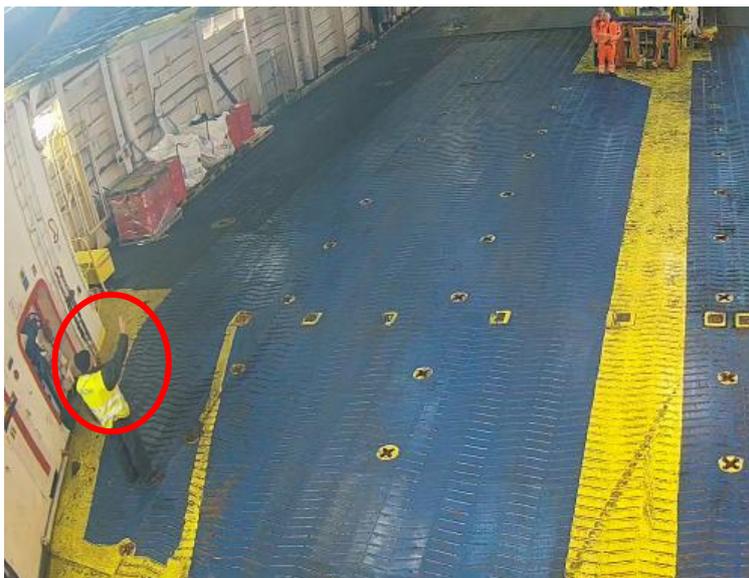
Nello stesso momento si vede il Nostromo comunicare verbalmente e a gesti la corsia di posteggio del semirimorchio (evidenziato nell'immagine qui sotto). Si nota anche il marinaio rispondere indicando la corsia corretta.

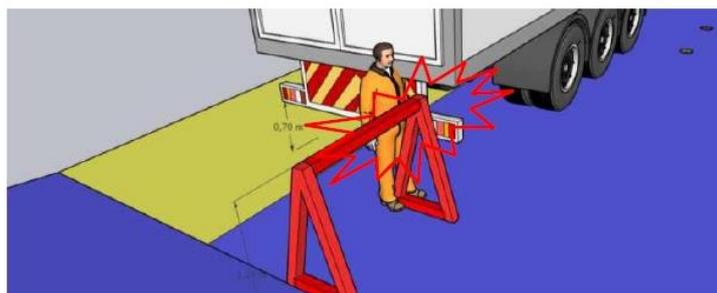
Figura 11. Ricostruzione grafica realizzata dal Consulente Tecnico della Procura di Napoli.
