MINISTERO
DELLE INFRASTRUTTURE
E DEI TRASPORTI

Ufficio per le investigazioni ferroviarie e marittime

INTERIM REPORT

**INCENDIO A BORDO DEL M/Y ATINA DI BANDIERA COOK ISLANDS,
OCCORSO IN DATA 10/08/2024
(IDENTIFICATIVO EMCIP: 2024/003676)**

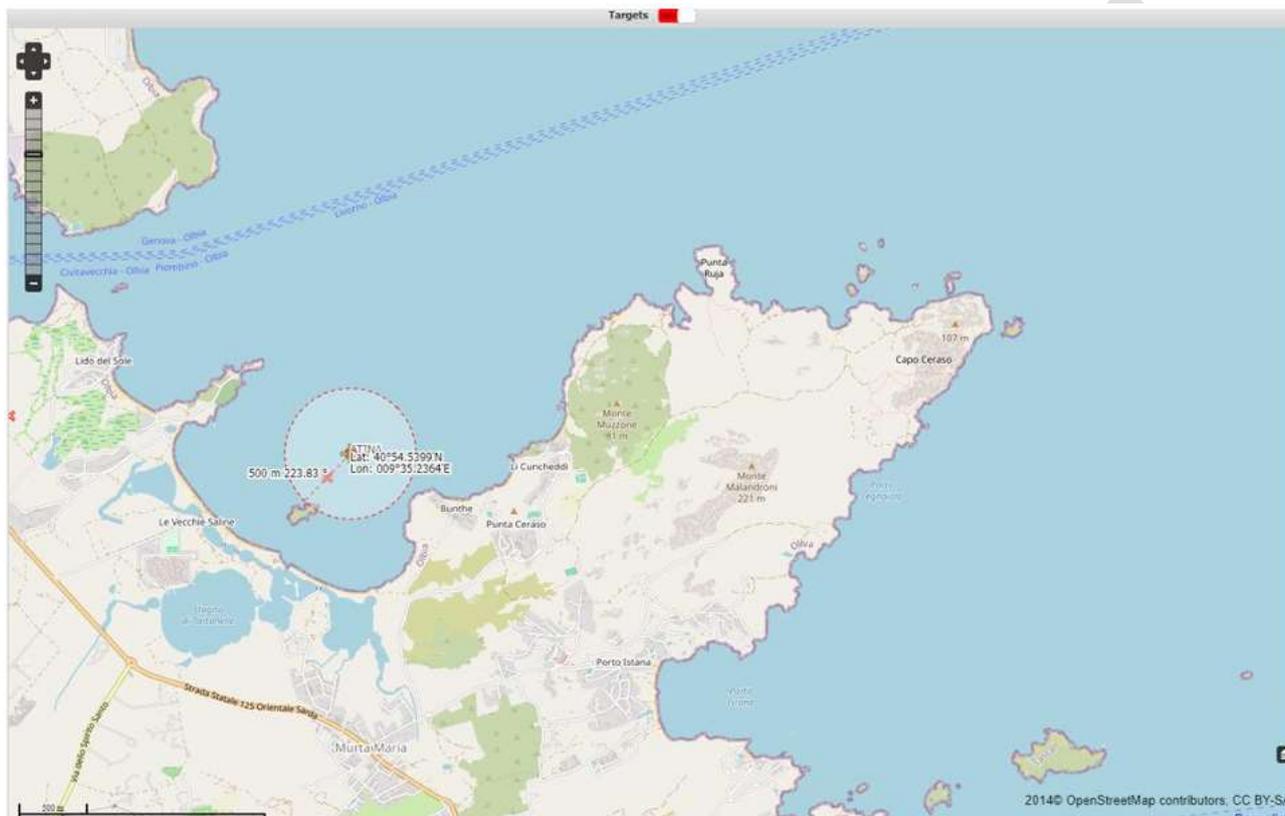
1 – Posizione M/Y ATINA (Fonte: Capitaneria di Porto Olbia)

Il giorno 10 agosto 2024 alle ore 19:45 LT circa, nello specchio acqueo antistante le spiagge “Le Saline” e “Marina Maria” – a 500 metri circa dall'isola di Patron Fiaso e a 1000 metri circa dal litorale, all'interno della Zona di Protezione Speciale Isole del Nord - Est tra Capo Ceraso e Stagno di San Teodoro, in prossimità dell'Area Marina Protetta di Tavolara - Punta Coda Cavallo, è scaturito un incendio a bordo dello yacht di 47 metri, denominato ATINA, battente bandiera Isole Cook che ne ha determinato il successivo affondamento su un fondale di 7 metri con circa 35.000 litri di gasolio nelle casse del carburante.

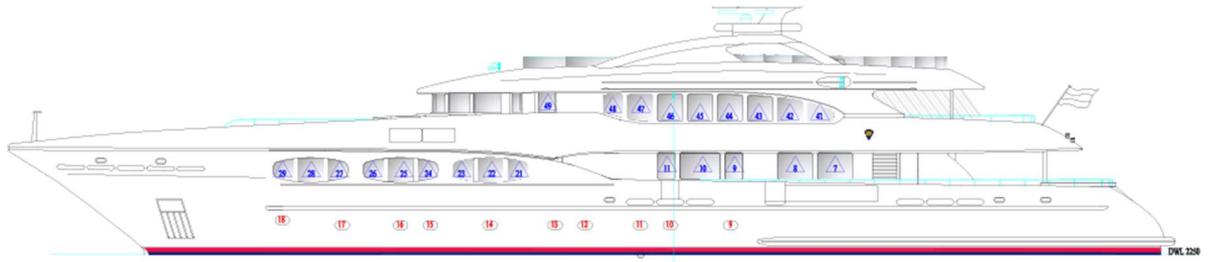
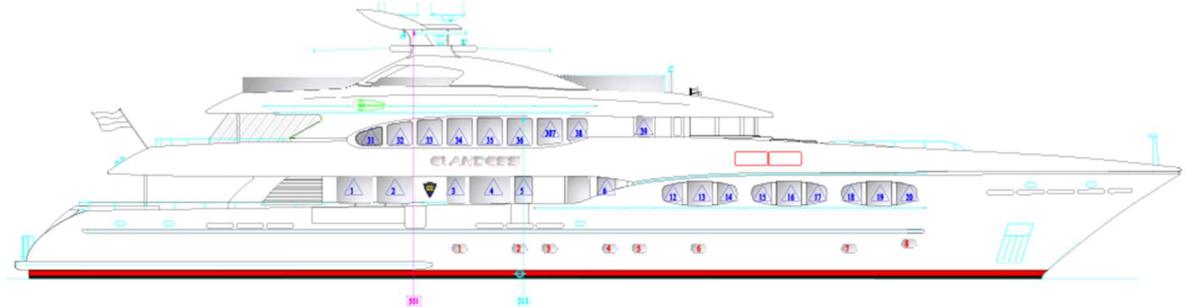
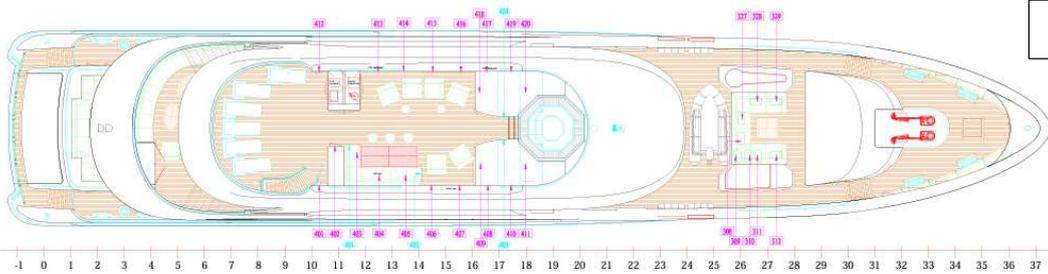
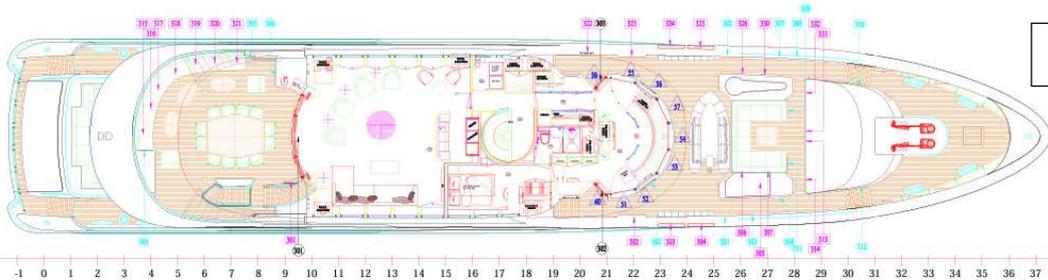
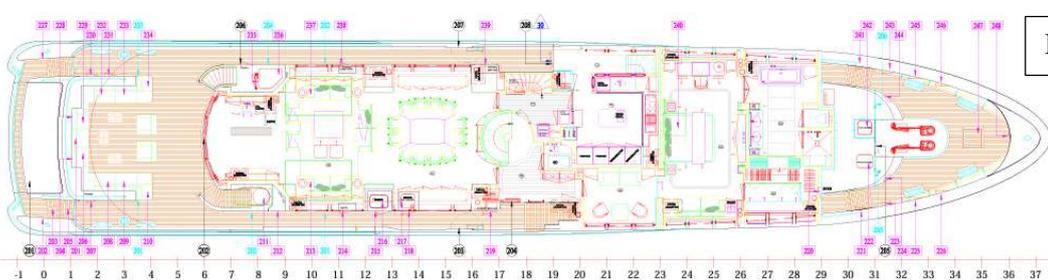
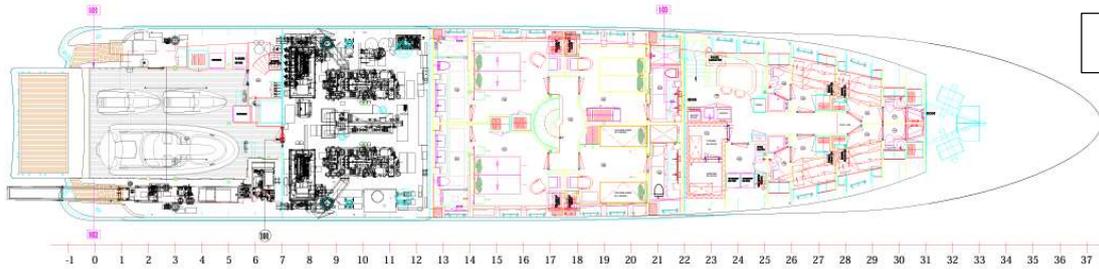
Il lowerdeck è costituito da un tender garage dove sono collocati n. 2 seadoo e n. 1 moto d'acqua. Nella stessa zona, sul lato sinistro è posizionato il pacco batterie, costituito da n. 6 batterie, un freezer ed il garbage store; sul lato destro le pompe antincendio.
