MINISTERO
DELLE INFRASTRUTTURE
E DEI TRASPORTI

Ufficio per le investigazioni ferroviarie e marittime

INTERIM REPORT

**INCENDIO A BORDO DEL M/Y ATINA DI BANDIERA COOK ISLANDS,
OCCORSO IN DATA 10/08/2024**

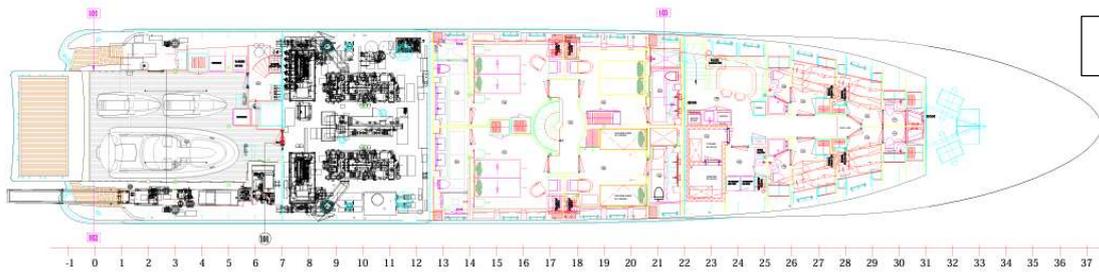
Lowerdeck

Il lowerdeck è costituito da un tender garage dove sono collocati n. 2 seadoo e n. 1 moto d'acqua. Nella stessa zona, sul lato sinistro è posizionato il pacco batterie, costituito da n. 6 batterie, un freezer ed il garbage store; sul lato destro le pompe antincendio.
