## INTERIM REPORT

**COLLISIONE TRA TRENI MERCI N. 45751 DI EVM RAIL E N. 61247 DI  
DB CARGO CON SVIO E SUCCESSIVO URTO TRA TRENO  
PASSEGGERI N. 2411 DI TRENORD CON UN CONTAINER, PRESSO IL  
NODO DI MILANO GRECO PIRELLI, AVVENUTO IN DATA 13/09/2024  
(IDENTIFICATIVO ERAIL: IT-10601)**

12 settembre 2025

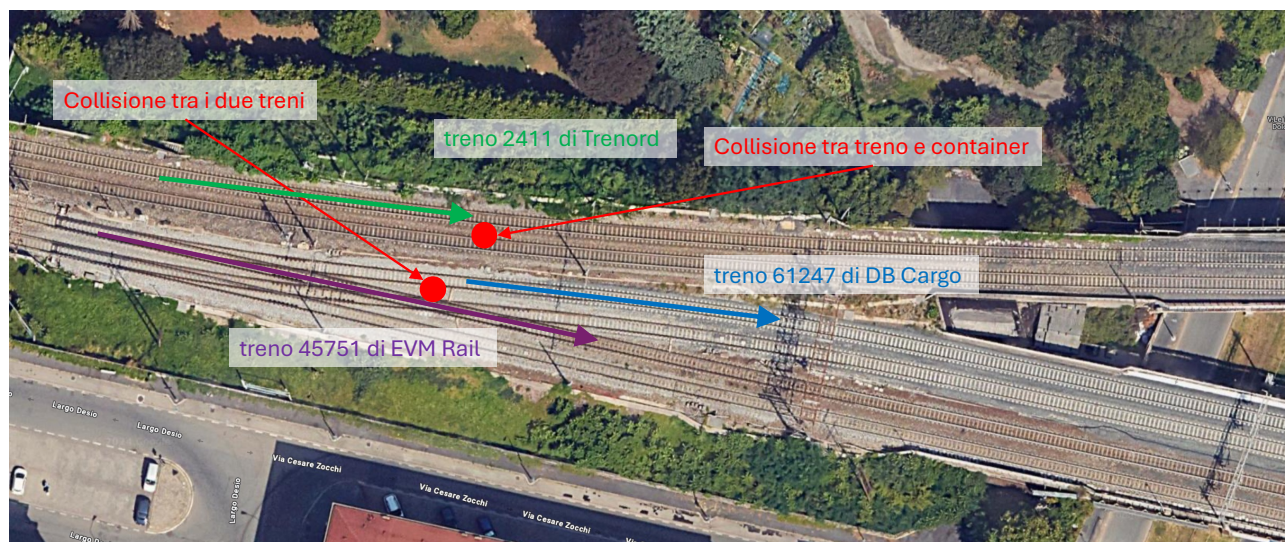
Figura 1 – Vista aerea della zona in cui si è verificato l'evento (triplo bivio PC Seveso) con indicazione dei tre treni coinvolti e dei punti di collisione (fonte immagine: Google Maps; elaborazione: Commissione di indagine).

Il treno merci n. 45751 dell'Impresa Ferroviaria EVM Rail, proveniente da Torino Orbassano e diretto a Villa Opicina, nel percorrere il binario dispari della Linea Cintura di Triplo Bivio/PC Seveso in direzione Milano Lambrate, urtava l'ultimo carro del treno merci n. 61247/61584 dell'Impresa Ferroviaria DB Cargo Italia, proveniente da Busto Arsizio e diretto a Chiasso Smistamento, fermo, su un binario affiancato, al segnale di protezione S52 disposto a via impedita di Milano Greco Pirelli. Come conseguenza dell'urto tra i due treni merci, la motrice del treno n. 45751 sviava e due container presenti sull'ultimo carro del treno merci n. 61247 venivano sbalzati uno sul binario pari ed uno sul binario dispari della Linea Viaggiatori Milano Certosa – Milano Centrale.

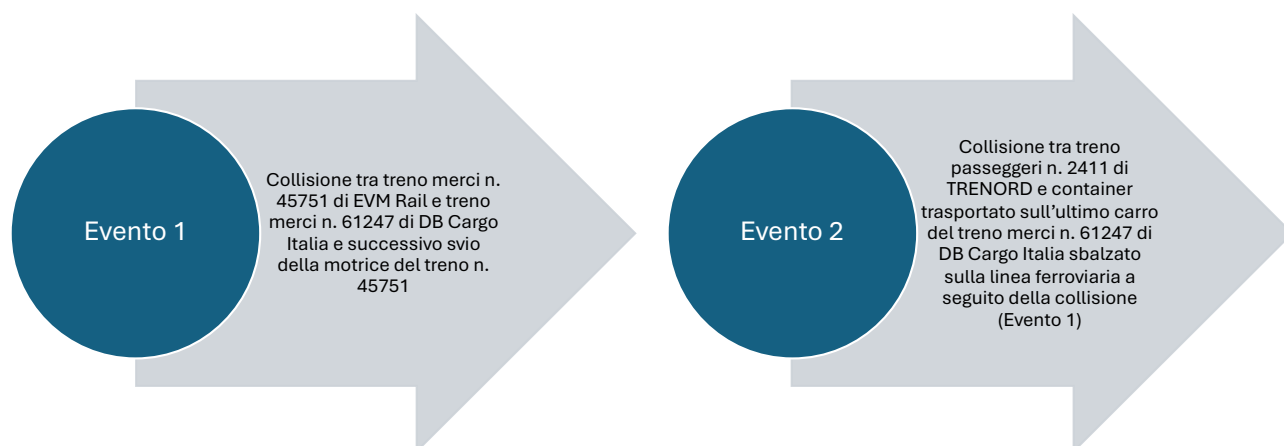
L'incidente ferroviario di cui trattasi si compone quindi di due eventi principali in sequenza come illustrato in Figura 2. L'evento 2 può essere considerato una conseguenza dell'evento 1.

Figura 2 – Identificazione e sequenza dei due principali eventi (elaborazione: Commissione di indagine).

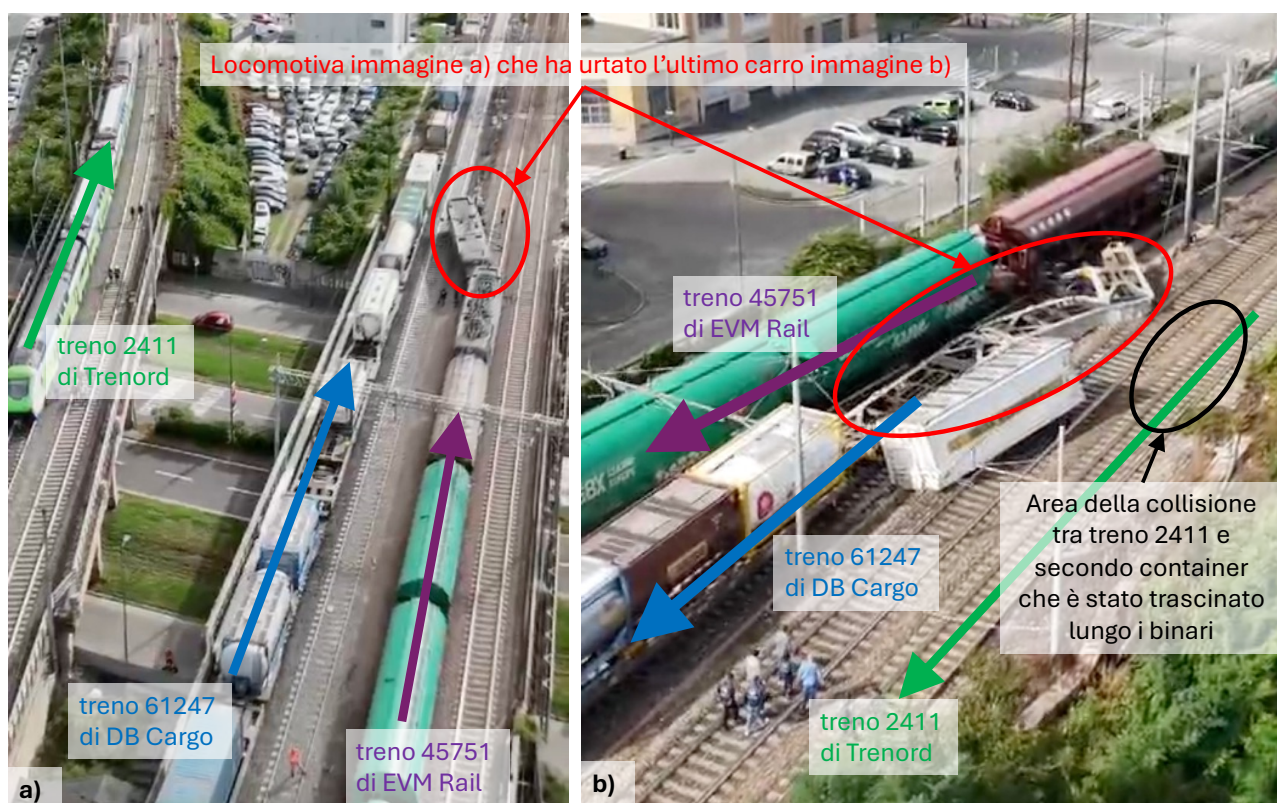
Figura 3 – Vista aerea della zona in cui si è verificato l'evento. a) localizzazione dei tre treni dopo l'evento con le rispettive direzioni di marcia; b) zona dell'impatto; si osserva l'ultimo carro che trasportava due container di cui uno rimasto in prossimità della collisione, sul binario pari, e l'altro trascinato dal treno 2411 di Trenord sopraggiunto nel frattempo sul binario dispari (fonte immagine: Web; elaborazione: Commissione di indagine).

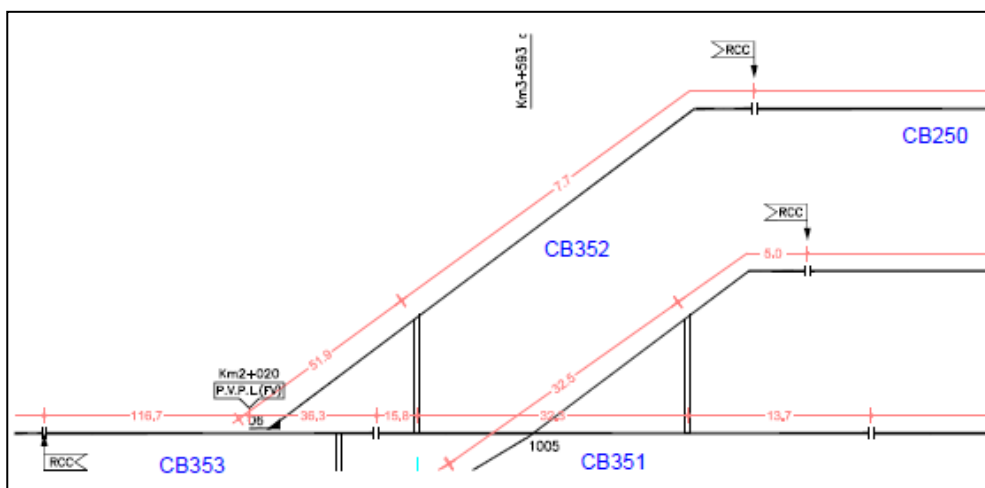
L'urto tra il treno merci n. 45751 dell'Impresa Ferroviaria EVM Rail e l'ultimo carro del treno merci n. 61247 dell'Impresa Ferroviaria DB Cargo Italia, fermo al segnale di protezione S52 disposto a via impedita di Milano Greco Pirelli dopo aver percorso il deviatore D06, è avvenuto sul Circuito di Binario (CdB) 352 del TB/PC Seveso come illustrato in Figura 14 e Figura 15.

Figura 15 – Dettaglio del Piano schematico con evidenza del deviatoio 06 e del Circuito di Binario 352 (fonte immagine: RFI).

Il treno n. 61247 dell'Impresa Ferroviaria DB Cargo Italia fermo al segnale di protezione ha impegnato con l'ultimo carro (oggetto della collisione) la deviated del CdB 352 per una lunghezza superiore a 7,7 metri (vedi schema di Figura 15), corrispondente a un tratto interferente la sagoma del treno merci n. 45751 dell'Impresa Ferroviaria EVM Rail in arrivo.

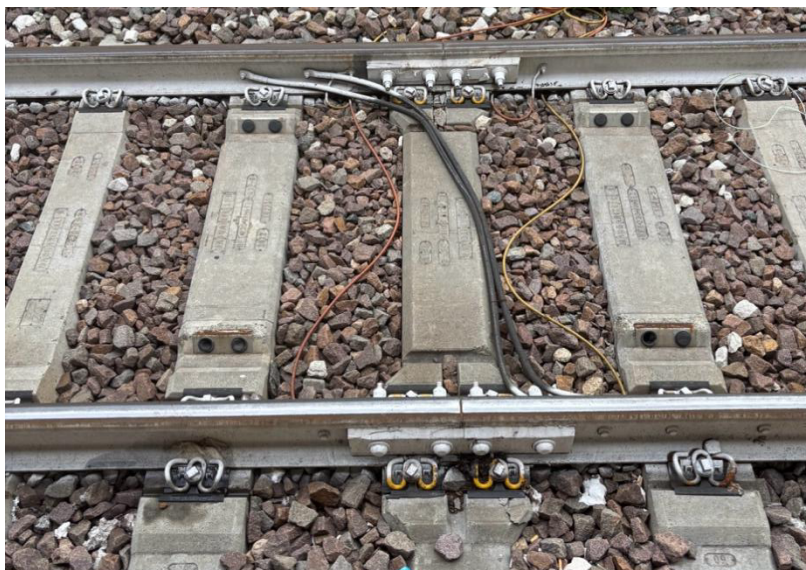
Figura 17 – Esempio di trecce ridondanti (fonte immagine: Commissione di indagine).

Dalla relazione di indagine prodotta da RFI è emerso che, nel momento in cui si è verificato l'evento, il CdB 352 risultava privo delle trecce di parallelismo ridondate previste e descritte in precedenza. L'assenza delle suddette trecce ha comportato il non funzionamento dell'apparato che non ha potuto rilevare l'occupazione di una parte del Circuito di Binario del tratto deviato oltre la traversa limite illustrata in Figura 18.
