**RAPPORT  
D'ENQUÊTE TECHNIQUE**  
**sur l'immobilisation prolongée d'une rame TGV**  
**survenue le 9 octobre 2022**  
**dans le tunnel ferroviaire du Fréjus à Modane (73)**  
octobre 2025

N° ISRN : EQ-BEATT—25--11-FR

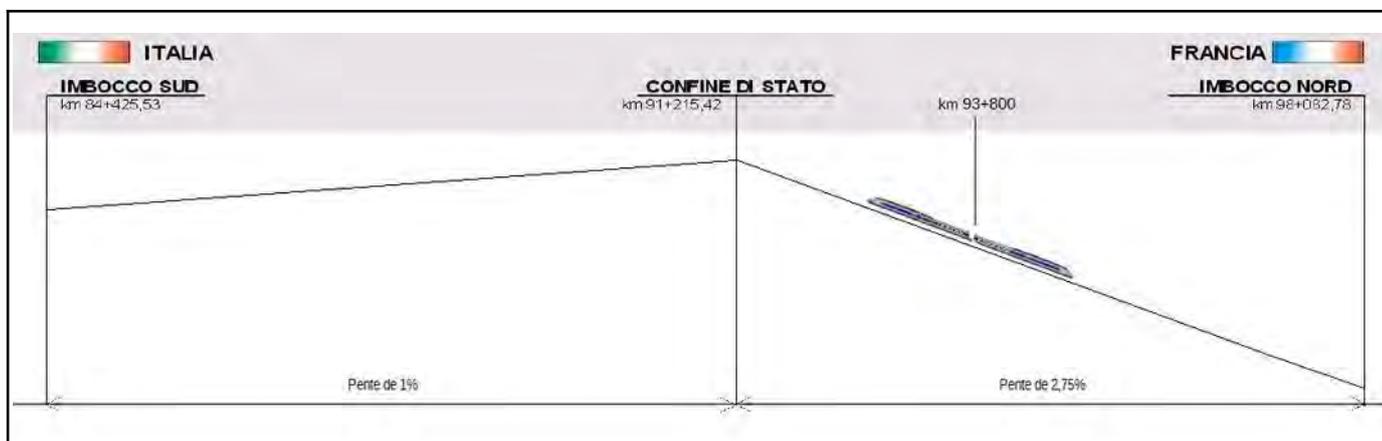
Figure 4 : le profil en long du tunnel et lieu précis de l'incident (schéma BEA-TT)

L'incident a eu lieu dans le tunnel au point kilométrique 93 + 800, côté français. Le TGV circulait de la France vers l'Italie et s'est immobilisé en France dans la pente ascendante de 2,75 % (cf. figure 4).

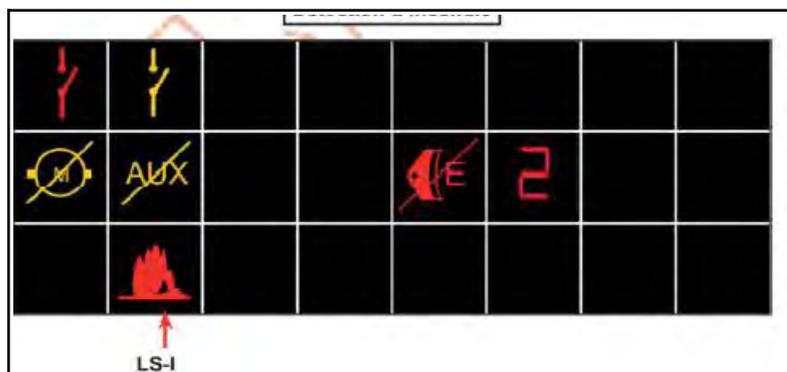
**Figure 18 : vue du BSI en cas d'une alarme détection incendie LS-I (source SNCF Voyageurs)**

La détection se fait au moyen d'un tube alimenté en air comprimé. En cas d'incendie, le tube fond et provoque une fuite. Cette fuite entraîne une différence de pression dans le circuit ce qui provoque notamment la coupure de la haute tension (ouverture des disjoncteurs), l'isolement des moteurs, le signalement au conducteur au moyen de lampes et du guide de dépannage.

La figure 18 montre ce que peut voir un conducteur au BSI lors du déclenchement d'une détection incendie dans une motrice.

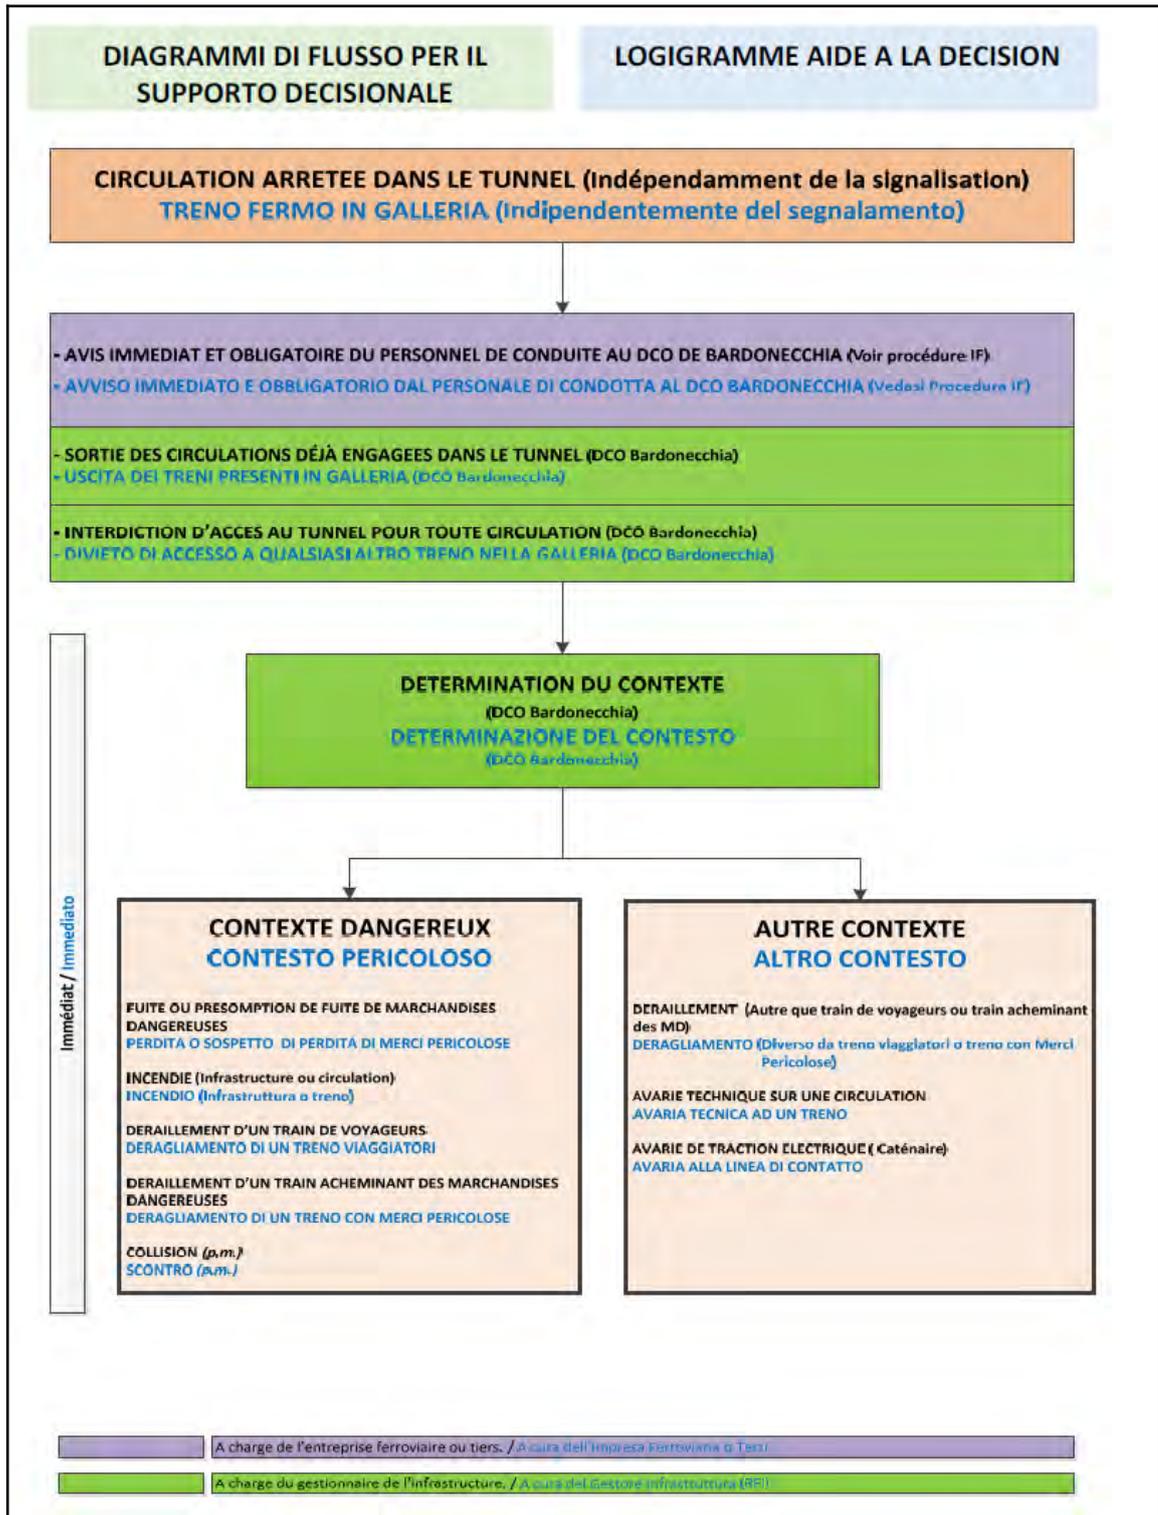
Figure 20 : logigramme d'aide à la décision « Circulation arrêtée dans le tunnel » (source PIS)

Au regard des circonstances de l'incident, le premier logigramme d'aide à la décision devant être appliqué est le suivant : « Circulation arrêtée dans le tunnel (indépendamment de la signalisation) » (figure 20).

Sur cette base, les enquêteurs considèrent que le logigramme « Avarie technique sur une circulation » du PIS devait être appliqué. Ce logigramme (cf. figure 20) fait appel à d'autres procédures relatives à la pré-alerte ou alerte des services de secours, au transbordement des passagers, à la recherche de train de secours / draine.

Pour les enquêteurs, en cas d'immobilisation dans le tunnel, quelle que soit la cause de cet arrêt, il est donc impératif de lancer une pré-alerte des pompiers et de lancer la procédure du secours matériel dans les 15 minutes suivant l'arrêt du train. Au besoin, cette demande de secours matériel peut être annulée si la rame repart.

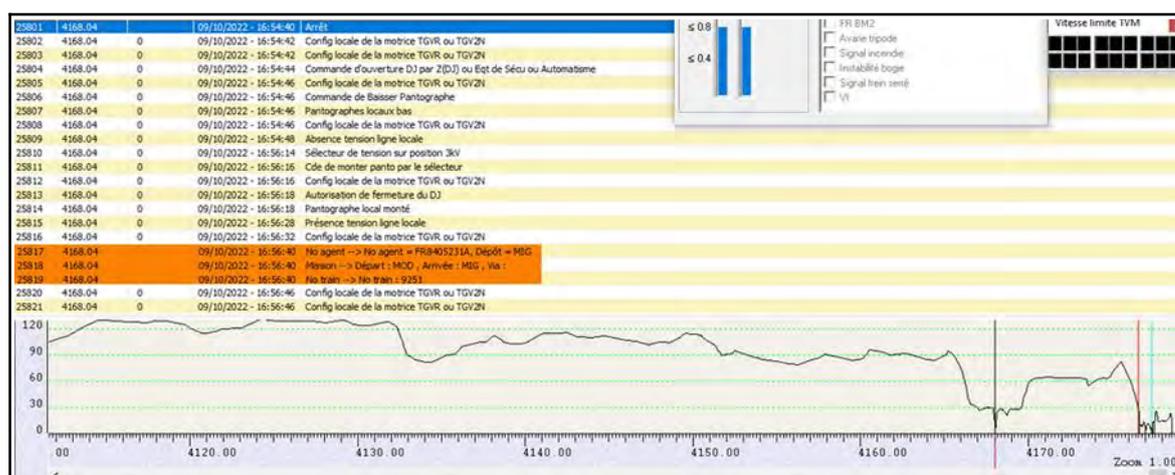
**Figure 23 : ATESS**

Le train n°9251 arrive à Modane à 16 h 54 mn 40 s sous 1 500 V (cf. figure 23).

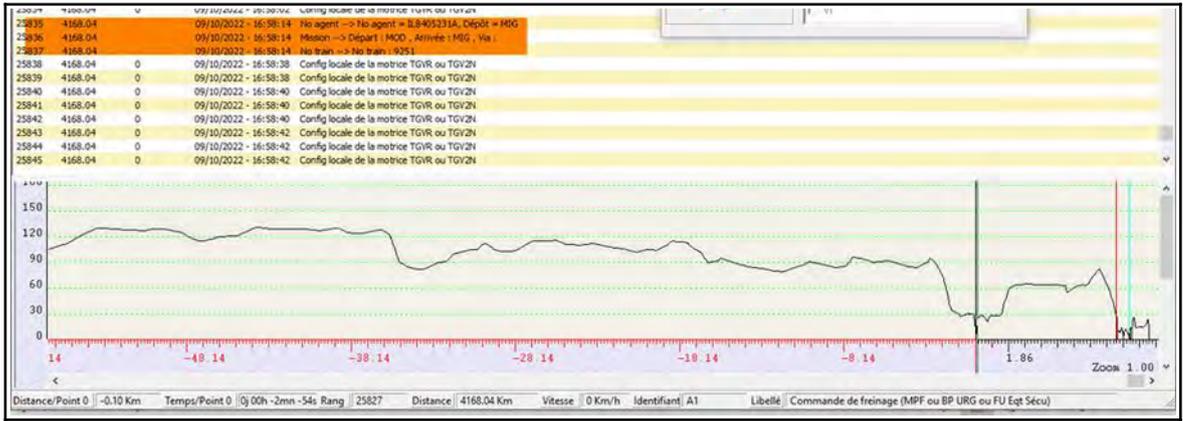
Figure 24 : ATESS

Le conducteur SVI s'identifie sur ATESS à 16 h 56 mn 40 s soit 2 minutes après l'arrêt puis une nouvelle fois à 16 h 58 mn 14 s. Cette seconde identification ne semble pas justifiée mais doit rassurer le conducteur (cf. figure 24).

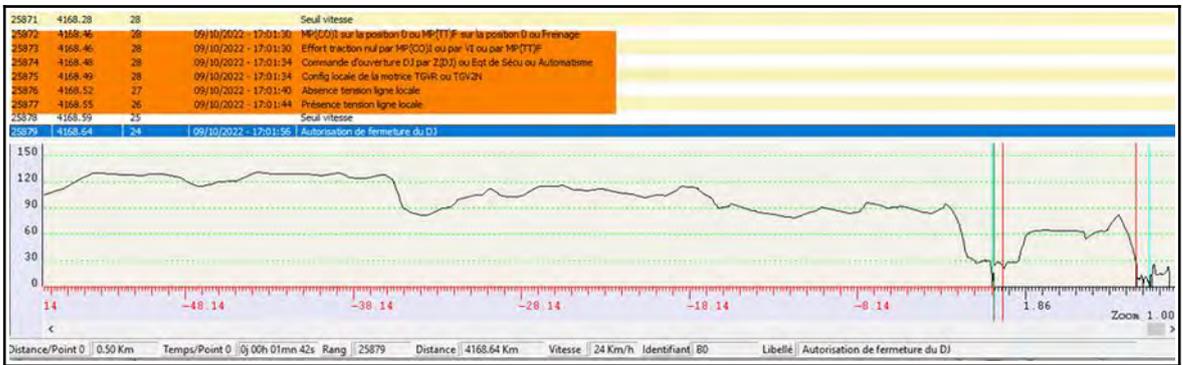
Figure 25 : ATESS

Le train est mis en mouvement à 17 h 00 mn 14 s puis le conducteur passe la section de séparation 1 500 V/3 000 V en coupant le courant (disjoncteurs ouverts et pantographes levés) (cf. figure 25). La vitesse du train croît jusqu'à 82 km/h.

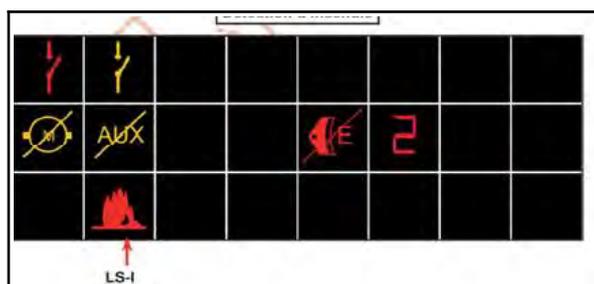
*Figure 27 : exemple d'affichage au BSI en cas d'une alarme détection incendie LS-I (source SNCF Voyageurs)*

Comme indiqué au chapitre 3.1.4, la détection incendie des motrices se déclenche en cas d'incendie, d'échauffements électriques... ou à tort (alarme intempestive). Dans ce cas, le conducteur voit les informations au BSI. La figure ci-dessous montre un exemple d'affichage au BSI dans le cas d'une alarme incendie.

Cette détection entraîne automatiquement la coupure de la haute tension (ouverture des disjoncteurs) et l'isolement des moteurs.
