## **RELAZIONE TECNICA**

**sull'immobilizzazione prolungata di un treno TGV  
avvenuta il 9 ottobre 2022**

**nel tunnel ferroviario del Fréjus a Modane (73)**

**ottobre 2025**

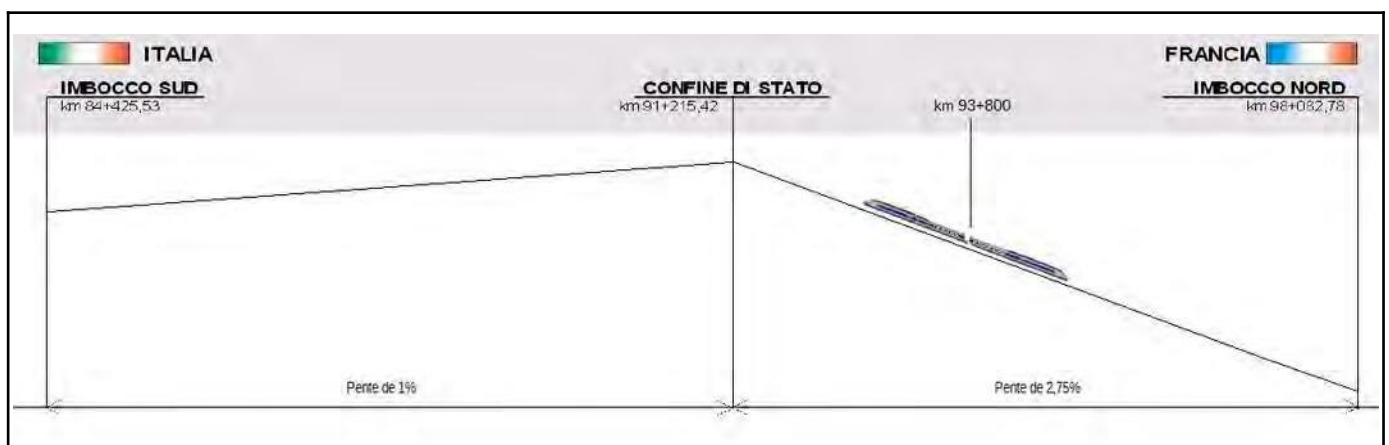
**Figura 4: profilo longitudinale del tunnel e luogo preciso dell'inconveniente (schema BEA-TT)**

L'inconveniente è avvenuto nel tunnel al punto chilometrico 93+800, sul lato francese. Il TGV viaggiava dalla Francia verso l'Italia e si è fermato in galleria nel primo tratto francese che ha una pendenza in salita del 27.5‰ (cfr. figura 4).

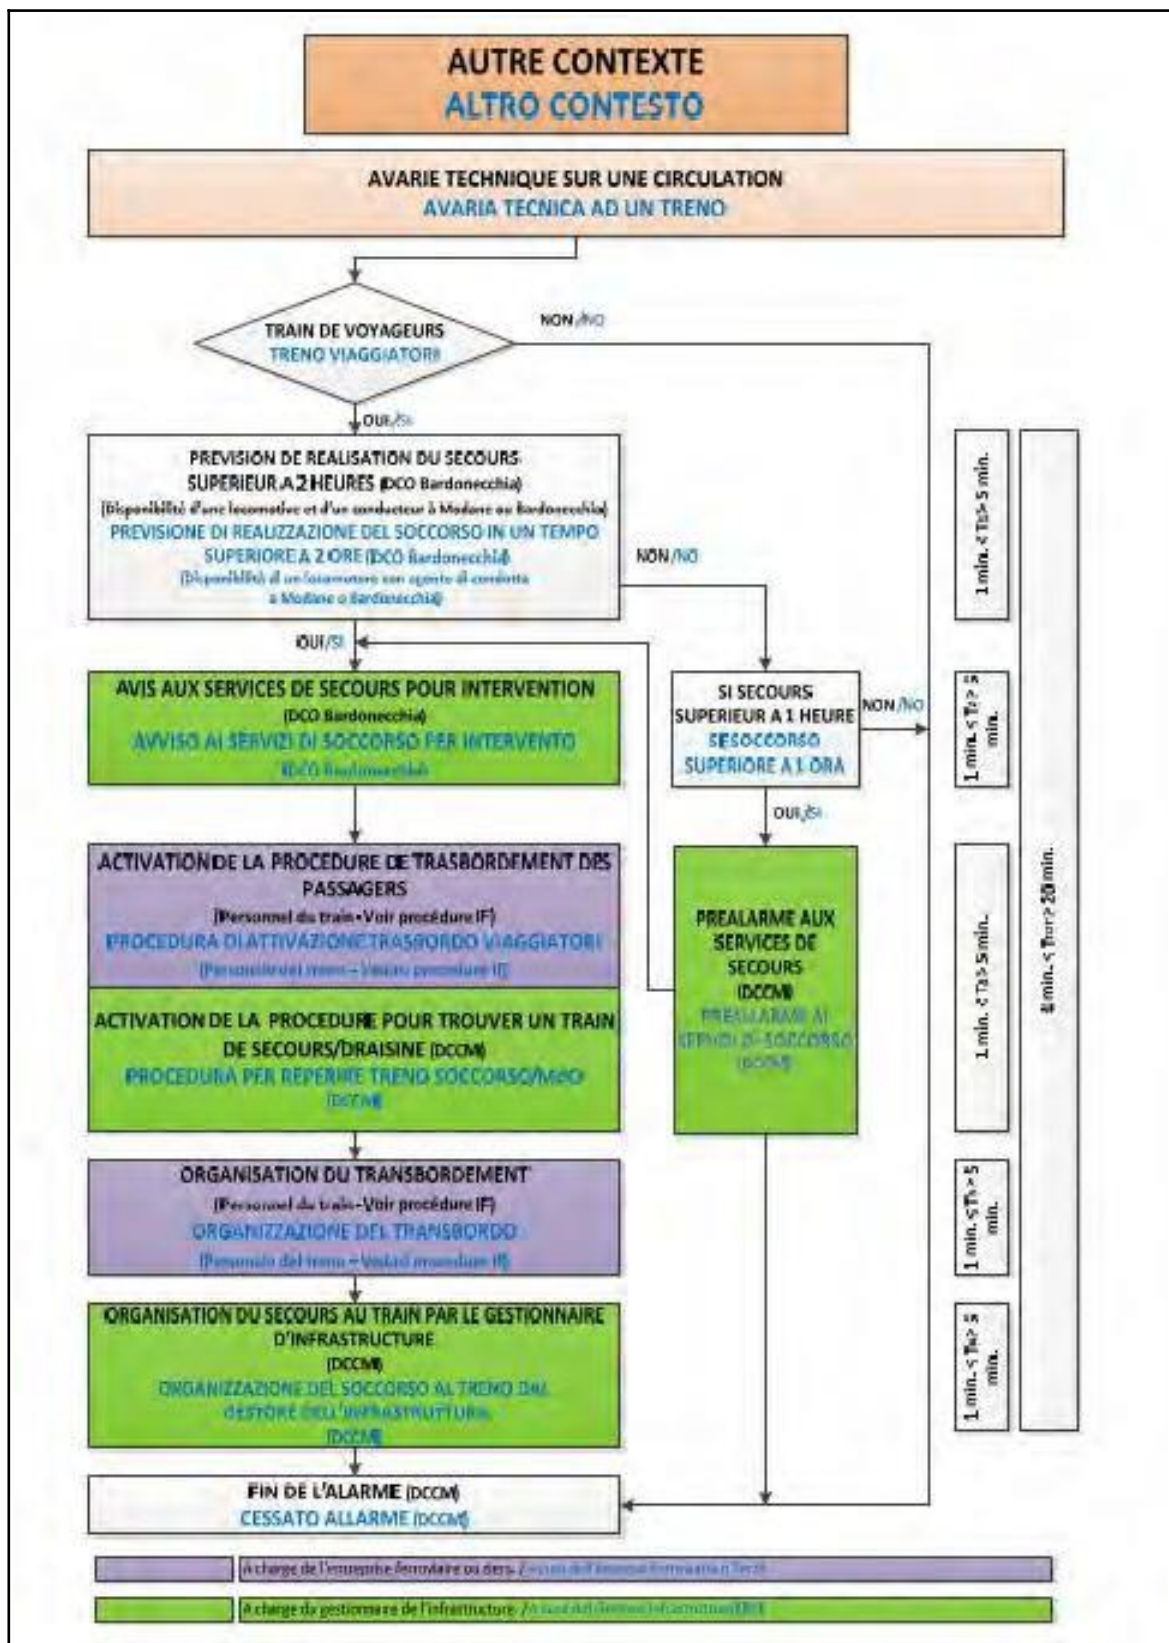
Figura 22: diagramma decisionale «Guasto tecnico su un veicolo in circolazione» (fonte PIS)

Su questa base, gli investigatori ritengono che avrebbe dovuto essere applicato il diagramma decisionale «Guasto tecnico su un treno in circolazione» del PIS. Questo diagramma (cfr. figura 20) prevede altre procedure relative alla preallerta o all'allerta dei servizi di soccorso, al trasferimento dei passeggeri, alla ricerca di un treno di soccorso/draisina ferroviaria.

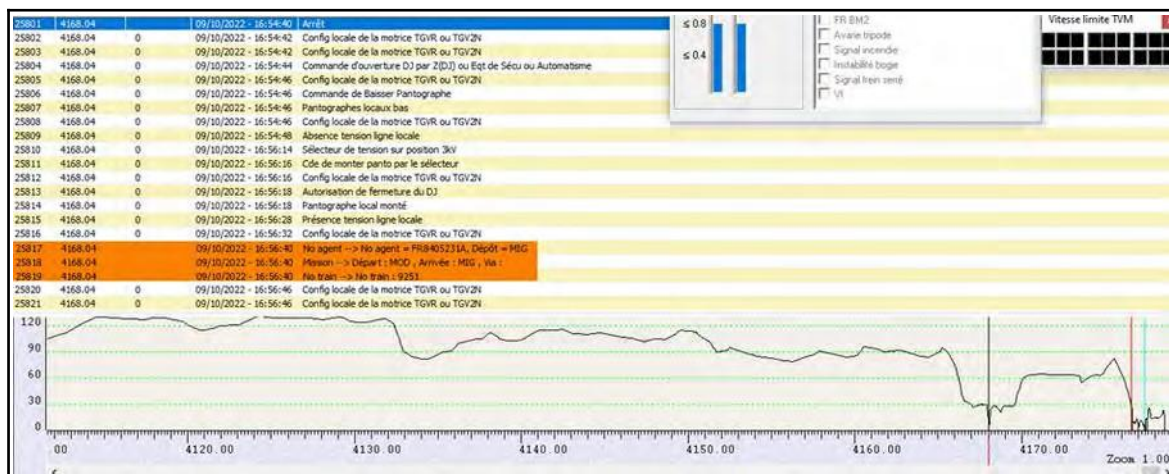
**Figura 23: ATESS**

Il treno n. 9251 arriva a Modane alle 16:54:40 con una tensione di 1500 V (cfr. figura 23).

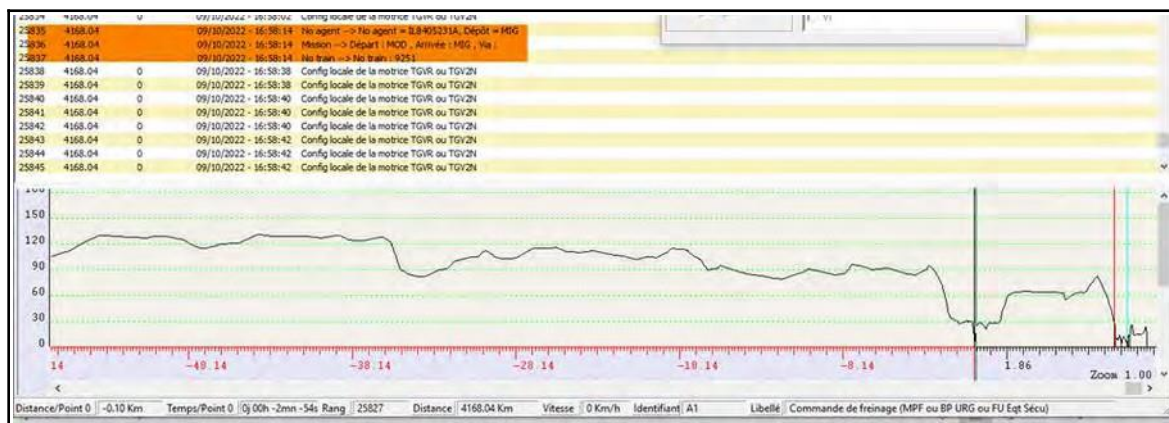
Figura 24: ATESS

Il macchinista SVI si identifica sull'ATESS alle 16:56:40, ovvero 2 minuti dopo la fermata, e poi nuovamente alle 16:58:14. Questa seconda identificazione non sembra giustificata, ma serve a rassicurare il macchinista (cfr. figura 24).

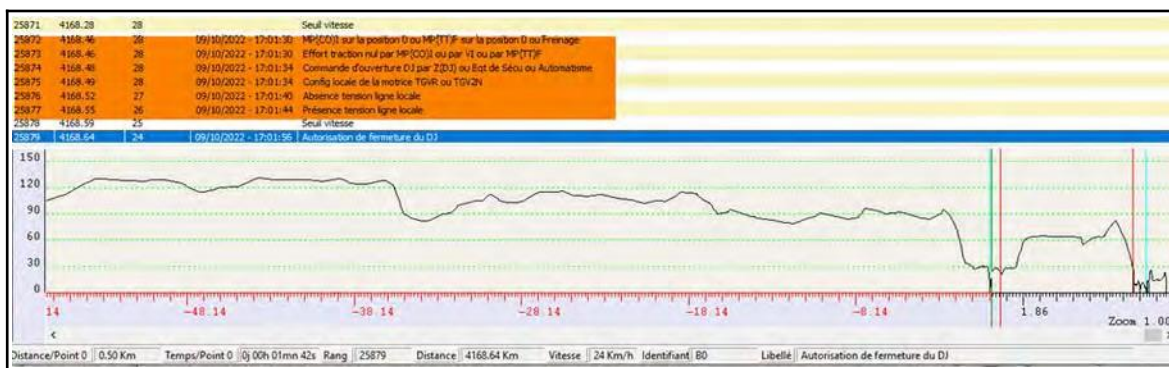
Figura 25: ATESS

Il treno viene messo in movimento alle 17:00:14, quindi il macchinista supera la sezione di separazione 1500 V / 3000 V interrompendo la corrente (interruttori automatici aperti e pantografi sollevati) (cfr. figura 25). La velocità del treno aumenta fino a 82 km/h.

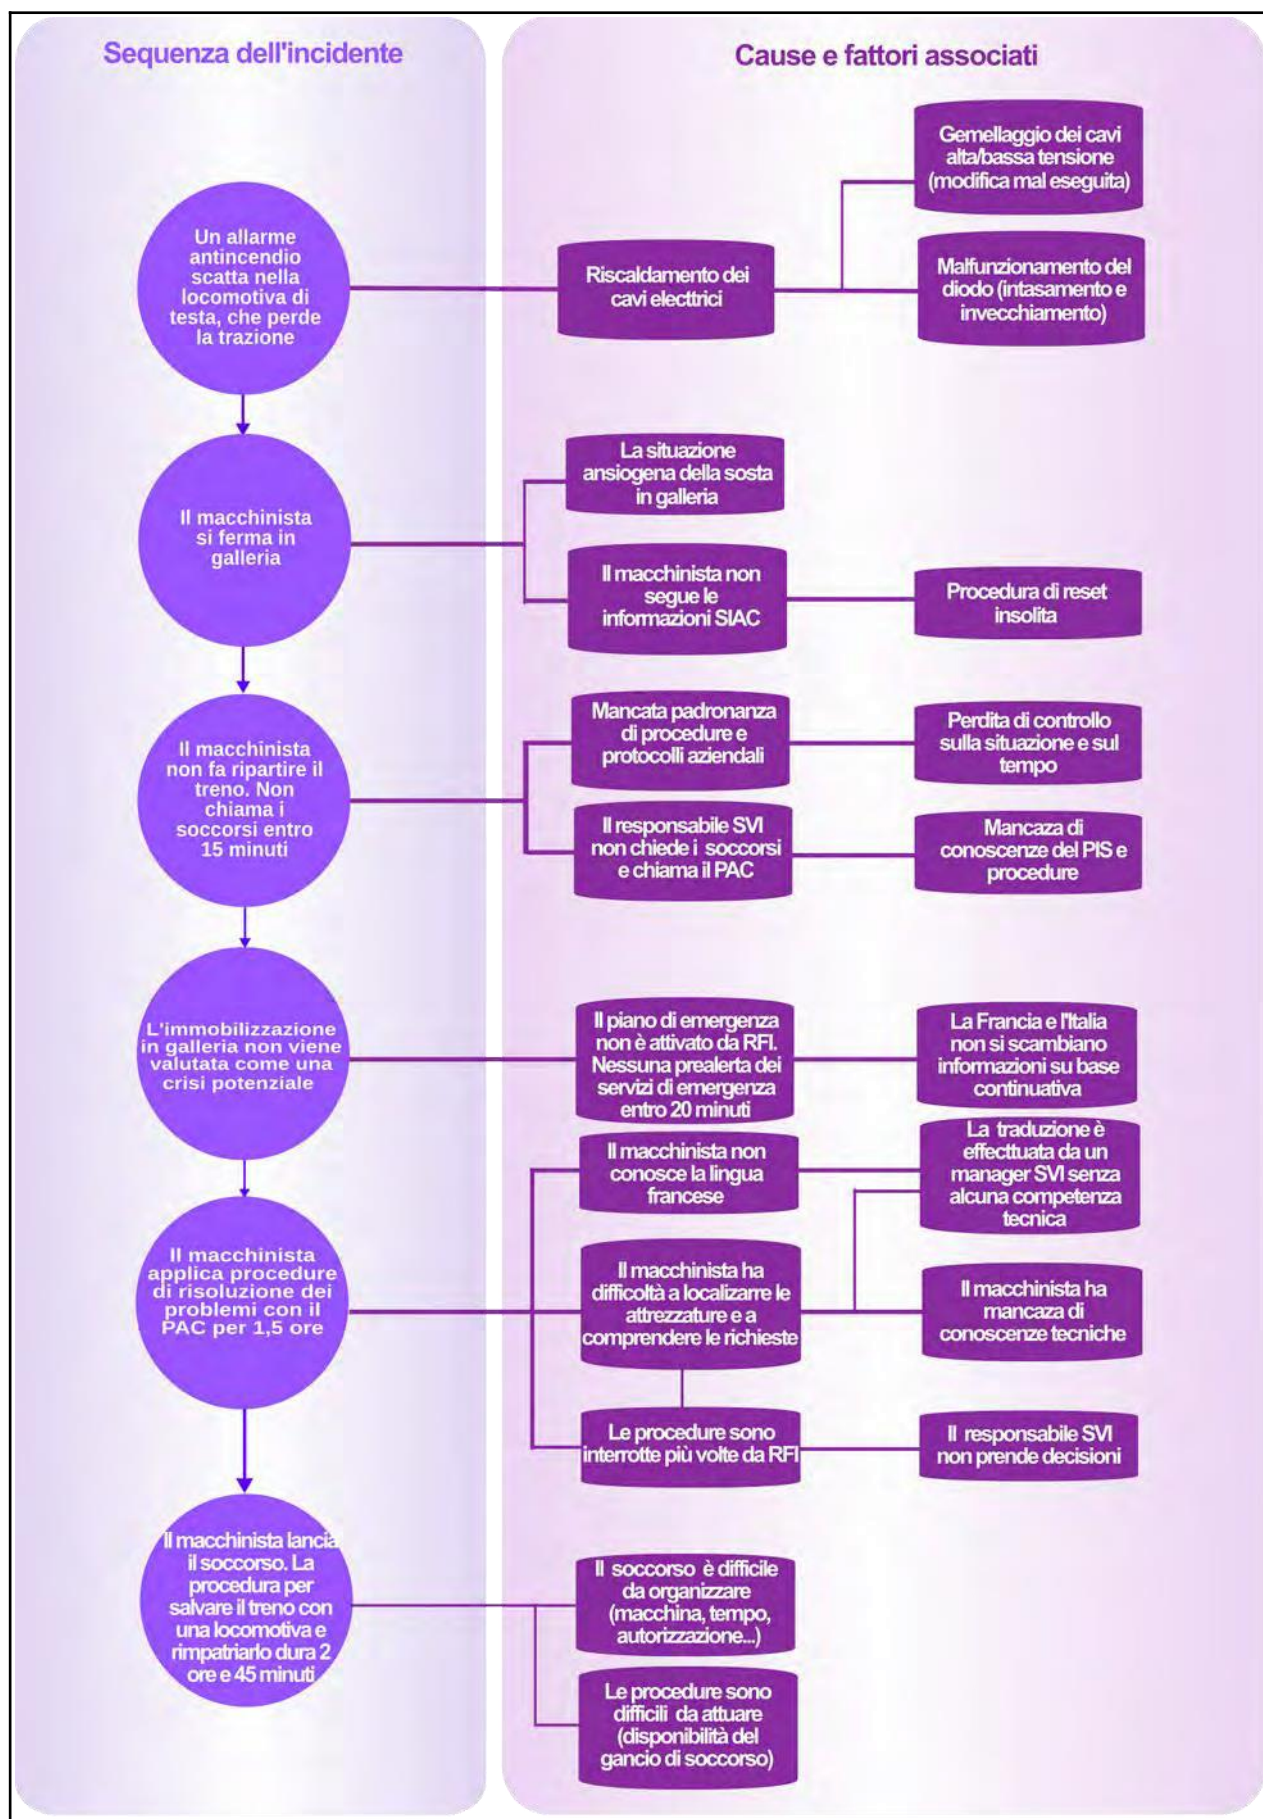
Figura 32: albero dei guasti

1. Causa profonda o remota: surriscaldamento dei cavi associato all'accoppiamento dei cavi a seguito delle modifiche dei circuiti necessarie per l'esercizio in Italia.
2. Fattore scatenante: procedura di riarmo insolita in un contesto di stress.
3. Fattore aggravante: mancata richiesta di soccorso dopo 15 minuti; la procedura non è stata attuata a causa della mancata decisione da parte di una persona diversa dal macchinista, il che ha innescato altre azioni.
4. Fattore aggravante: operazione di soccorso rallentata dalle difficoltà di installazione di un gancio di soccorso per il traino del TGV, con conseguente ulteriore ritardo.

Le indagini condotte consentono quindi di elaborare il grafico seguente, che sintetizza lo svolgimento dell'inconveniente e ne identifica le cause e i fattori associati evidenziati dal BEA-TT e dalla DiGiFeMa. Ogni riga sulla destra indica un nesso causale.
