MINISTERO  
DELLE INFRASTRUTTURE  
E DEI TRASPORTI

Ufficio per le investigazioni ferroviarie e marittime

## RELAZIONE D'INDAGINE

**COLLISIONE FRA I TRENI FR8828 E R1742 ACCODATI  
TRA FORLÌ E FAENZA, LINEA BOLOGNA - ANCONA,  
IN DATA 10 DICEMBRE 2023  
(IDENTIFICATIVO ERAIL: IT-10493)**

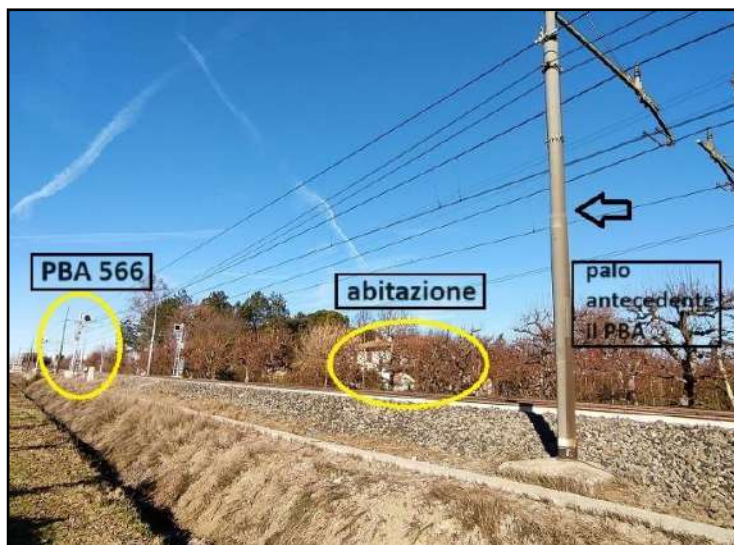
13.2 Zona dell'evento (fonte Ufficio)

Il sito ispezionato si trova in un tratto di linea in lieve rilevato rispetto al piano dei terreni circostanti. L'andamento planimetrico si presenta in rettilineo e a vista non si vedono tratti in curva.

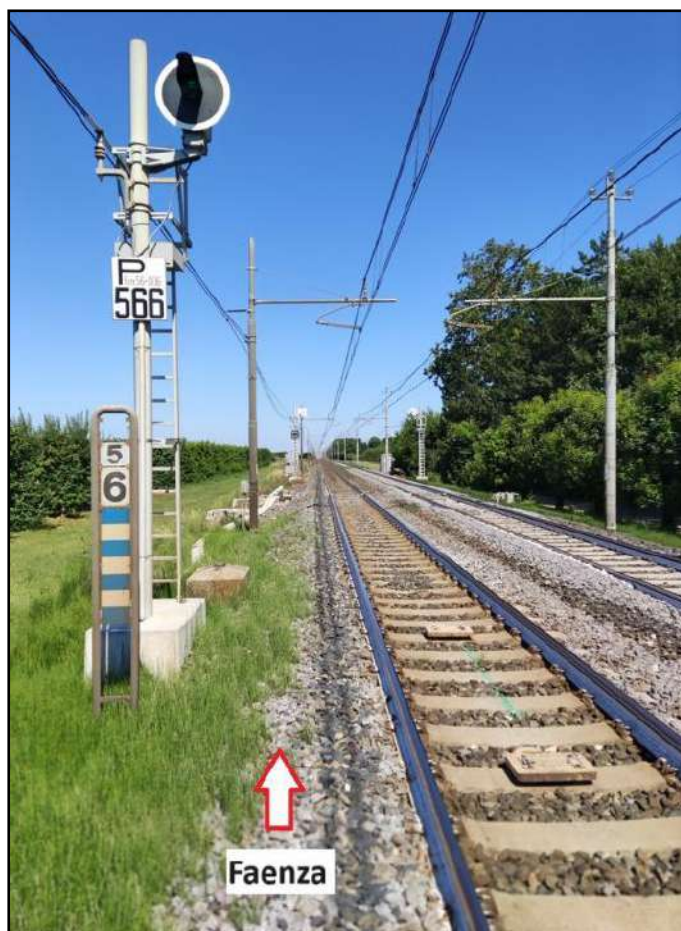
14.1 PBA566 e linea a valle (fonte Ufficio)

Il punto di inizio del tratto deteriorato si posiziona a circa 31 m in antecedente al PBA566 e dovrebbe all'incirca corrispondere al punto di inizio dell'urto e della conseguente retrocessione dei due convogli congiunti. Il tratto di traversine deteriorate termina all'incirca in corrispondenza del primo palo della linea TE che precede il PBA566, posto a circa 16,5 m dal punto d'urto iniziale (all'altezza del palo si osserva anche parte del pietrisco della massicciata smossa). In corrispondenza a detto palo (siglato 56-02<sup>1</sup>) si arrestavano pertanto i due elementi terminali dei treni coinvolti nell'urto, incastrati fra di loro. Di conseguenza il punto di arresto finale si posiziona a circa 47,5 m in antecedente al PBA566.

Durante la visita si è rilevato che, come facilmente riscontrabile nella documentazione fotografica che segue, il cippo Km 56 è posto in antecedente al PBA566, quotato al Km 56+006. Poiché le progressive chilometriche in senso pari risultano decrescenti, assunta come corretta la quota del cippo, come confermato dagli agenti dell'UM presenti, si deve ipotizzare che la progressiva esatta del PBA debba essere quotata in realtà di poco antecedente al Km 56.

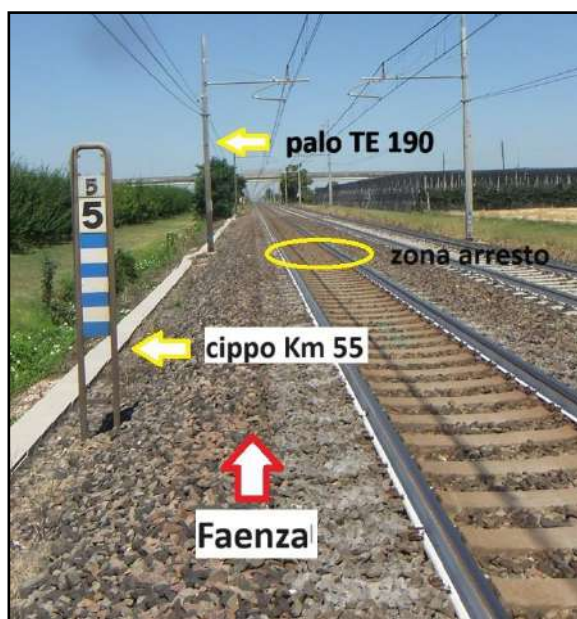
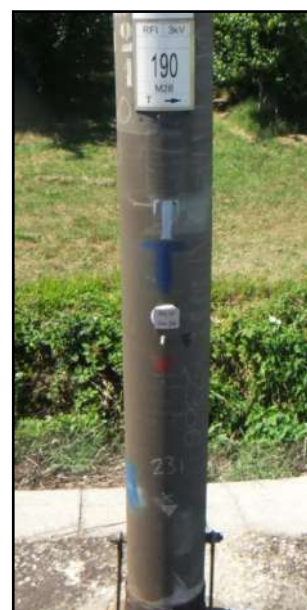
Successivamente si è raggiunto il punto d'arresto più avanzato raggiunto dal treno FR8828 che si posiziona all'incirca a un chilometro dopo il PBA566 (1.031 m) e quindi un po' dopo il cippo Km 55. Anche in questo caso si è assunto come riferimento il primo palo TE n. 190 (siglato 54-34) dopo il cippo 55 (quotato al Km 54+952).

Come documentano le riprese fotografiche, in corrispondenza del punto d'arresto la linea ferroviaria è da ambo i lati affiancata da coltivazioni e serre; soprattutto si nota l'assenza di qualsivoglia sorgente luminosa che possa aver favorito la percezione visiva del movimento in retrocessione da parte dell'AdC.

15.1 Cippo Km 55 e linea a valle (fonte Ufficio)

15.2 Palo TE 54-04 (fonte Ufficio)

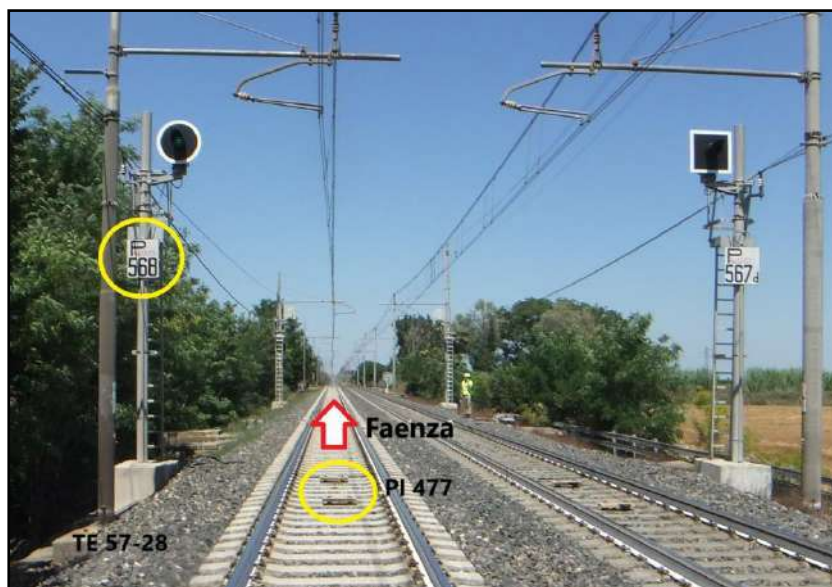
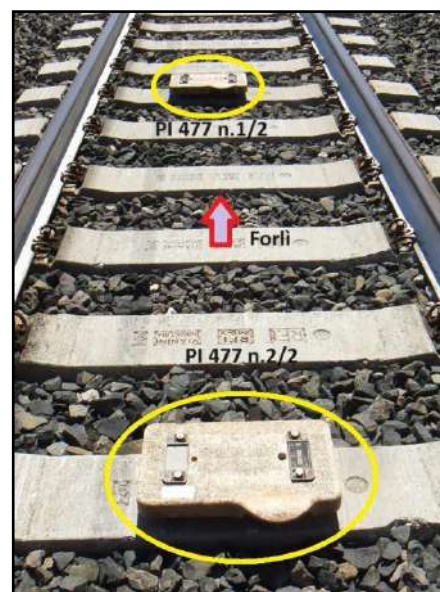
In ultimo si è rilevata la posizione del PI 477 posto in corrispondenza del PBA568, cioè il segnale (colore giallo) che ha indicato all'AdC del treno R1742 la condizione a via impedita del successivo segnale permissivo (PBA566) e quindi la necessità di rallentare fino a fermarsi.

16.1 P568 e PI 477, vista generale (fonte Ufficio)

16.2 Punto informativo 477 (fonte Ufficio)

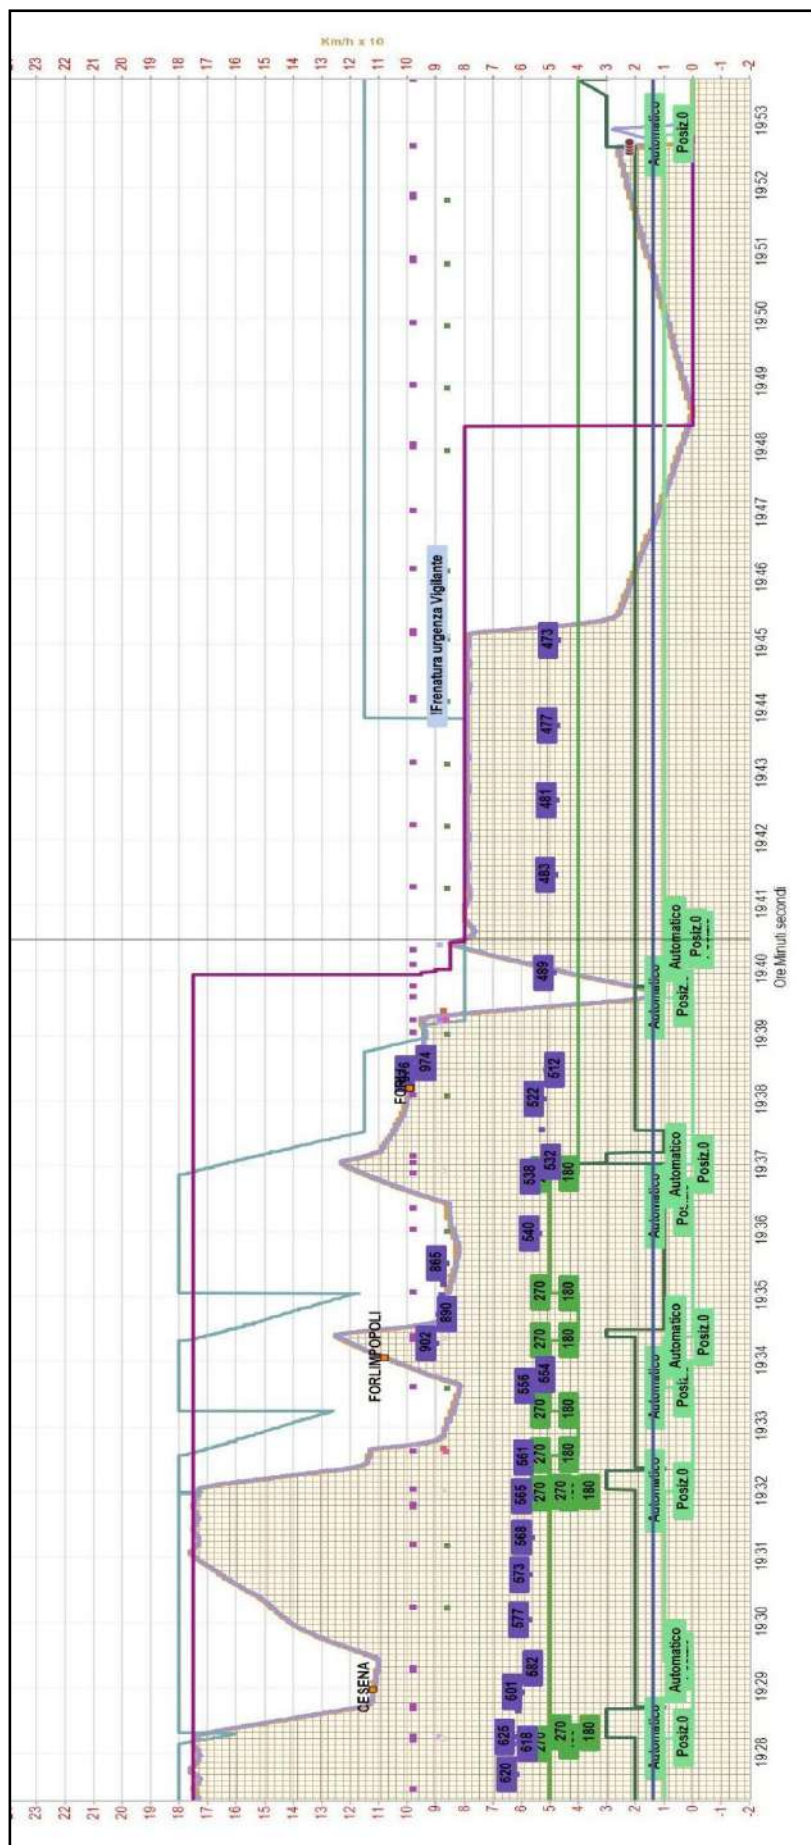
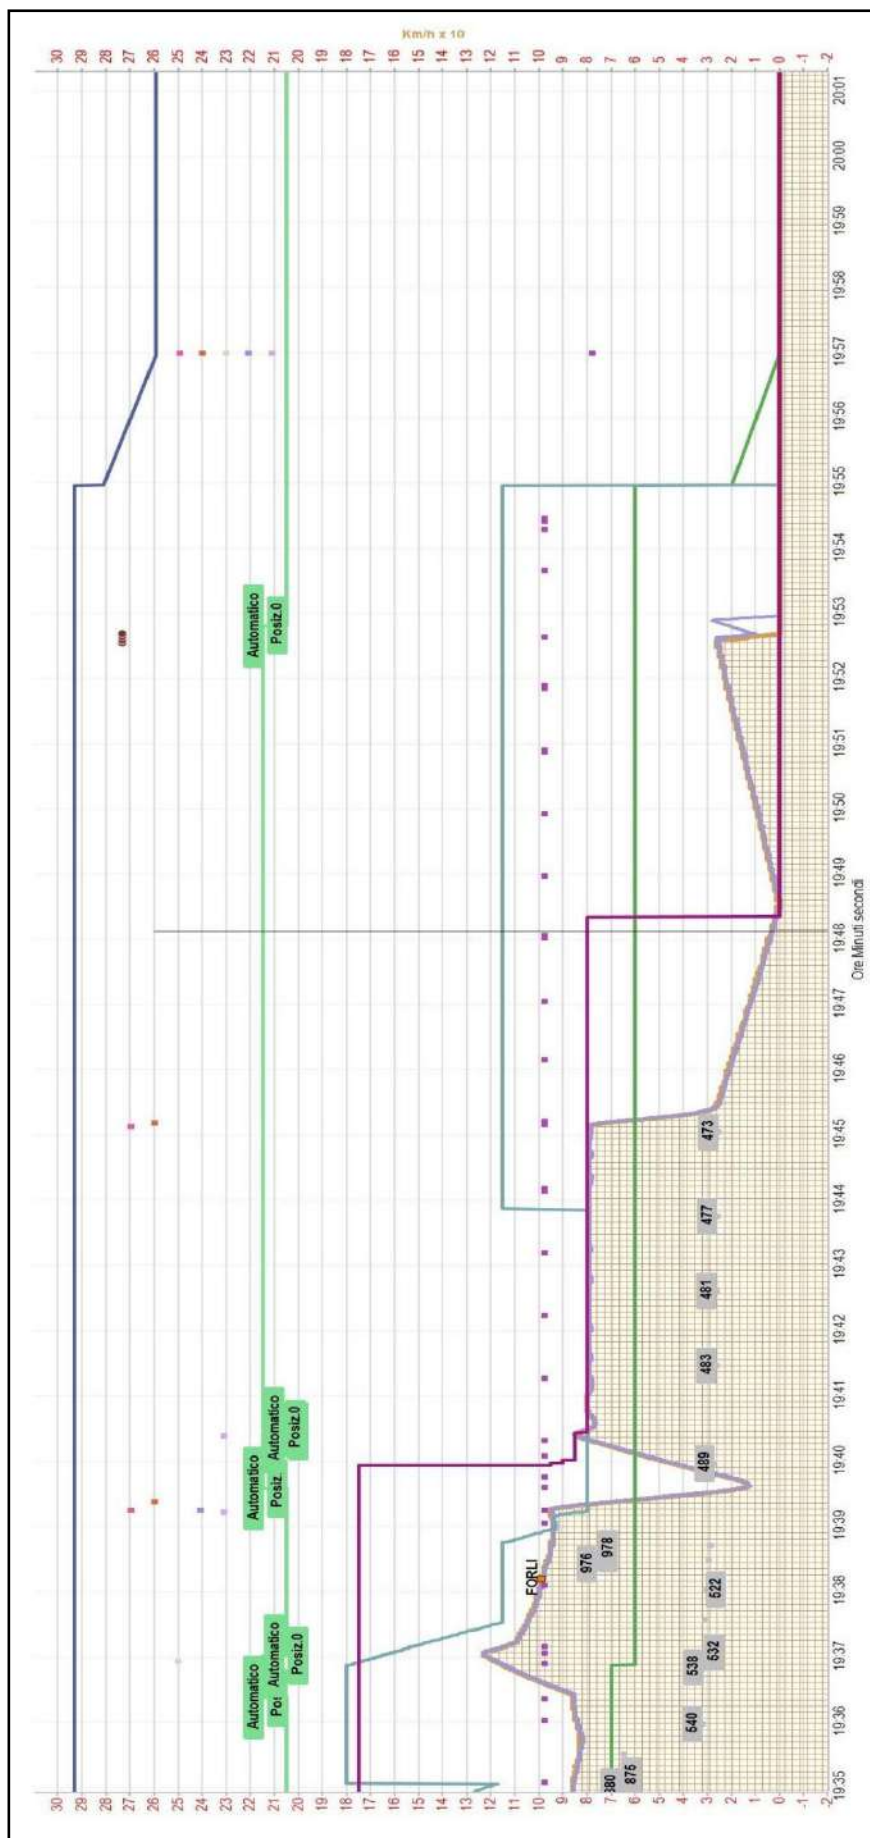
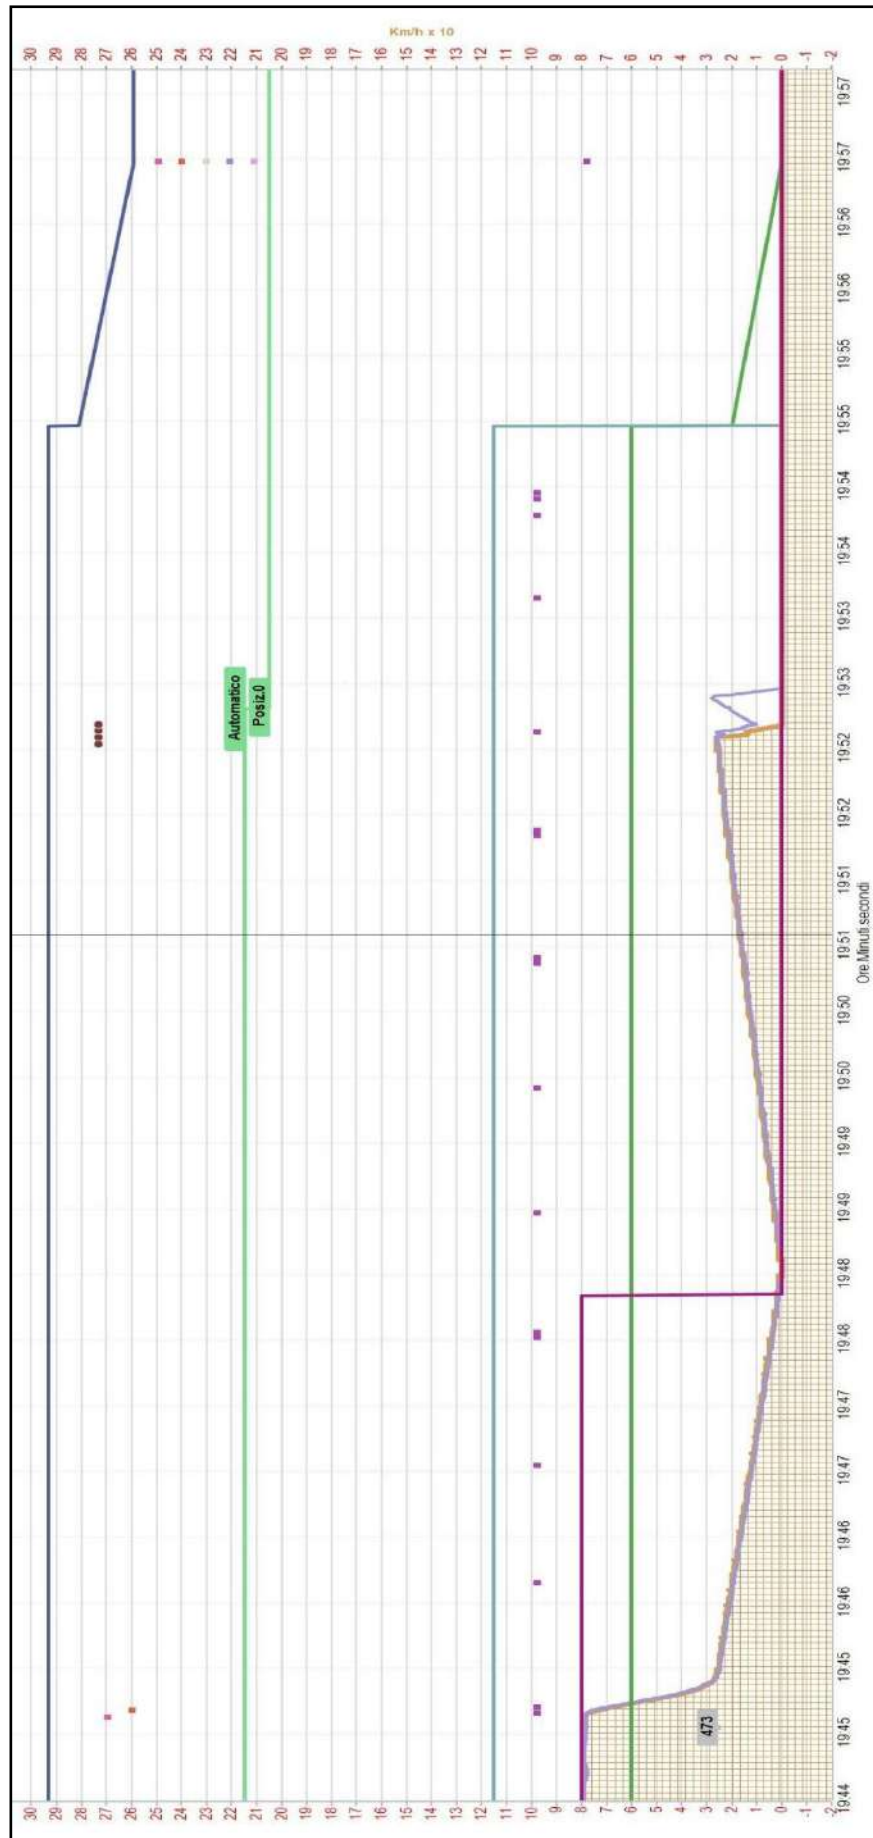
19.2 ZTE treno FR8828 - (fonte TI)

19.4 ZTE treno FR8828 particolare - (fonte TI)

Nel complesso, l'analisi della ZTE palesa un periodo di "assenza mentale e cognitiva" dell'AdC, pur restando lo stesso fisicamente presente in cabina di guida, della durata di circa 7 minuti, durante il quale il treno si muove senza controllo in avanti con moto decelerato inerziale fino all'incirca alla PK 55, e poi retrocede, sempre senza interventi dell'AdC, con moto accelerato per poco meno di 900 m, fino a superare il PBA 566 con le due vetture di coda ed impattare con il treno regionale. Durante questo periodo le uniche azioni dell'AdC sembrerebbero risposte in occasione di forti sollecitazioni esterne, quali la suoneria del SCMT e la violenza dell'urto contro il regionale.

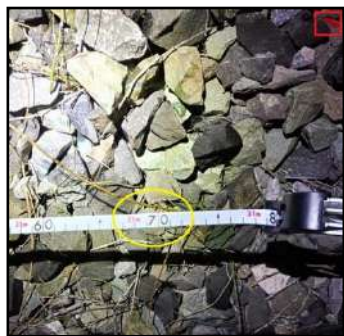
21.1 (fonte TTX)

In aggiunta alla documentazione sopra riportata TTX ha trasmesso una ripresa fotografica effettuata sul luogo dell'incidente, in tempi immediatamente successivi all'evento, che documenta la posizione del punto d'urto iniziale quotato rispetto al PBA566, da cui risulterebbe distante circa 31,70 m. Con la mail di trasmissione si specifica che il punto d'urto iniziale è stato individuato dalla presenza dei detriti rilasciati nella fase di compenetrazione dei due elementi venuti a contatto.

La presenza di detriti in corrispondenza del punto d'urto è confermata dalle riprese fotografiche effettuate dal personale dell'Ufficio investigativo il giorno 11/12/2023. La foto 20.2 mostra anche la presenza di abrasioni sulla faccia superiore delle traversine in CAP.

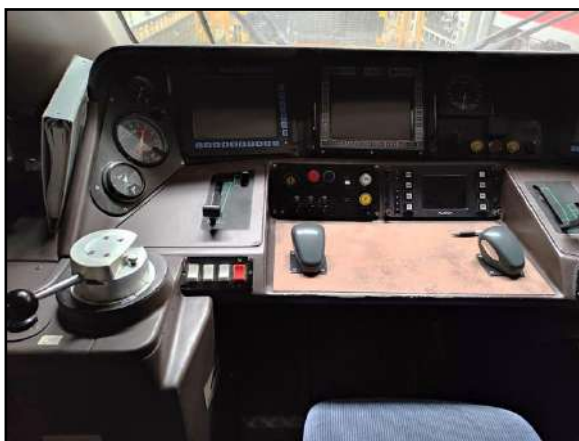
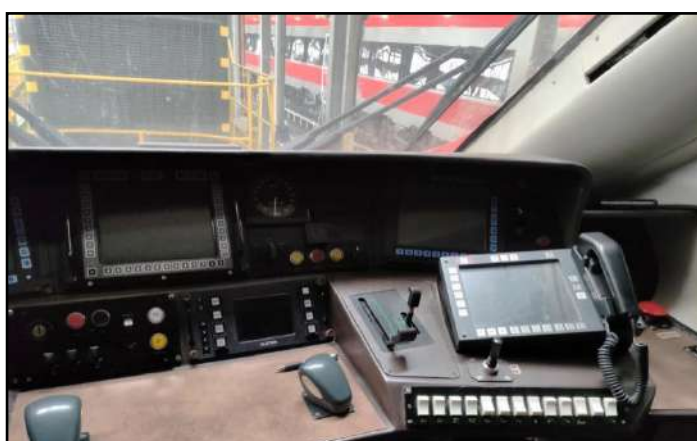
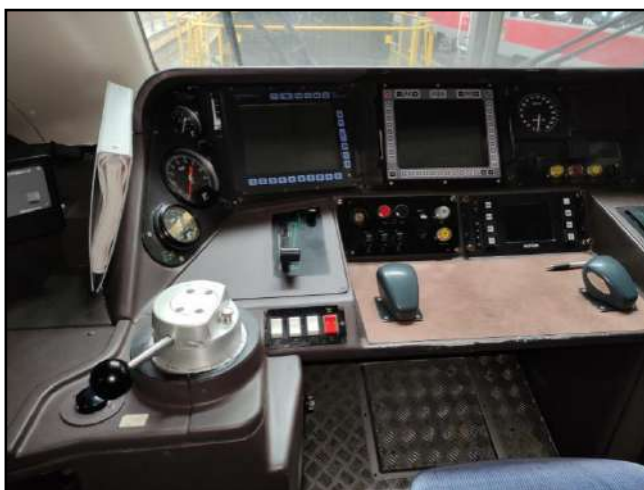
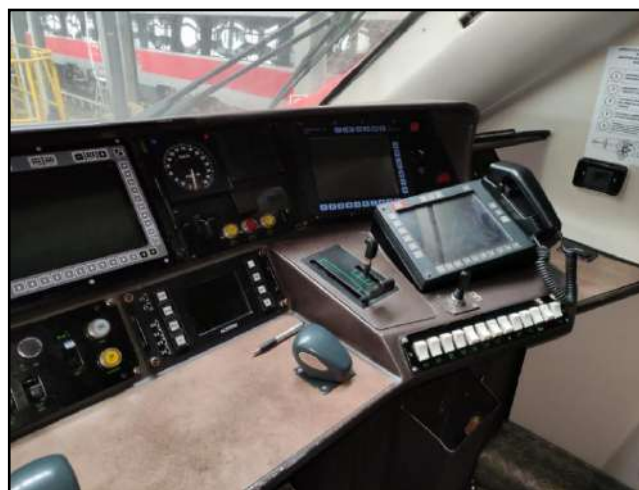
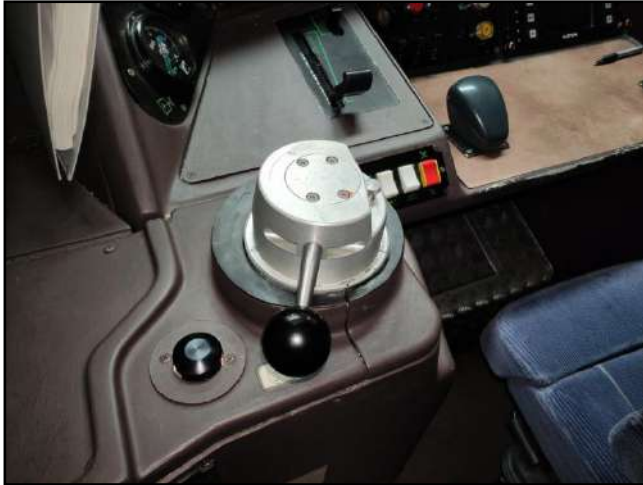
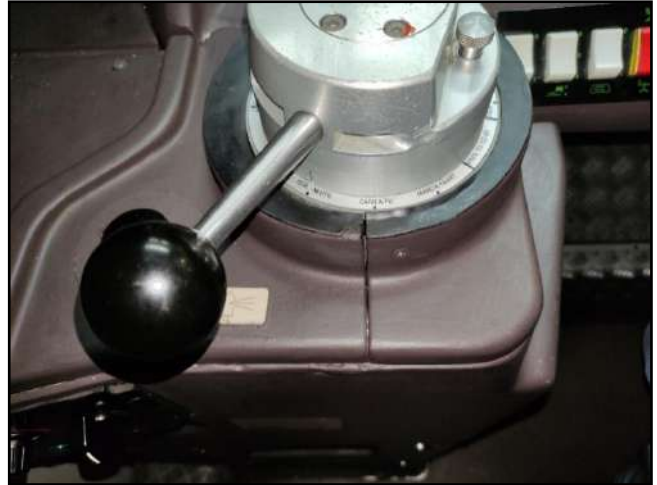
Si allegano alcune riprese fotografiche (autorizzate dalla Polfer durante il periodo di sequestro del materiale) dalle quali si evince che la sistemazione dei comandi, degli indicatori, della varia strumentazione e degli schermi informativi consente una agevole utilizzazione degli stessi e pertanto non può essere stata causa di errori da parte dell'AdC. I comandi della trazione posti a dx sono relativi alla impostazione della velocità massima automatica (leva corsa corta) e alla trazione automatica (leva corsa lunga); le impugnature delle due leve sono differenti ad evitare erronei azionamenti. A sx, oltre al comando del freno posto in basso, si trovano le leve relative alla trazione manuale (leva corsa lunga) e alla impostazione del senso di marcia avanti/indietro (leva corsa corta). Oltre al pedale per la risposta al vigilante, sul piano centrale si trovano due azionatori alternativi con medesima funzione.

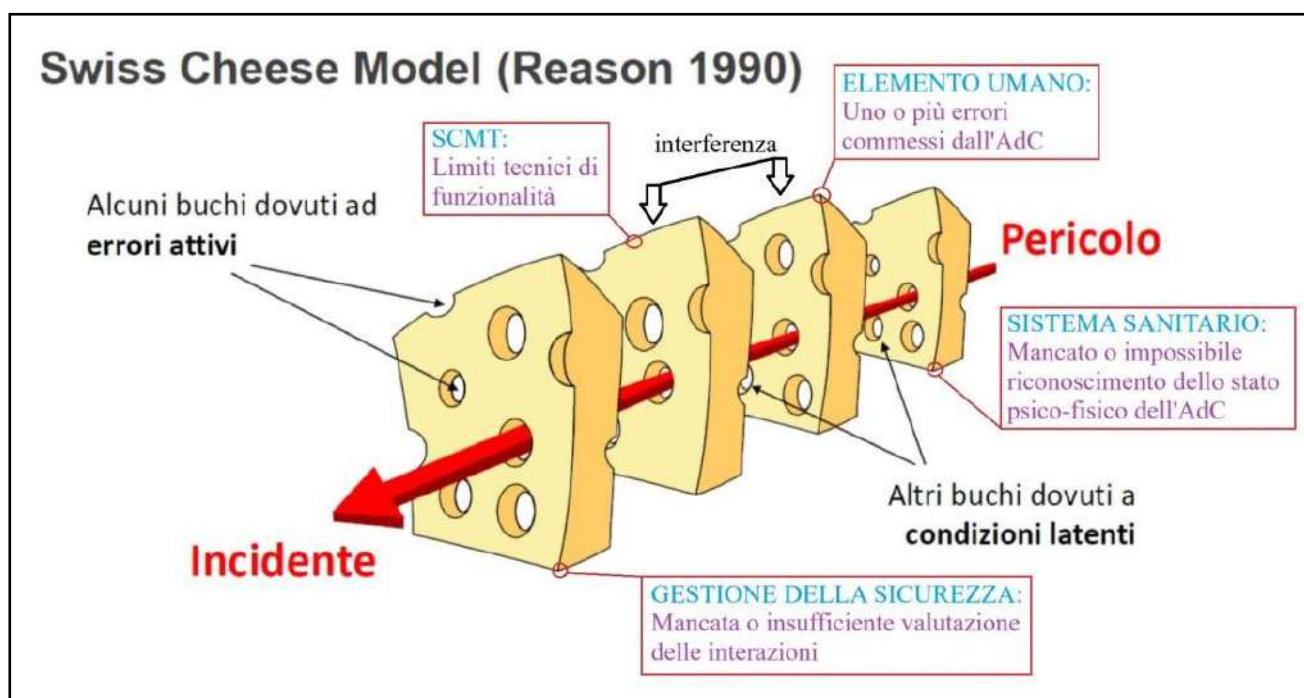
Infine, il Sistema di gestione della sicurezza non ha adeguatamente valutato l'interazione sopra descritta fra l'elemento umano (Liveware) e il sottosistema di sicurezza (Hardware), nella fattispecie costituito dal SCMT, essendosi palesato che l'indebita azione dell'agente sul comando vigilante (sia stata essa cosciente o involontaria) abbia di fatto annullato la protezione offerta dal SCMT. È doveroso comunque evidenziare le peculiari caratteristiche di unicità dell'evento stesso.

In sintesi, secondo il modello richiamato, il caso in esame può essere così schematizzato.

24.2 Applicazione del Swiss cheese model (fonte internet, elaborazione Ufficio)
