MINISTERO  
DELLE INFRASTRUTTURE  
E DEI TRASPORTI

Ufficio per le investigazioni ferroviarie e marittime

## INTERIM REPORT

**SVIO DEL TRENO 2813 DI TRENORD PRESSO LA STAZIONE DI  
SONDRIO DELLA LINEA TIRANO-SONDRIO-COLICO,  
AVVENUTO IL 07/11/2024  
(IDENTIFICATIVO ERAIL: IT-10669)**

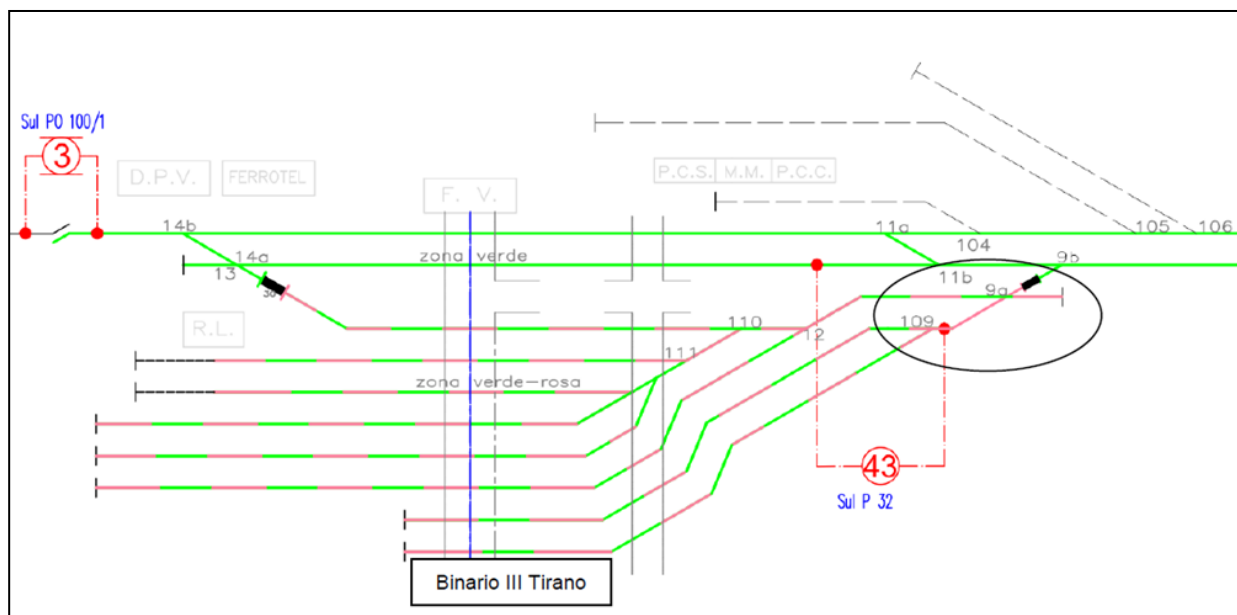
**Fig. 1** – Localizzazione incidente (Fonte: Trenord)

L'evento si è localizzato nel settore denominato “Fascio Tirano”, in corrispondenza del deviatoio n. 9a/10, che collega il binario III di circolazione con il tronchino di sicurezza posto. Il punto d'impatto è stato individuato presso il paraurti terminale del tronchino, ove si è verificato lo svio dei due assi anteriori della vettura di testa del complesso ETR 526-006.
