Ufficio per le investigazioni ferroviarie e marittime

## RAPPORTO FINALE DI INCHIESTA

**COLLISIONE TRA LA NAVE PASSEGGERI “SHARDEN” – IMO 9305269 – E  
MOTOPESCA “ALEMAX II” – 4OL396 – AVVENUTA NELLE ACQUE  
ANTISTANTI IL COMPARTIMENTO MARITTIMO DI OLBIA  
IN DATA 10/08/2023  
(IDENTIFICATIVO EMCIP: 2023/004698)**

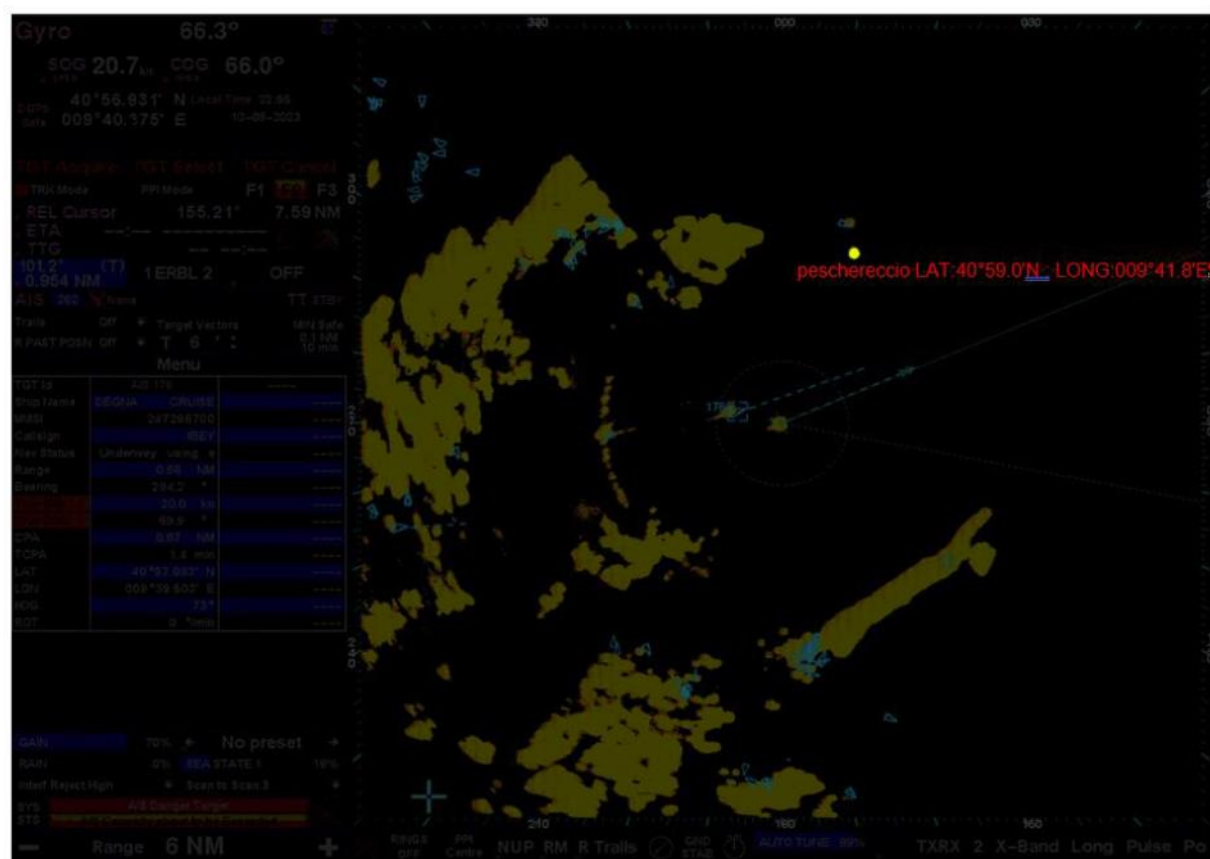
*Figura n. 13 – PRIMA BATTUTA - Schermata della battuta radar delle ore 22.55.03 (Local Time)*

la M/P “ALEMAX II” si trovava alle 22:55:03, rispetto a “Punta Timone”, sul Rilevamento vero 332.5 e distanza 3.97 NM, in posizione LAT. 40° 59’N; LONG. 009° 41.8’E.

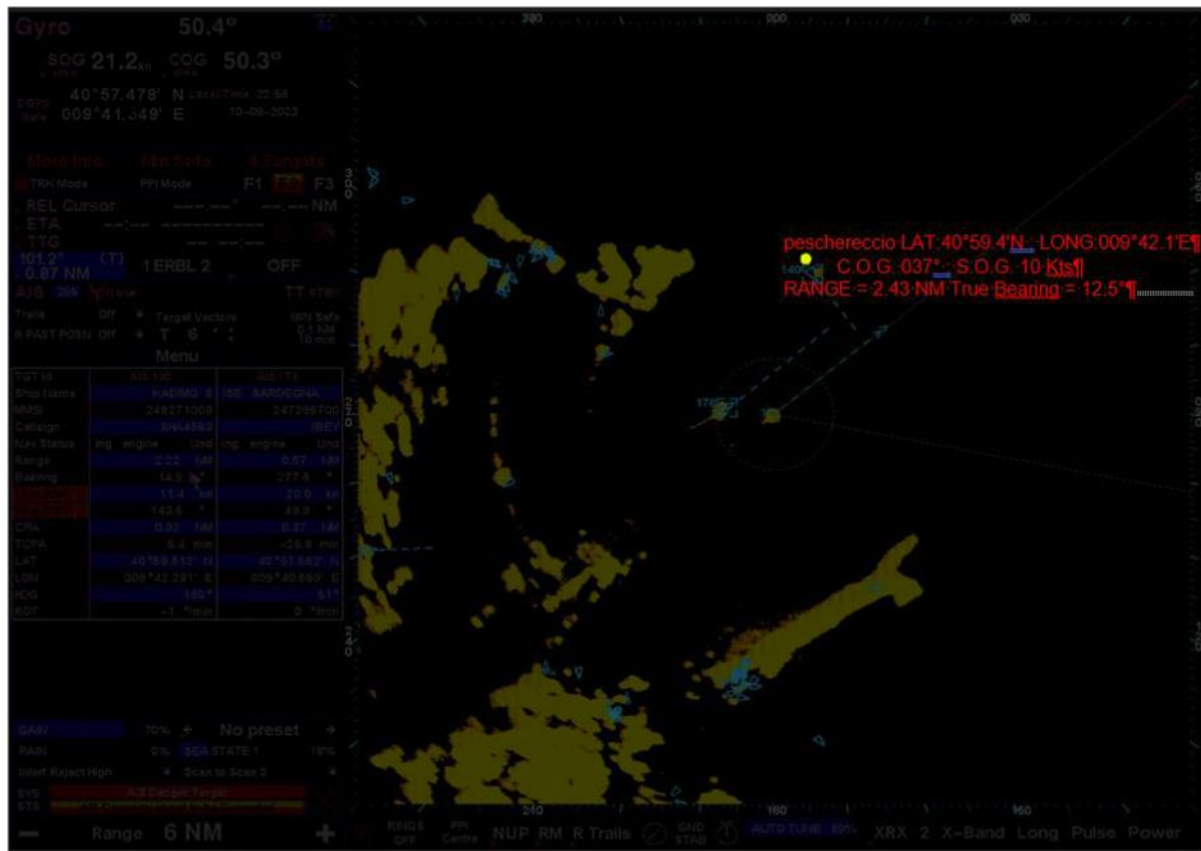
Figura n. 14 – SECONDA BATTUTA - Schermata della battuta radar delle ore 22.58.03 (Local Time)

L'analisi della carta nautica mostra una rotta seguita dalla M/P “ALEMAX II” di circa 037° con velocità pari a circa 10 nodi.

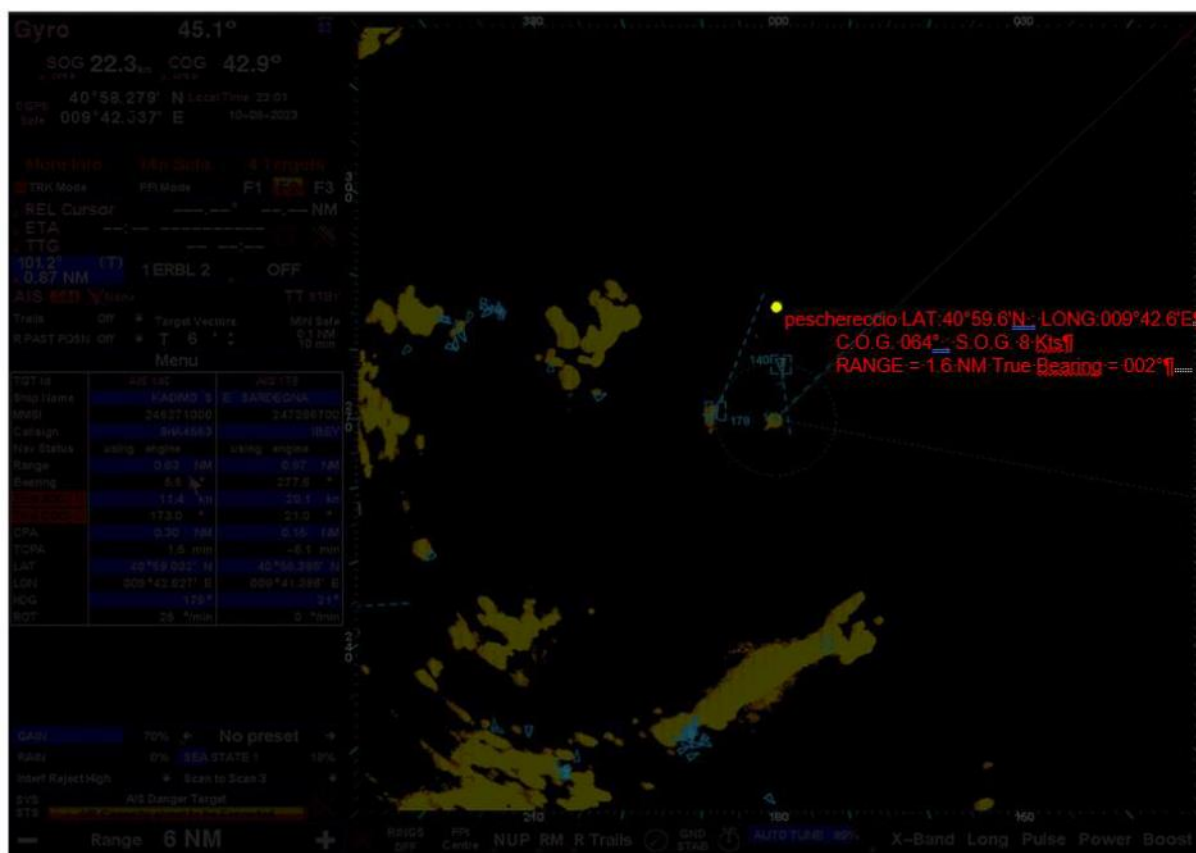
*Figura n. 15 – TERZA BATTUTA - Schermata della battuta radar delle ore 23.01.03 (Local Time)*

L'analisi della carta nautica mostra una rotta seguita dalla M/P “ALEMAX II” di circa 064° con velocità di circa 8 nodi.

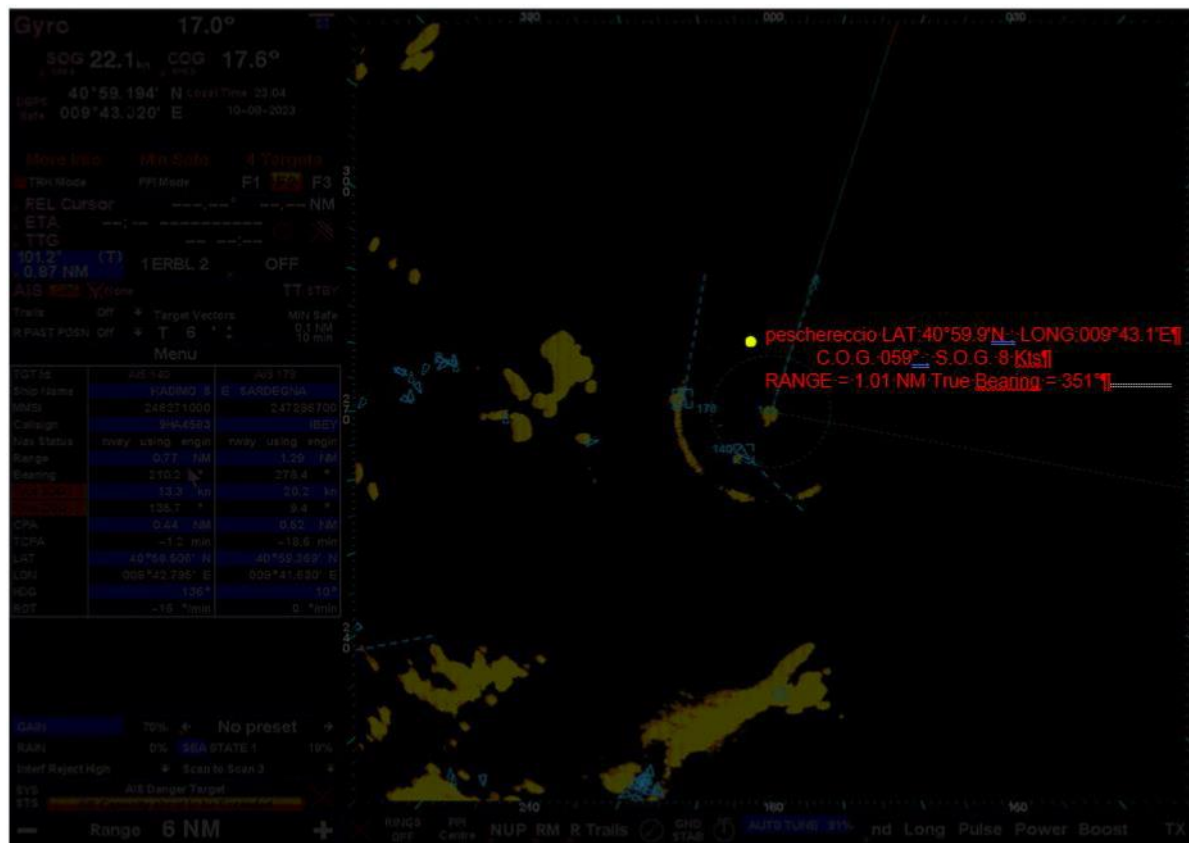
Figura n. 16 – QUARTA BATTUTA - Schermata della battuta radar delle ore 23.04.03 (Local Time)

L'analisi della carta nautica mostra una rotta seguita dalla M/P "ALEMAX II" di circa 059° con velocità di circa 8 nodi.

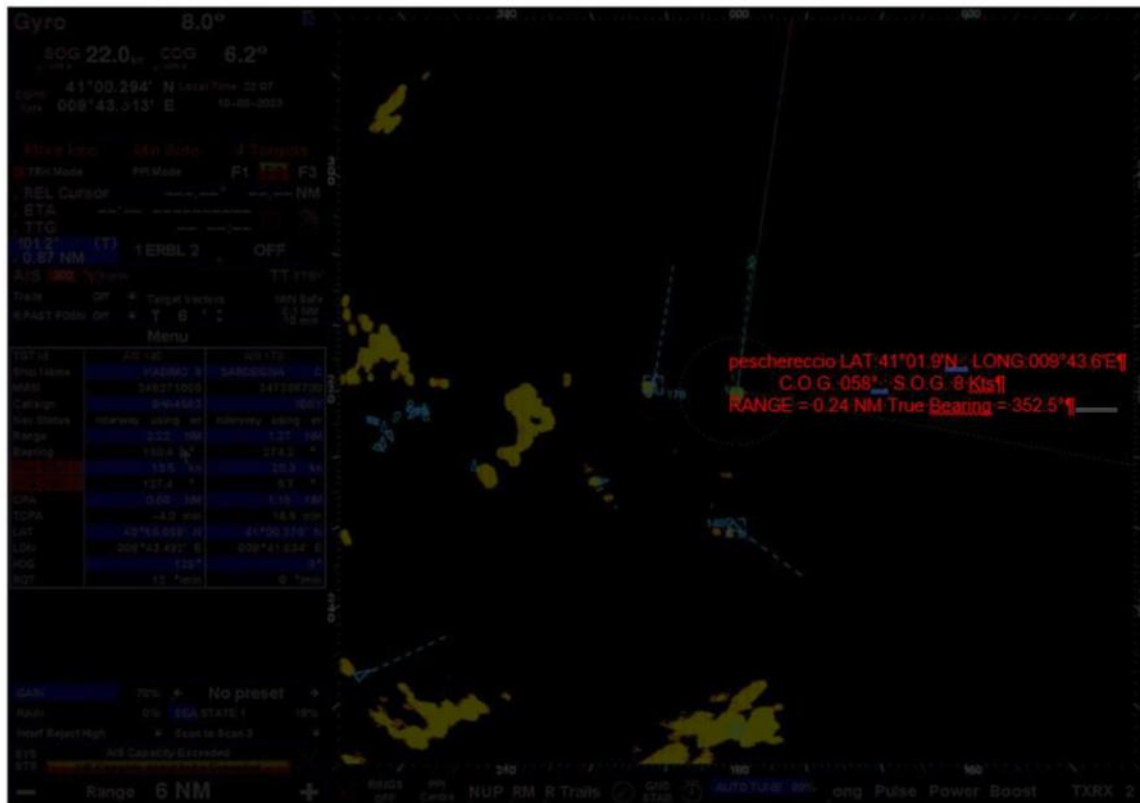
Figura n. 17 – QUINTA BATTUTA - Schermata della battuta radar delle ore 23.07.03 (Local Time)

L'analisi della carta nautica mostra una rotta seguita dalla M/P “ALEMAX II” di circa 058° con velocità di circa 8 nodi.

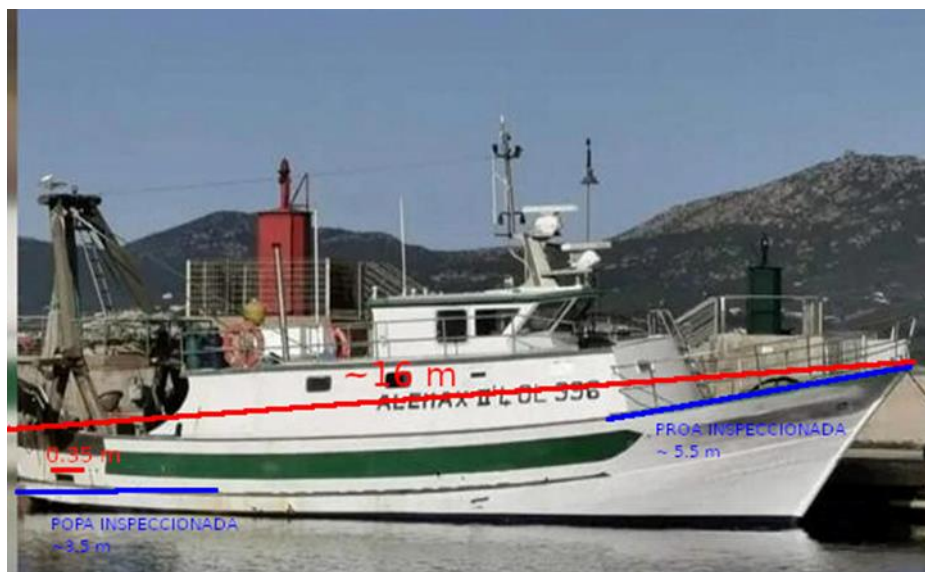
Dalle immagini estratte dai filmati R.O.V. del troncone poppiero e del troncone prodiero è rilevabile come le travi in legno costituenti sia le strutture longitudinali che il fasciame siano state completamente tranciate di netto a seguito dell’urto contro il bulbo e il dritto di prua della M/N “SHARDEN”.

L’urto avveniva sul lato dritto del M/P “ALEMAX II”.
