MINISTERO  
DELLE INFRASTRUTTURE  
E DEI TRASPORTI

Ufficio per le investigazioni ferroviarie e marittime

*RAPPORTO FINALE DI INCHIESTA SU  
COLLISIONE TRA IL MOTOVELIERO "TORTUGA V" - 00NA10851  
ED IL NATANTE DA DIPORTO "SAN TROPEZ"  
CON RELATIVA PERDITA DI VITA UMANA  
IN DATA 3 AGOSTO 2023 AL LARGO DI AMALFI  
(rif. EMCIP 2023/004496)*

ROMA, 27 SETTEMBRE 2024

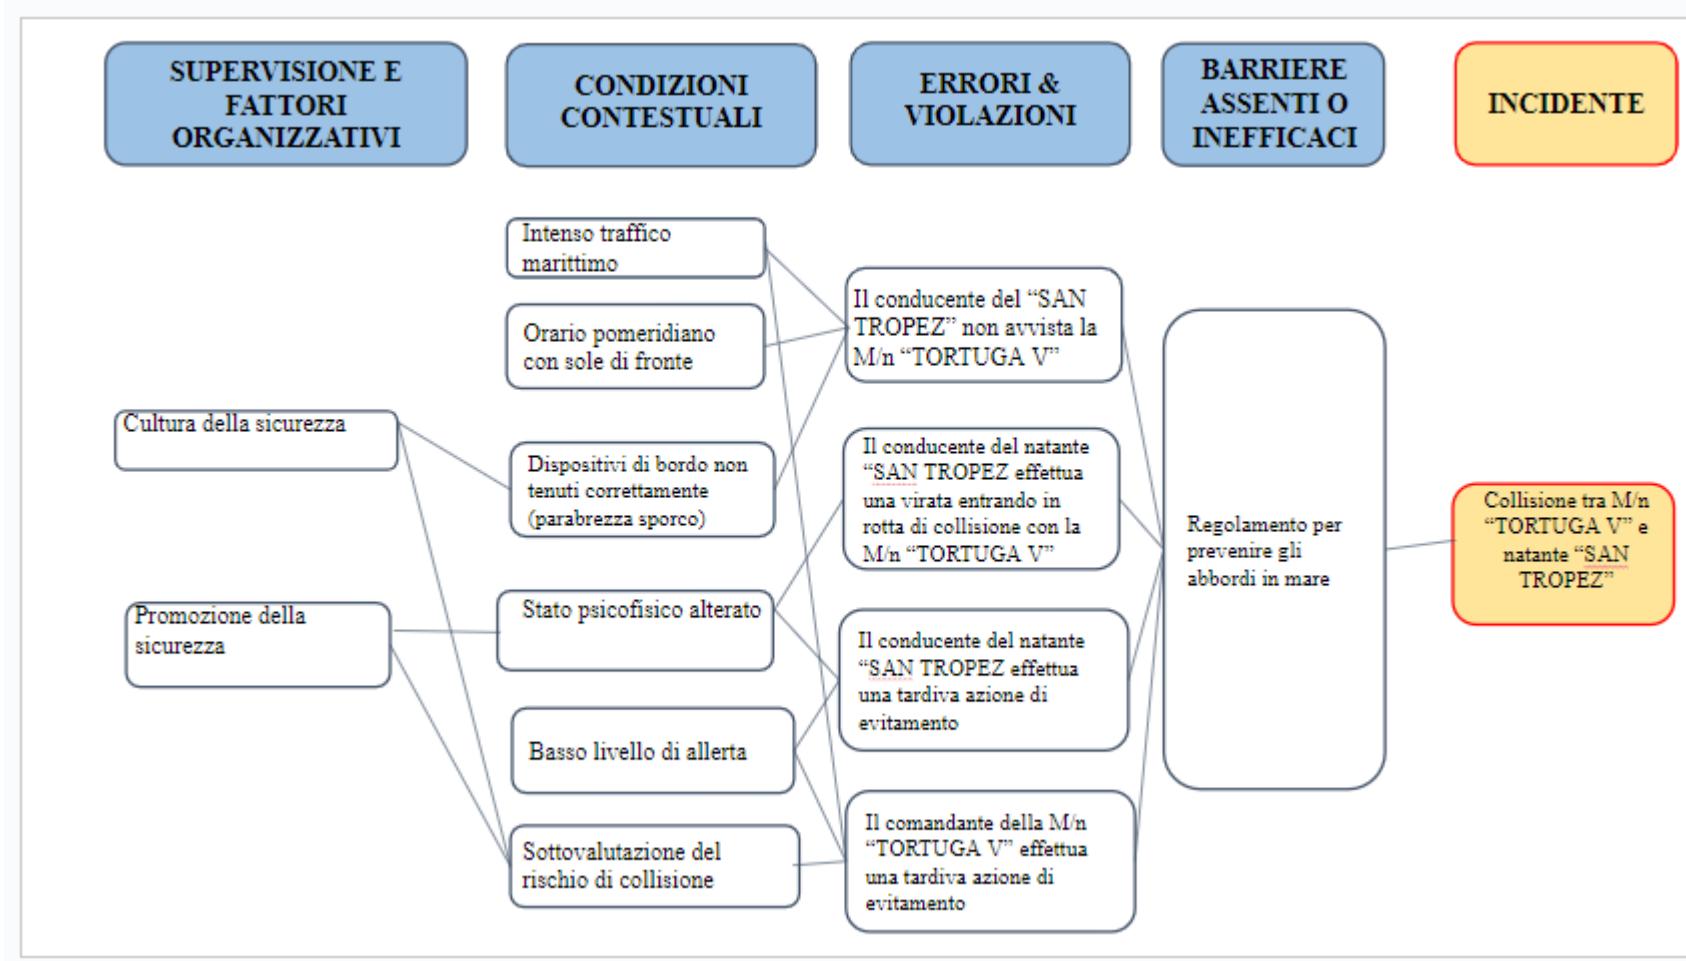
Figura 9: Diagramma SOAM della collisione

Di preferenza il diagramma va letto procedendo dal lato destro (quello dell'incidente e delle azioni del personale che operava in prima linea), verso quello sinistro (quello dei fattori fisicamente e temporalmente più distanti dal luogo dell'evento). Dato che le precondizioni sono comuni si procederà ad effettuare un unico diagramma.
