INTERIM REPORT

**INCAGLIO DELLA M/N GUANG RONG - IMO 9236133, PRESSO IL
PONTILE DI MARINA DI MASSA, IN DATA 28/01/2025
(IDENTIFICATIVO EMCIP: 2025/000386)**

26 gennaio 2026

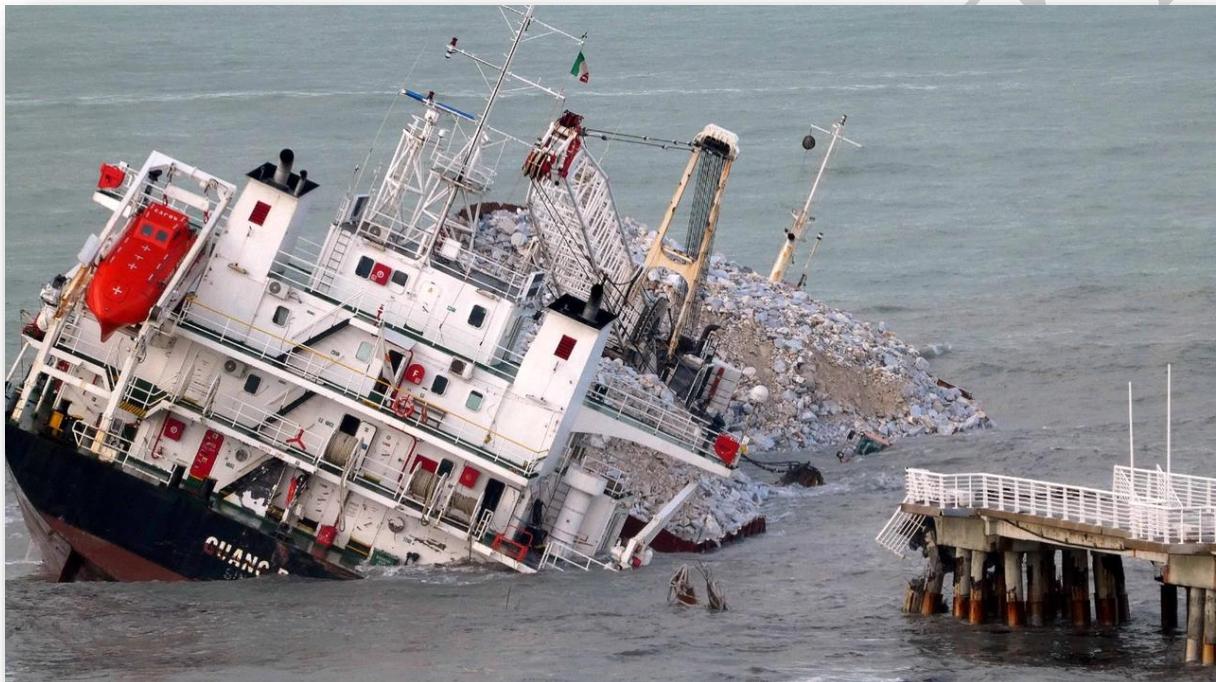
Il 28 gennaio 2025 la M/N GUANG RONG – IMO 9236133 di bandiera cipriota, mentre era alla fonda nella rada del porto di Marina di Carrara in attesa del completamento delle operazioni commerciali presso il “Terminal MDC”, a causa di avverse condizioni meteo-marine scarrocciava in direzione Sud-Est. Alle ore 21.06 la nave urtava contro il pontile di Marina di Massa ove si arenava.

Fig. 1 – Area del sinistro presso il pontile di Marina di Massa – (*fonte internet*)

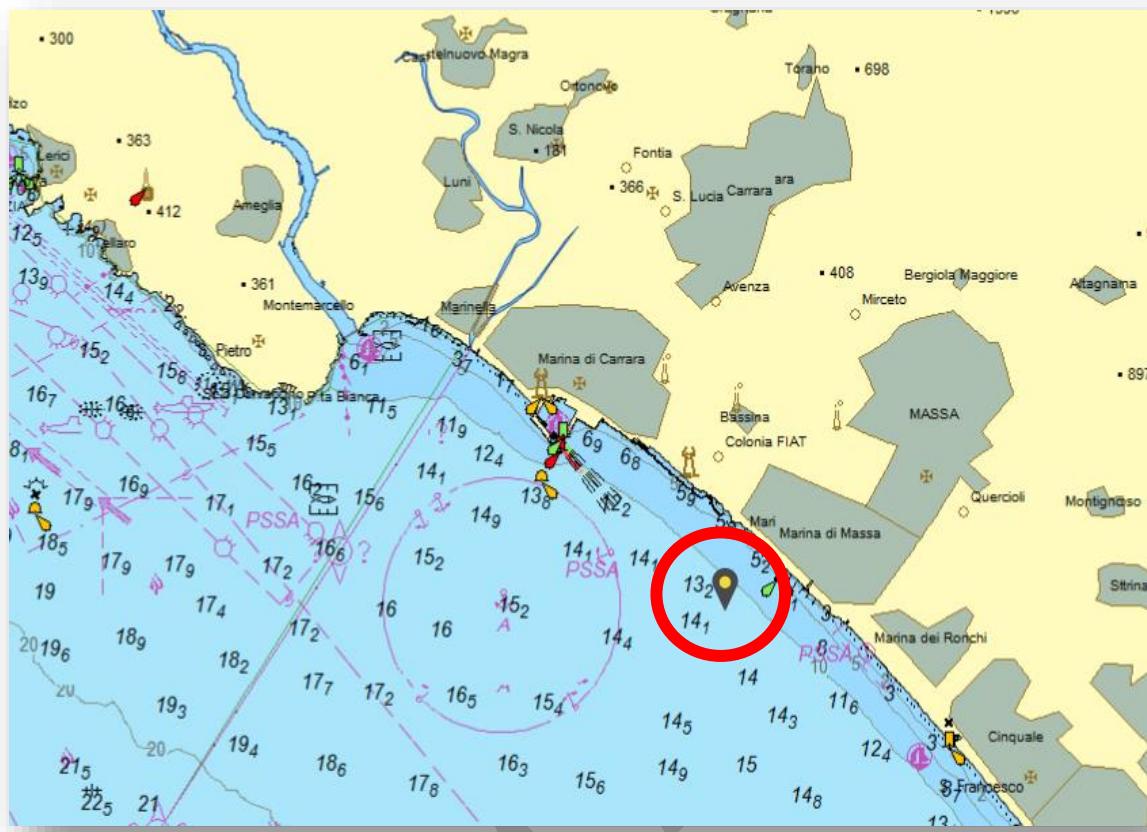
Conseguenze: L’urto della nave contro il pontile di Marina di Massa provocava il crollo parziale della struttura ed il successivo arenamento dell’unità. Nessun ferito tra i membri dell’equipaggio. Venivano messe in atto tutte le misure per il contenimento dell’inquinamento marino.

Fig. 2 – Posizione della M/N GUANG RONG – (fonte: EMCIP)

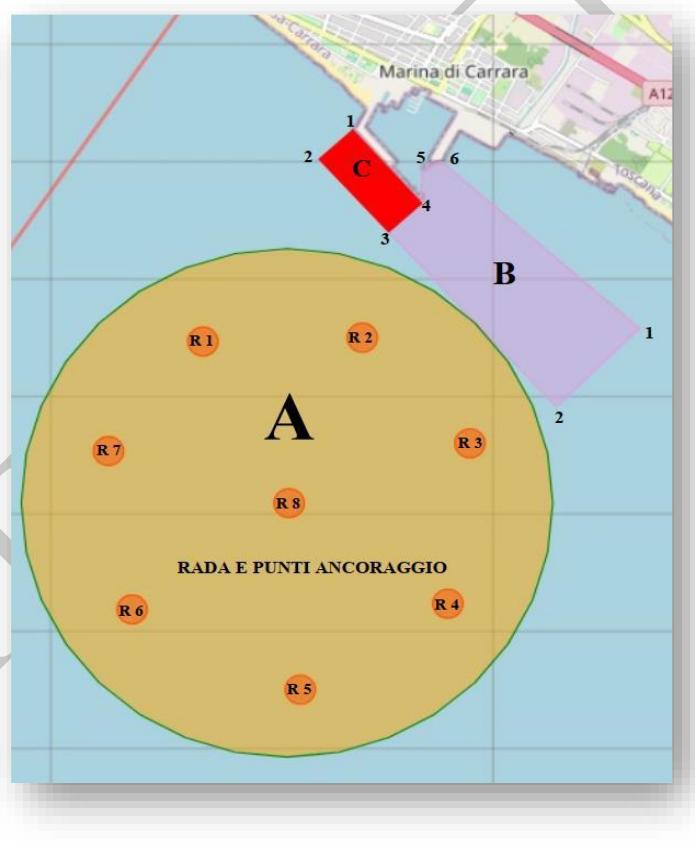
I giorni 23 e 24 gennaio 2025, nel porto di Marina di Carrara erano state caricate 9000 t di detriti di marmo. In previsione del peggioramento delle condizioni metereologiche la nave si posizionava in rada alla posizione ‘R7’ (vedi figura 5).

Fig. 5 – Assegnazione accosti (fonte: Regolamento di sicurezza del porto di Marina di Carrara)
