**MINISTERO  
DELLE INFRASTRUTTURE  
E DEI TRASPORTI**

**Ufficio per le investigazioni ferroviarie e marittime**

## **STUDIO QUADRO RIGUARDANTE GLI INCENDI NEI LOCALI GARAGE DEI TRAGHETTI**

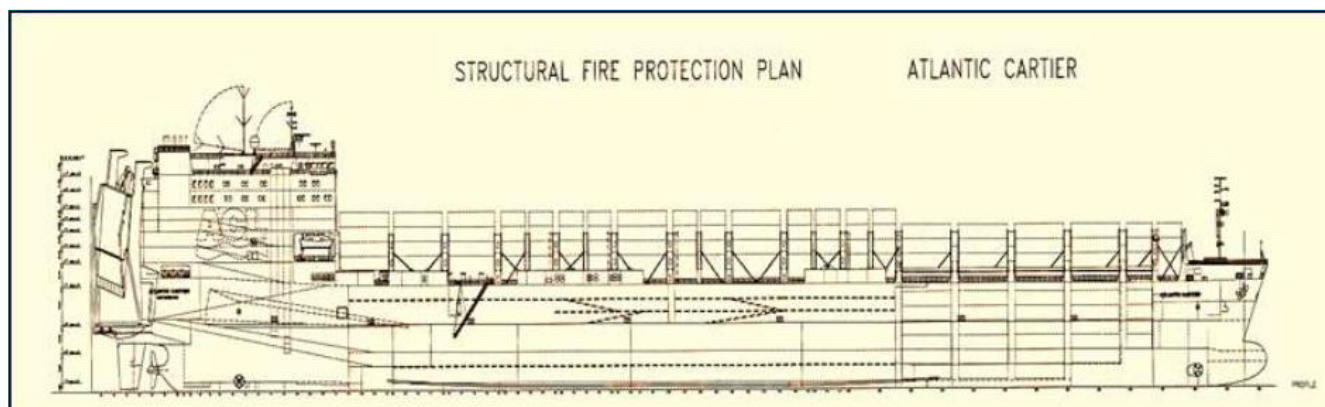
*Figura 5 - Sezione longitudinale della Ro-con ATLANTIC CARTIER*

Probabile causa un corto circuito nella vettura dalla quale si è originato l'incendio; non si può però escludere un incendio doloso. Secondo gli esperti dell'assicurazione dell'auto i cablaggi della nave erano difettosi e si può escludere l'autocombustione del veicolo. Secondo gli esperti nominati dall'armatore l'origine dell'incendio può essere solo il veicolo, nonostante vari difetti delle sistemazioni di bordo. Gli esperti nominati dal BSU escludono che l'incendio abbia avuto origine dall'impianto elettrico di bordo, e quindi propendono perché abbia avuto origine nell'autovettura. Il BSU conclude la sua relazione finale d'indagine dicendo che non è possibile stabilire la causa dell'incendio. Fattori ricorrenti: attivazione CO<sub>2</sub> per contenimento incendio, autovettura nuova convenzionale.

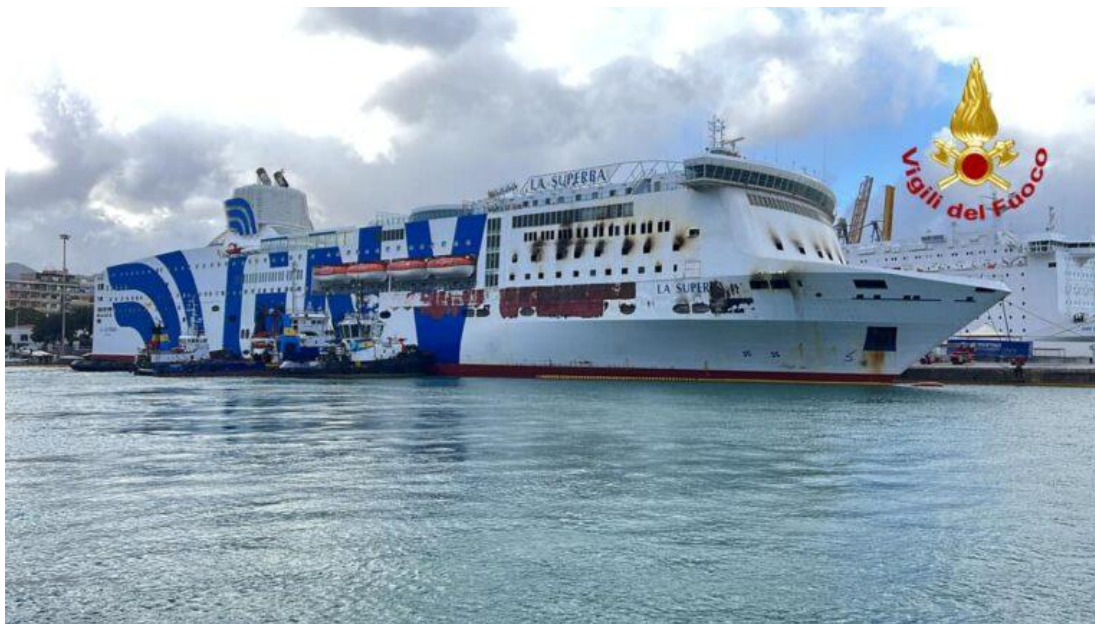
*Figura 8 - Traghetto LA SUPERBA nel porto di Palermo*

Descrizione: Incendio originatosi da ponte garage 4 (presumibilmente da un camion frigo) e propagatosi, disposto dal Comandante intervento con impianto fisso a schiuma, attivato impianto senza esito a causa della chiusura della valvola di presa a mare che alimenta l'impianto a schiuma e le EE/PP incendio; apertura manuale della valvola il mattino successivo e riattivazione dell'impianto, ma con scarsi esiti (probabilmente lo schiumogeno era già stato consumato tutto nel tentativo precedente). La chiusura della valvola di presa a mare è stata imputata ad un malfunzionamento dell'impianto di automazione a seguito del danneggiamento di un fascio di cavi che attraversa la zona incendiata, (contrariamente a quanto previsto dal paragrafo 4.4 della regola 10 della SOLAS II-2), intervento dei VVF, apertura rampe per intervenire manualmente con riattivazione dell'incendio (problemi di stabilità per troppa acqua imbarcata), incendio diffusione dell'incendio anche ai ponti superiori (locali passeggeri, attivati impianti sprinkler). Dopo 6 giorni, intervento del nucleo MIRT (Maritime Incident Response Team) di Genova in ausilio ai VVF di Palermo, che ha provveduto ad accessi in locale per individuare i focolai, intervenendo sugli stessi con schiuma a media espansione dai ponti superiori operando tagli nel ponte stesso. Al termine è stato aperto il portellone per provvedere al completamento dello spegnimento di tutti i focolai. Successivamente è stata dichiarata la perdita totale, la nave è rimasta a lungo presso Fincantieri Palermo destinata alla demolizione, anche a seguito di problemi burocratici per lo smaltimento dei veicoli incendiati e del relativo carico (individuazione dei proprietari cui riconsegnarli dopo il dissequestro). Alla fine di luglio 2025 è partita da Palermo con destinazione per Aliaga (Turchia) per la demolizione.

Fattori ricorrenti: camion refrigerato, attivazione impianto a schiuma inefficace, perdita unità, malfunzionamento automazione.
