Ufficio per le investigazioni ferroviarie e marittime

RAPPORTO FINALE DI INCHIESTA

**DECESSO MARITTIMO AVVENUTO DURANTE UNA BATTUTA DI PESCA
A BORDO DEL M/P BRIVIDO – 9PC600, A LARGO DI ROSETO DEGLI
ABRUZZI (TE), IN DATA 25/09/2024**
(IDENTIFICATIVO EMCIP: 2024/004344)

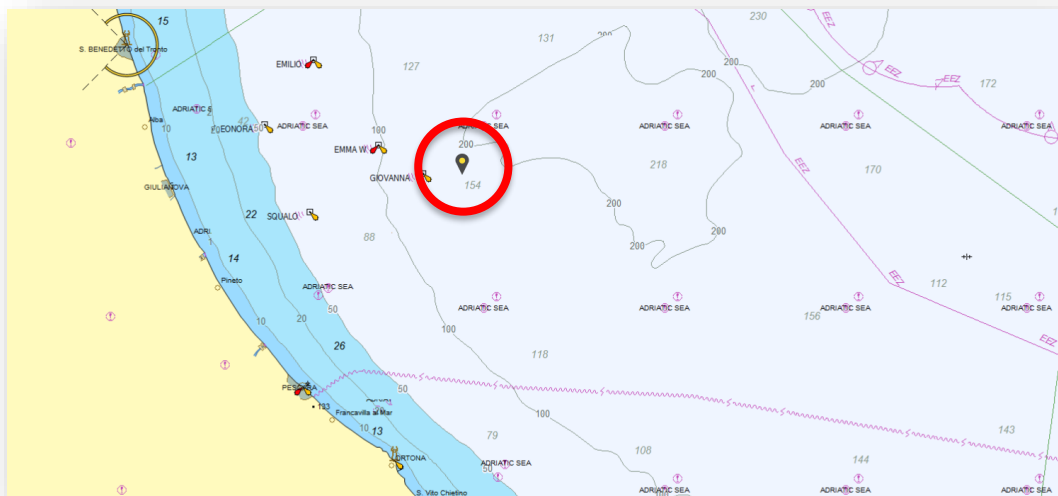
Figura 2 - Luogo del sinistro - (Fonte: Emcip)

Alle ore 02:45 LT circa, del 25 settembre 2024, a circa 26 miglia al traverso di Roseto degli Abruzzi (TE), mentre veniva effettuata la manovra di calata della rete tra l'unità madre e le unità ausiliarie, il battellino denominato “battello stazzetta” affondava improvvisamente con a bordo i marinai, uno dei quali riusciva autonomamente a raggiungere l'unità madre e mettersi in salvo, mentre l'altro veniva prontamente recuperato dall'equipaggio del motopeschereccio che immediatamente attivava le procedure di rianimazione ma con esito negativo.

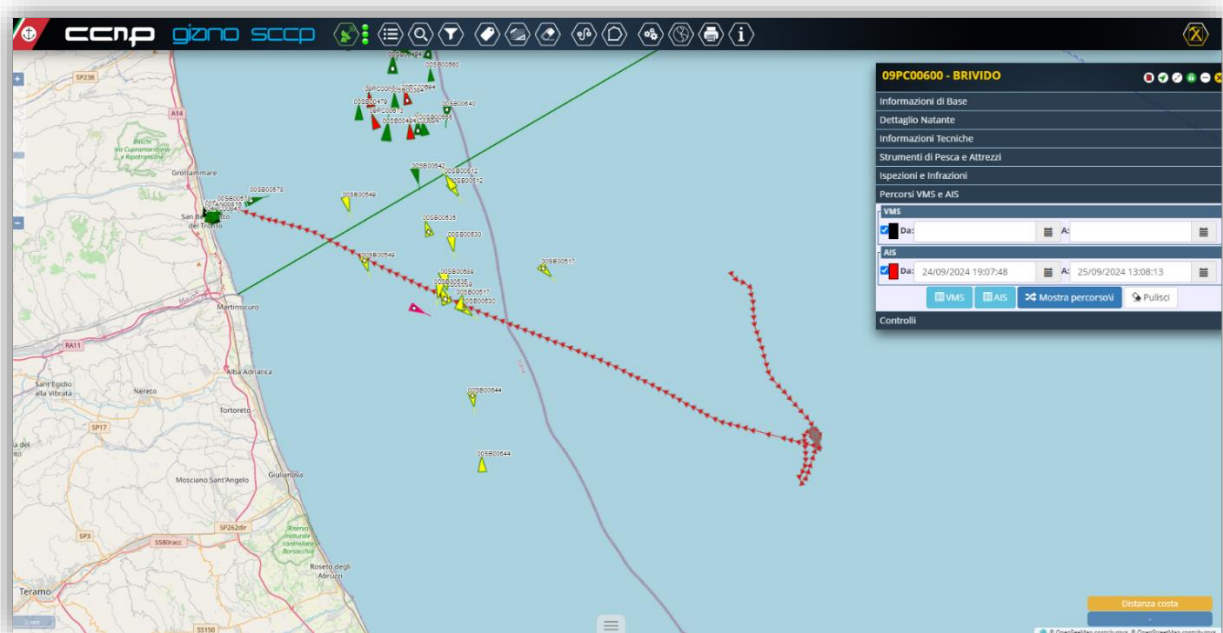
Figura 3 - Tracciato AIS M/p BRIVIDO – (Fonte: Capitaneria di Porto San Benedetto del Tronto)

Conseguenze: L'evento incidentale provocava il decesso di un marittimo impegnato nelle operazioni di pesca di tipo circuizione a bordo del battello stazzetta dell'unità madre BRIVIDO.
