## RAPPORTO FINALE DI INCHIESTA

**DECESSO DI UN MARITTIMO A BORDO DEL M/P MIDWAY - AN4055,  
A LARGO DI FANO (PU), IN DATA 11/12/2024**  
*(IDENTIFICATIVO EMCIP: 2024/005442)*

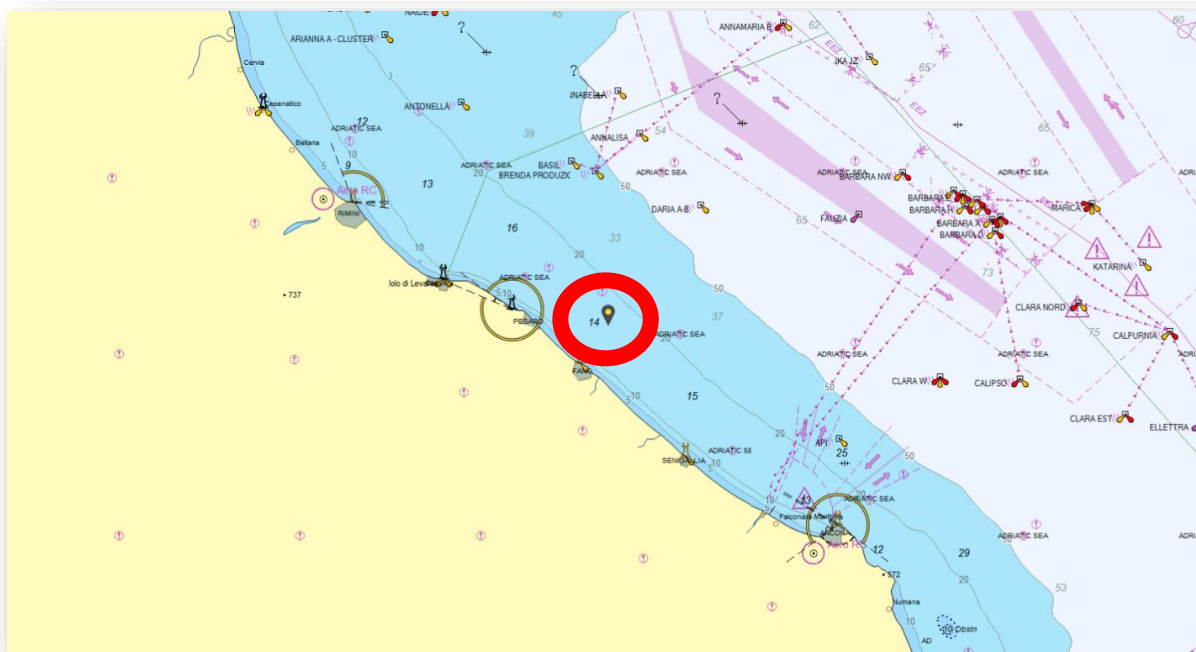
Figura 1– Luogo del sinistro (fonte: EMCIP)

In data 11/12/2024 alle ore 07:43 circa, la Capitaneria di porto di Pesaro riceveva ed inoltrava all'Ufficio Circondariale Marittimo di Fano una segnalazione riguardo ad un sinistro marittimo occorso al M/P MIDWAY – AN4055 (autorizzato alla Pesca Costiera Ravvicinata) a circa 4,5 miglia al traverso di Fano (PU), alle coordinate 43°54'.349 N - 013°04'.184 E. Si segnalava che un marittimo, con l'unità in navigazione ed intenta in attività di pesca tramite i c.d. 'Rapidi' cadeva in mare per cause ignote. Si attivavano tutte le procedure per il recupero dell'uomo in mare che avveniva nel giro di pochi minuti grazie all'intervento di un marittimo che si tuffava in mare per prestare soccorso. In seguito al recupero, il M/P MIDWAY dirigeva al rientro verso il porto di Fano per l'assistenza medica. Alle 08:10 circa, l'unità ormeggiava presso la banchina n. 10 del porto di Fano e contestualmente veniva raggiunta da personale dell'Autorità Marittima e da personale sanitario che saliva a bordo iniziando nell'immediatezza le procedure di rianimazione con esito negativo. Si constatava il decesso alle ore 08:25.

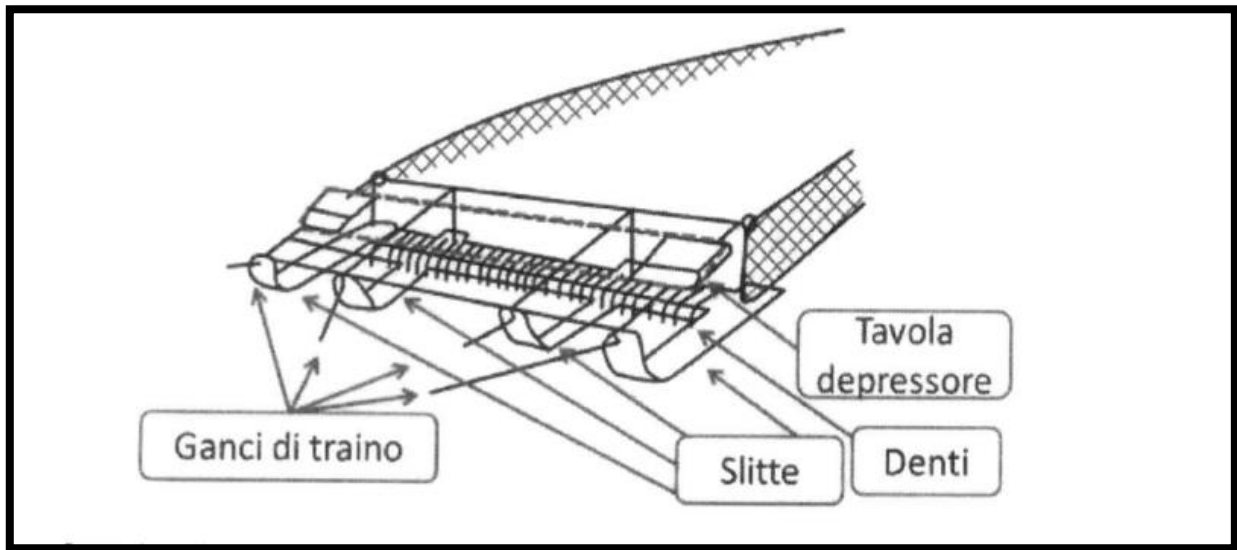
Figura 3 – immagine attrezzo da pesca di tipo ‘rapido’ - (fonte: Inchiesta sommaria Ufficio circondariale marittimo di Fano)

La pesca con rapidi è una tecnica tradizionale utilizzata principalmente nella pesca costiera ravvicinata, in cui gli attrezzi e le modalità operative sono molto specifici e richiedono un alto livello di esperienza e coordinazione da parte dell'equipaggio. La pesca a "rapido" si distingue per l'uso di attrezzature e metodi che permettono di trappolare o catturare pesci (come ad esempio il palamito, rapido da pesca e altri strumenti simili) in modo dinamico ed efficiente.

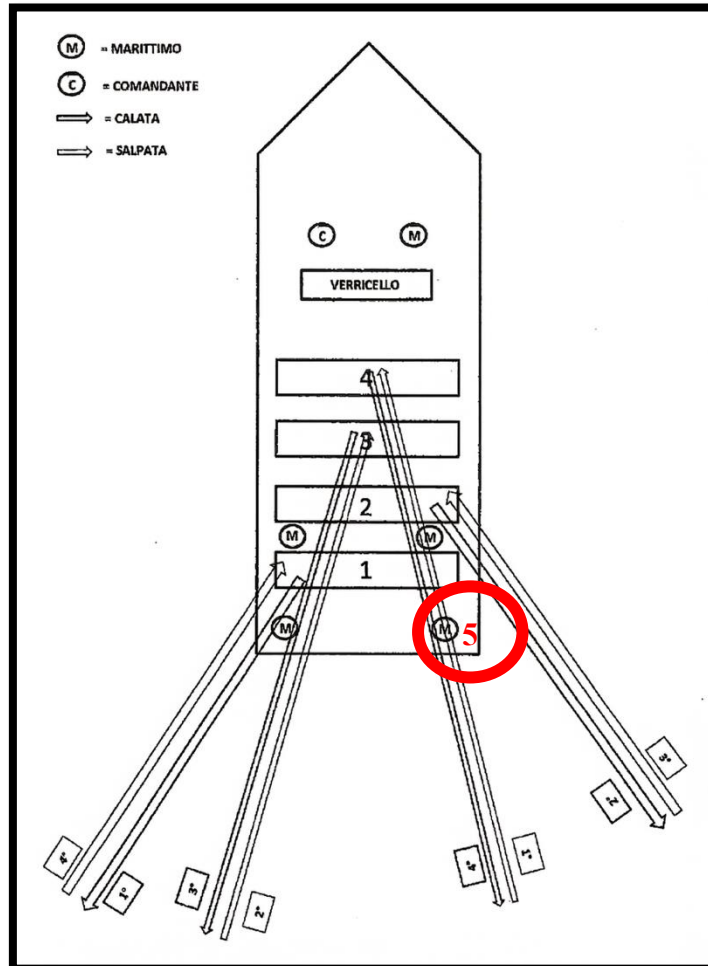
Figura 8 – posizione marittimi nella fase di calata e salpata: (fonte: Inchiesta sommaria Ufficio circondariale marittimo di Fano)

L'analisi SHELL prende in considerazione persone e risorse presenti al momento dell'evento, anche se alcune persone non hanno avuto un ruolo attivo nell'incidente. Le persone effettivamente coinvolte in prima persona sono contrassegnate con un asterisco \*.
