MINISTERO  
DELLE INFRASTRUTTURE  
E DEI TRASPORTI

Ufficio per le investigazioni ferroviarie e marittime

## RELAZIONE FINALE DI INCHIESTA

**INCENDIO A BORDO DEL M/Y ATINA DI BANDIERA COOK ISLANDS,  
OCCORSO IN DATA 10.08.2024  
(IDENTIFICATIVO EMCIP: 2024/003676)**

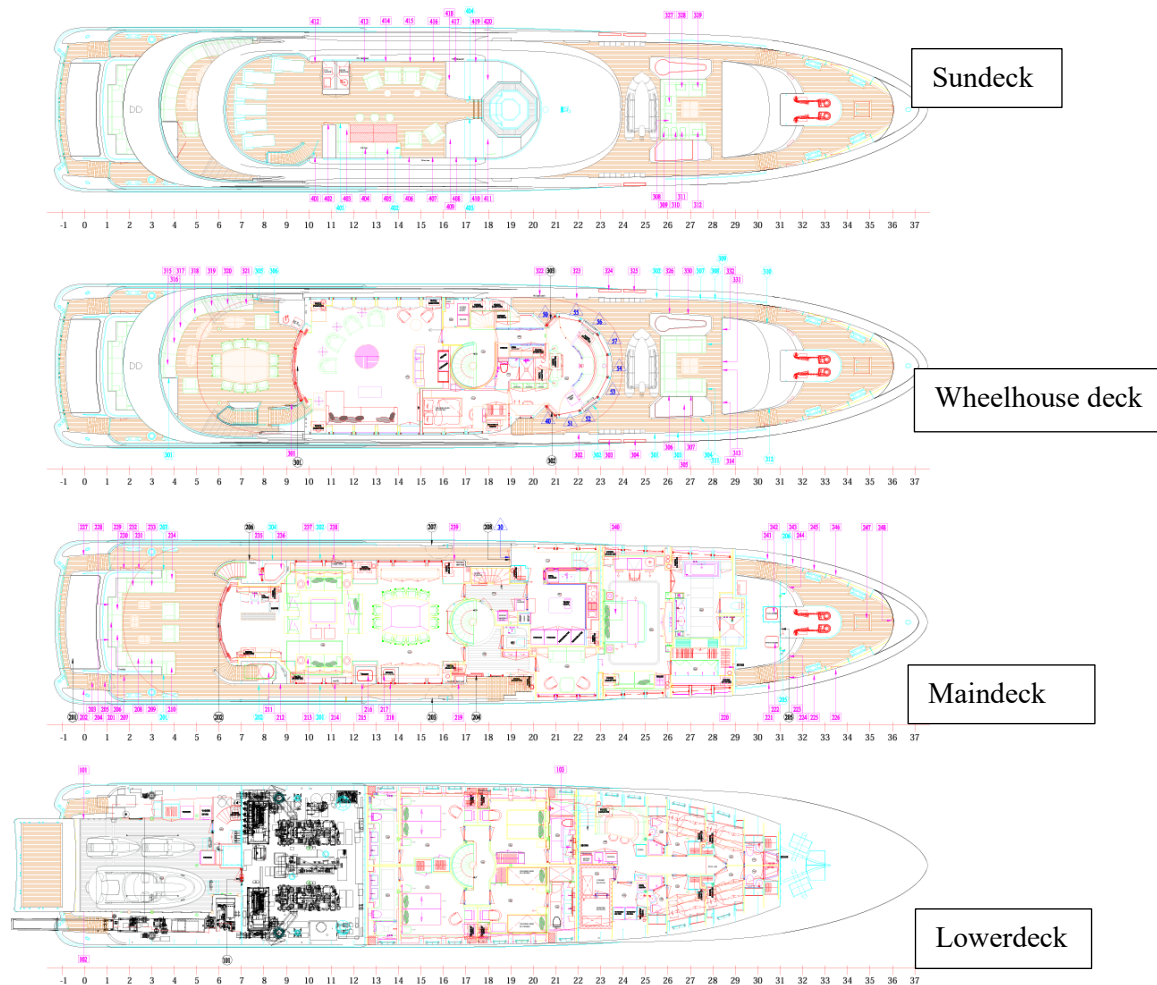
Figura 3 - Descrizione dell'unità

Come visibile dai disegni di Figura 3, il lowerdeck - dove si è sviluppato l'incendio- è costituito, partendo da poppa, da uno spazio locale garage dove in seguito al refitting avvenuto nel 2022 venivano collocati n. 2 seadoo ed attrezzature ricreative. Nella stessa zona, sul lato sinistro all'interno di armadiature, erano presenti 6 batterie in stato di ricarica, un freezer/garbage store, una asciugatrice ed una lavatrice; sul lato destro la motopompa antincendio, il gruppo elettrogeno ed altri apparati (vedi dettaglio figura 4).

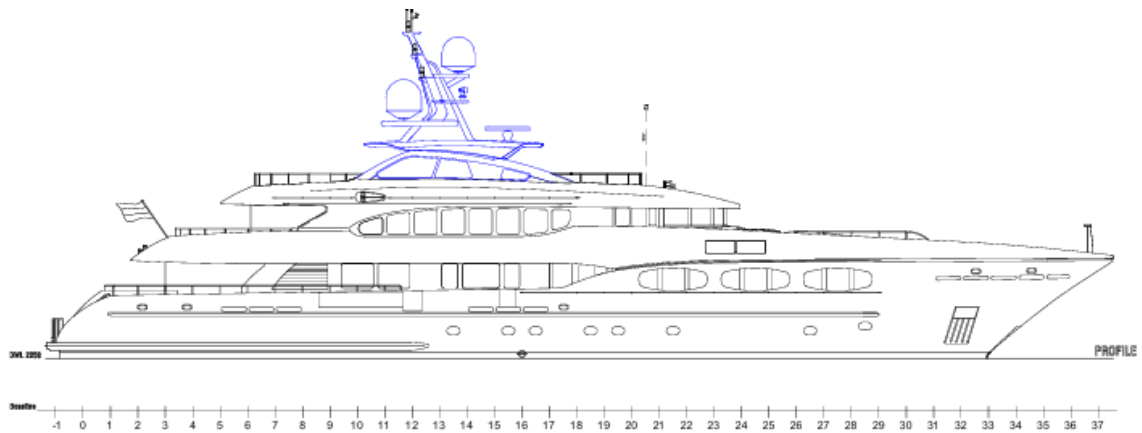
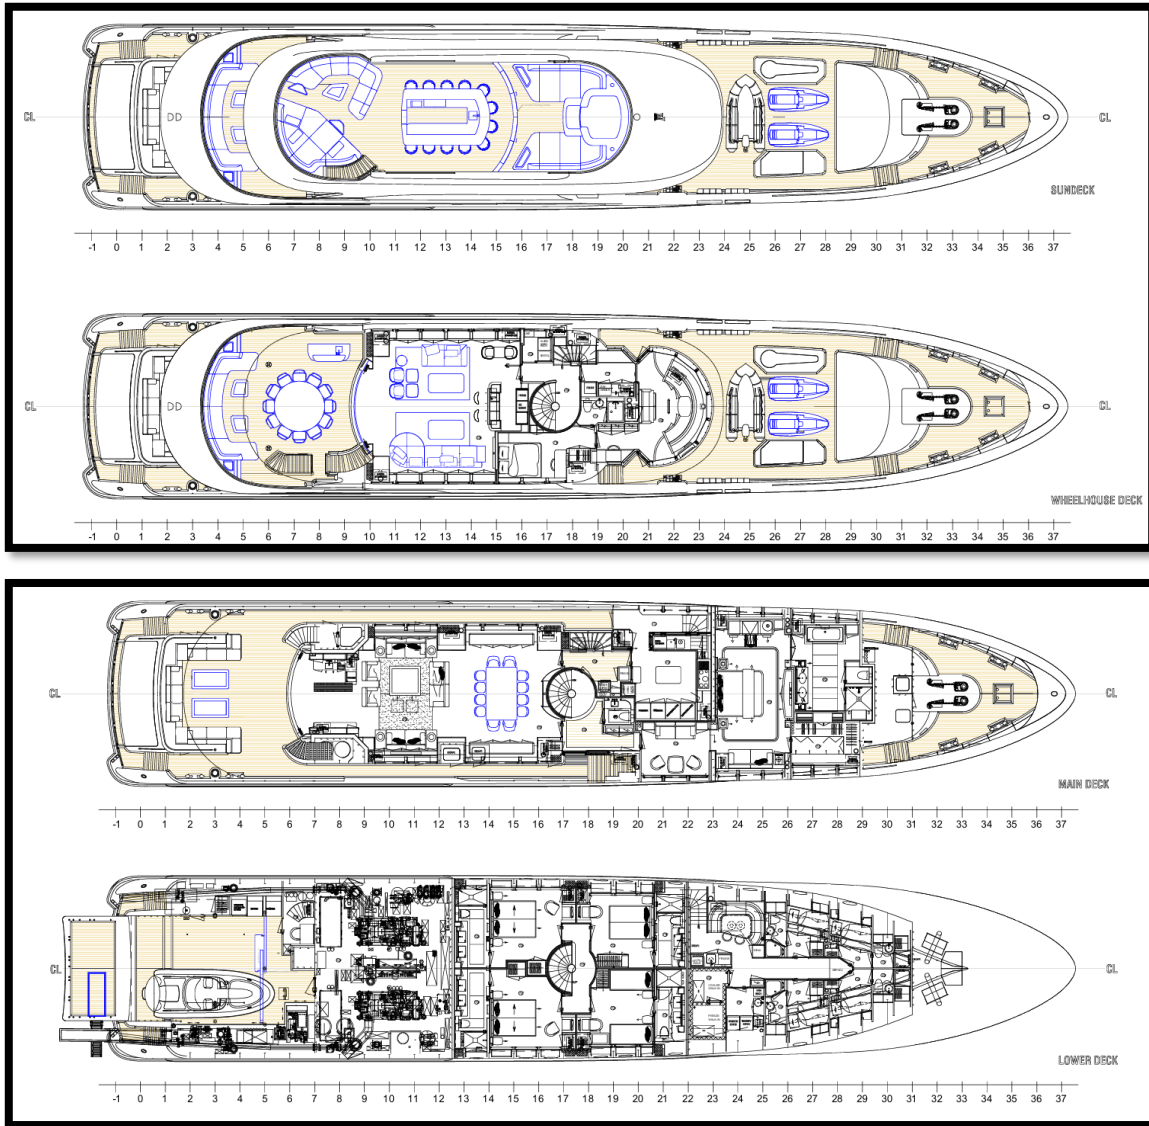
Figura 5 - Modifiche occorse con il refit (Fonte: Layout General arrangement refit)

Dall'analisi della documentazione acquisita risulta che le lavorazioni effettuate hanno interessato aspetti logistici, come modifica degli arredi, installazione di una ulteriore paratia leggera nel locale garage, spostamento del tender e delle moto d'acqua in coperta, diverso utilizzo degli spazi

Si evidenzia che nei layout relativi agli interventi effettuati nel refit nel 2022 è indicata, a livello del lower deck, l'aggiunta di una paratia.

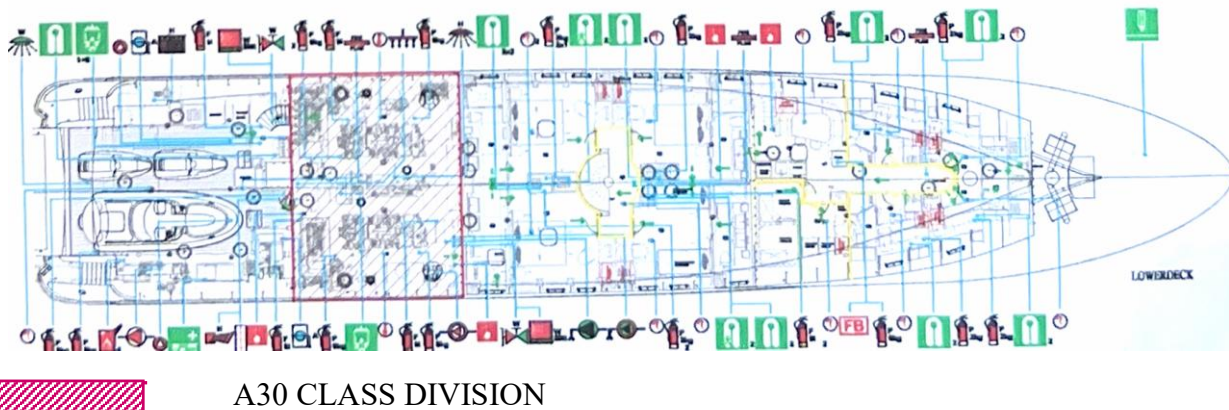
Figura 6 - Indicazione compartimentazione e dotazioni antincendio

Nella Figura 6 sono indicate la compartimentazione e le dotazioni antincendio del lowerdeck come approvate nel 2008, quindi prima dell'operazione di refit.

Nel lowerdeck, nella configurazione precedente agli interventi di refit, era presente un impianto di rilevazione di fumo/calore (cfr. Figura 6 e 7) con rivelatori anche nella zona del tender garage.

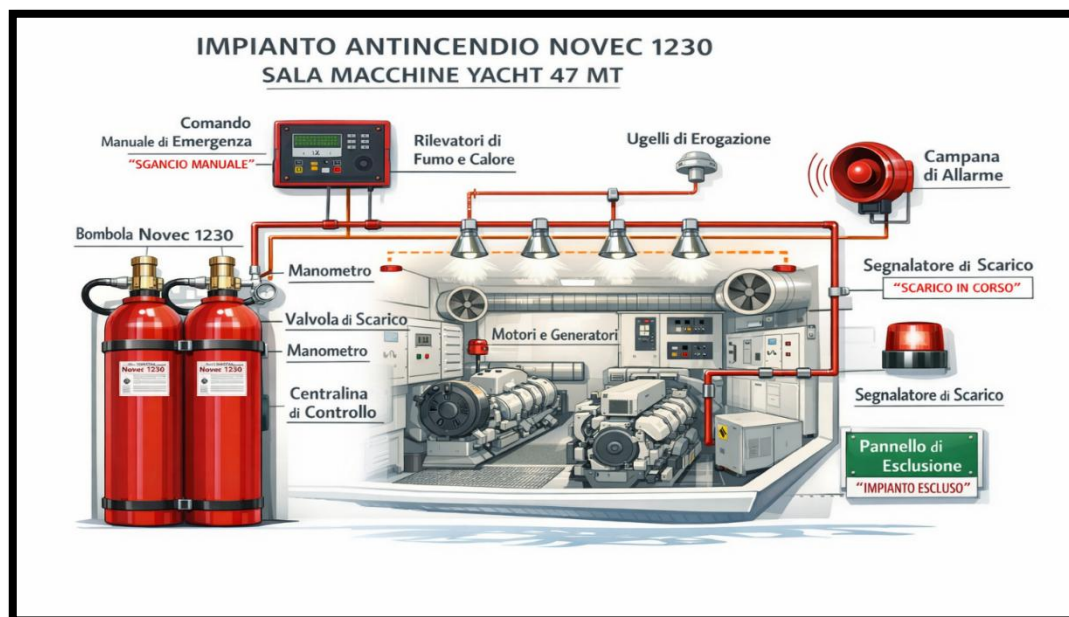
Figura 20 - Schema di un tipico impianto per sala macchina NOVEC 1230 di uno yacht di 47metri (fonte web)

La sala macchine era servita da un impianto a funzionamento automatico con gas Novec 1230 del tipo illustrato in figura 16.
