MINISTERO  
DELLE INFRASTRUTTURE  
E DEI TRASPORTI

Ufficio per le investigazioni ferroviarie e marittime

## ***INTERIM REPORT***

**SINISTRO MARITTIMO/DECESSO OCCORSO IN DATA 29.07.2025 A BORDO DELLA  
M/N “JOLLY VERDE” – NUM. IMO 9320441, ALLA PARTENZA DAL PORTO DI  
KARACHI (PAKISTAN)**

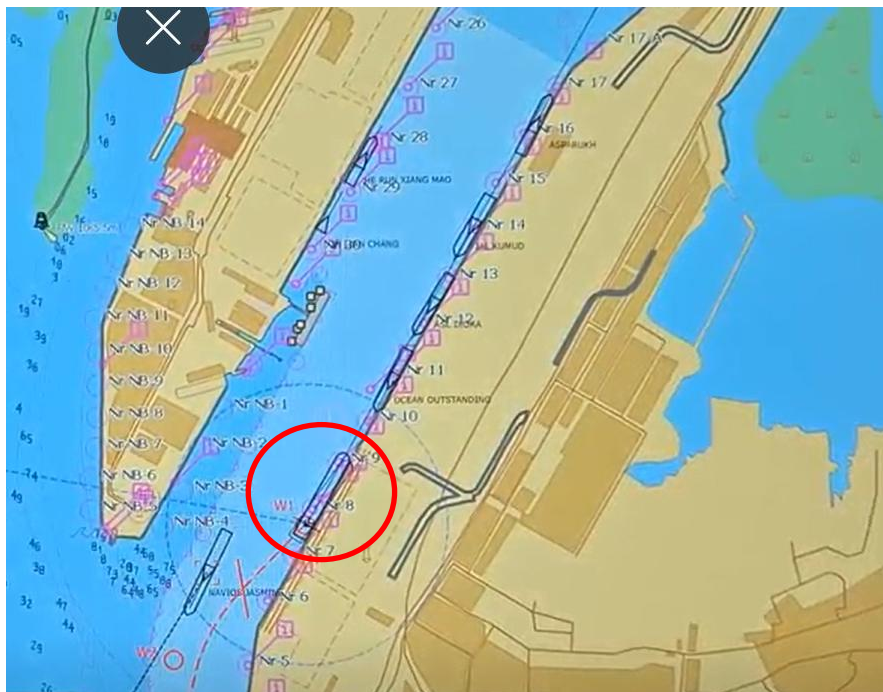
Figura 1 – Posizione della M/N JOLLY VERDE nel porto di Karachi – (fonte Ignazio Messina &C SpA)

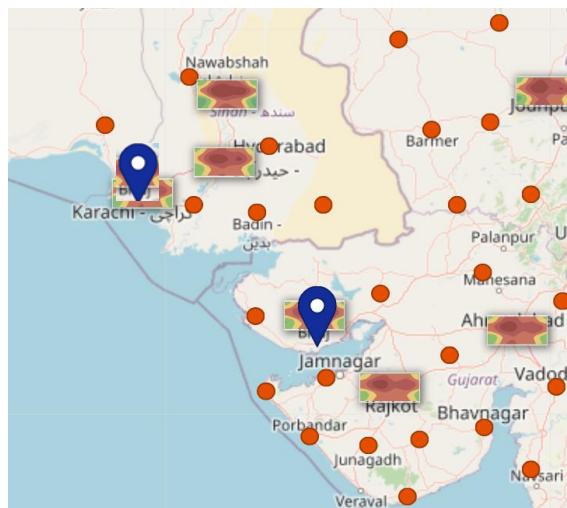
Tra il 26 e il 27 luglio, nel tratto tra Mundra e Karachi, la M/N JOLLY VERDE si trovava ad affrontare una navigazione in condizioni meteo severe, dovute alla presenza dei monsoni.

Fig. 5 – Tratta Mundra - Karachi (fonte web)
