**MINISTERO  
DELLE INFRASTRUTTURE  
E DEI TRASPORTI**

**Ufficio per le investigazioni ferroviarie e marittime**

## **STUDIO QUADRO RIGUARDANTE GLI INCENDI NEI LOCALI GARAGE DEI TRAGHETTI**

*Studio aggiornato al 20 agosto 2026*

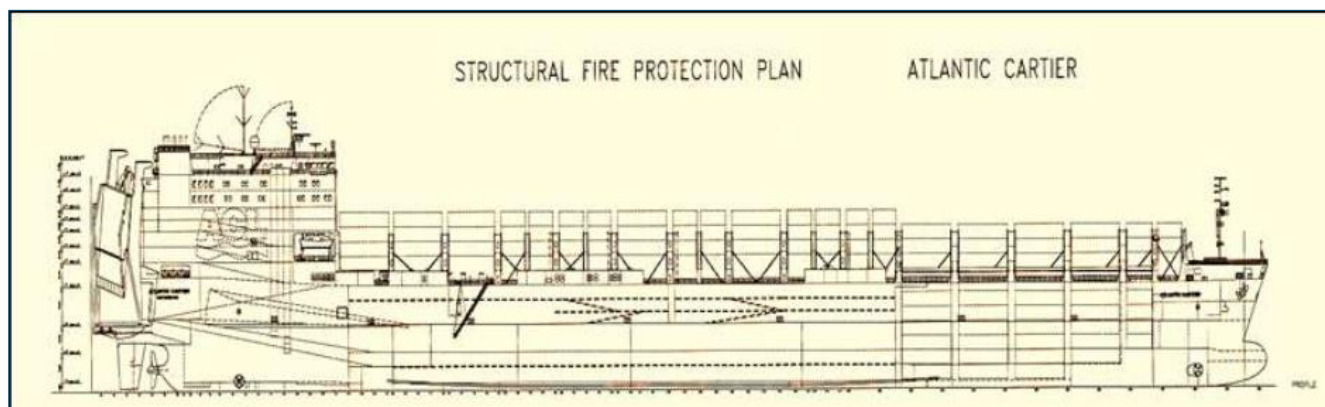
*Figura 5 - Sezione longitudinale della Ro-con ATLANTIC CARTIER*

Probabile causa un corto circuito nella vettura dalla quale si è originato l'incendio; non si può però escludere un incendio doloso. Secondo gli esperti dell'assicurazione dell'auto i cablaggi della nave erano difettosi e si può escludere l'autocombustione del veicolo. Secondo gli esperti nominati dall'armatore l'origine dell'incendio può essere solo il veicolo, nonostante vari difetti delle sistemazioni di bordo. Gli esperti nominati dal BSU escludono che l'incendio abbia avuto origine dall'impianto elettrico di bordo, e quindi propendono perché abbia avuto origine nell'autovettura. Il BSU conclude la sua relazione finale d'indagine dicendo che non è possibile stabilire la causa dell'incendio. Fattori ricorrenti: attivazione CO<sub>2</sub> per contenimento incendio, autovettura nuova convenzionale.

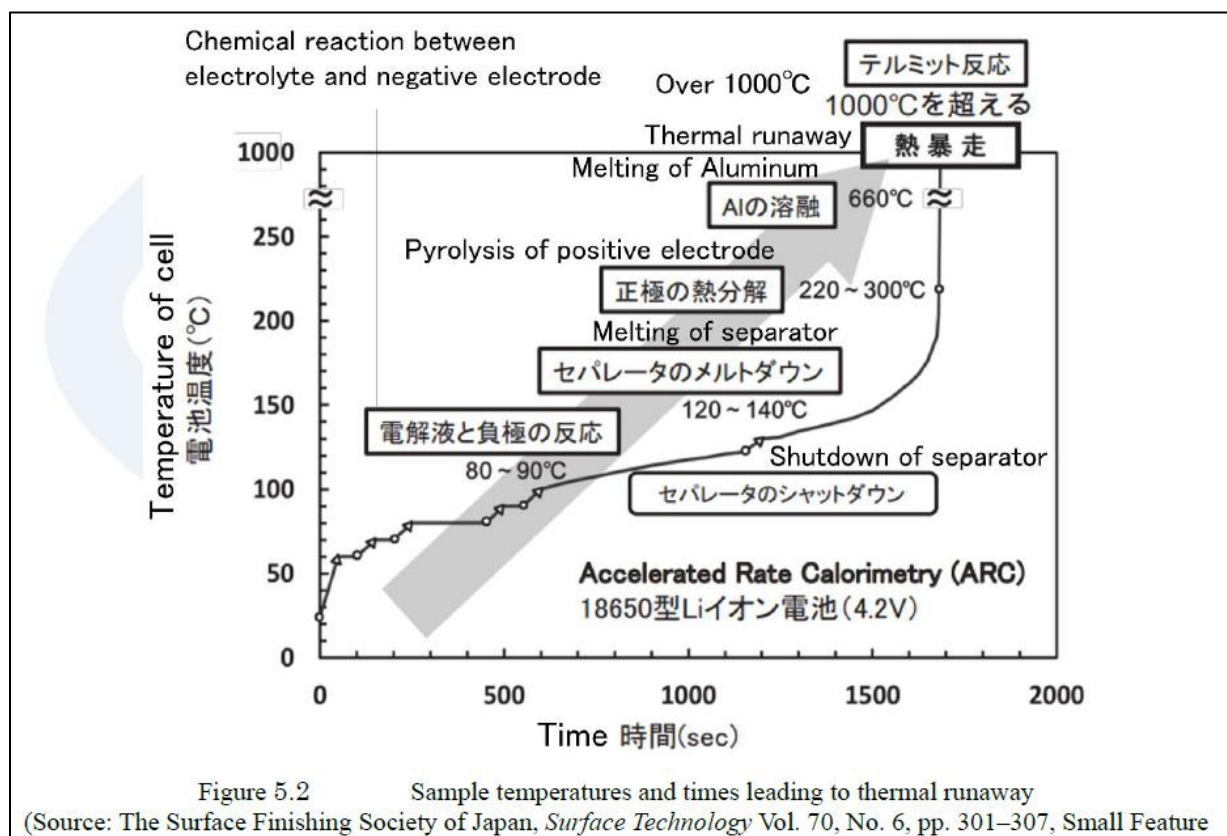
Figura 11- Andamento della temperatura in funzione del tempo durante il thermal runaway di una batteria agli ioni di litio (Fonte: “Guidelines for the safe transportation of electric vehicles” 2023, Class NK)

Il capitolo 5 costituisce il cuore del documento e tratta delle misure antincendio aggiuntive sulla base delle quali possono essere assegnate le notazioni aggiuntive. Viene evidenziato che il fenomeno del thermal runaway inizia ben prima dell’innesco dell’incendio vero e proprio con fenomeni come l’innalzamento di temperatura e la produzione di gas; i sistemi di rilevazione possono quindi comprendere rilevatori di gas, rilevatori di fumo, sensori di fiamma o di temperatura e sistemi di sorveglianza CCTV. Per ridurre la formazione di incendi secondari causati dai gas combustibili prodotti dalle batterie in fase di thermal runaway è necessario che il locale in condizioni normali sia adeguatamente ventilato e che non siano presenti cause di innesco, ad esempio adottando impianti elettrici idonei per atmosfere esplosive. Le misure per prevenire la diffusione dell’incendio durante la fase in cui la batteria produce elevato calore sono l’impiego di sistemi ad acqua nebulizzata (water spray), di sistemi per la produzione di cortine d’acqua, sia fissi che mobili, e infine coperte termiche in materiale resistente al fuoco, che, se

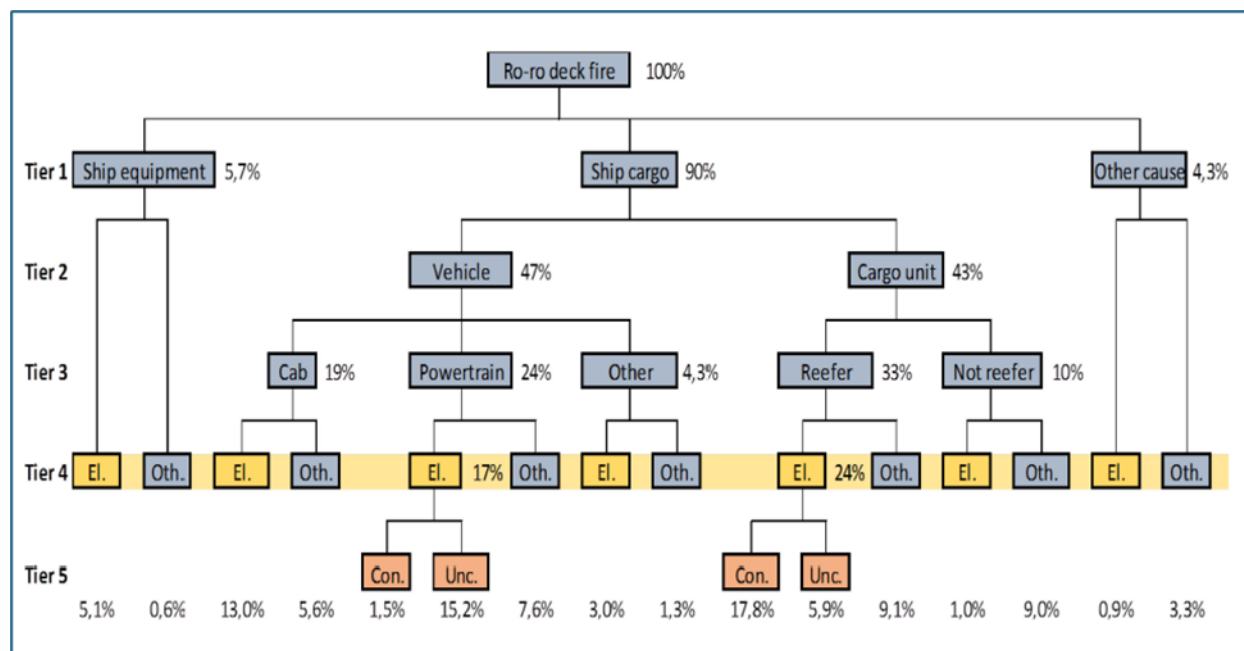
Figura 18 - Fault tree risk model for electrical fire as ignition source on ro-ro deck

<sup>32</sup> Fault tree risk model for electrical fire as ignition source on ro-ro deck

<sup>33</sup> Pagina 11 del report: “Early detection of the fire and quick activation of the fire extinguishing means is often cited as the key to successful extinguishment”

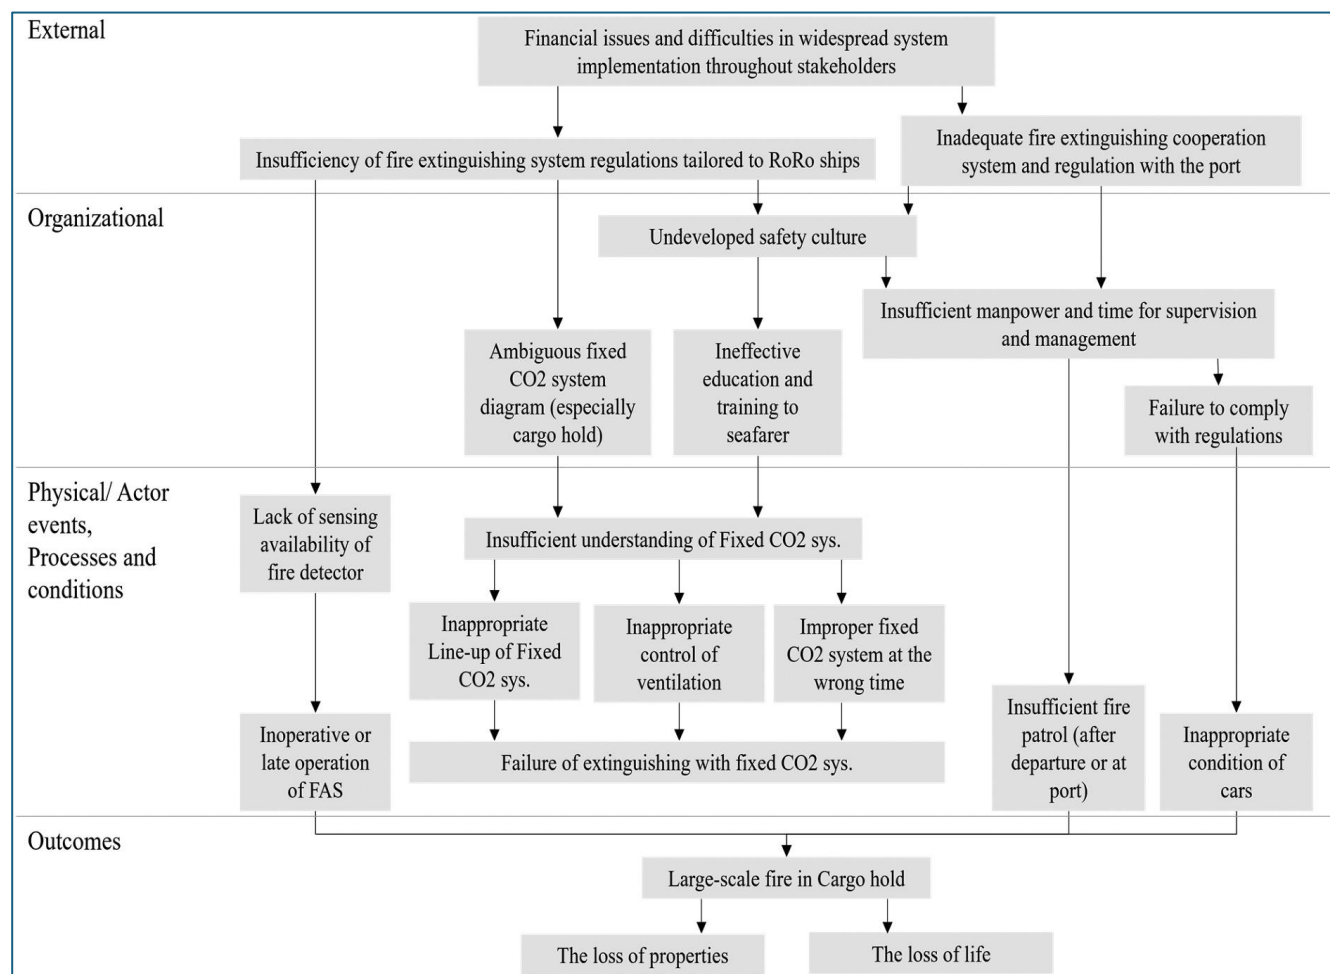
Figura 23 - Risultati dell'applicazione del metodo "AcciMap" agli incendi del carico delle navi ro-ro

Questo interessante articolo<sup>34</sup> del 2023, tratto dal Journal of International Maritime Safety, Environmental Affairs, and Shipping a cura di Kyunghwan Kim & Hyeonmin Jeon (due accademici coreani riporta un esame di alcuni incidenti avvenuti tra il 2013 e il 2023, e applica ad essi l'approccio analitico "AcciMap" (Figura 23 ).
