MINISTERO  
DELLE INFRASTRUTTURE  
E DEI TRASPORTI

Ufficio per le investigazioni ferroviarie e marittime

## INTERIM REPORT

**COLLISIONE TRA TRENI MERCI N. 45751 DI EVM RAIL E N. 61247  
DI DB CARGO ITALIA CON SVIO E SUCCESSIVO URTO TRA TRENO  
PASSEGGERI N. 2411 DI TRENORD CON UN CONTAINER, PRESSO  
TRIPLO BIVIO SEVESO DEL NODO DI MILANO GRECO PIRELLI,  
AVVENUTO IN DATA 13/09/2024  
(IDENTIFICATIVO ERAIL: IT-10601)**

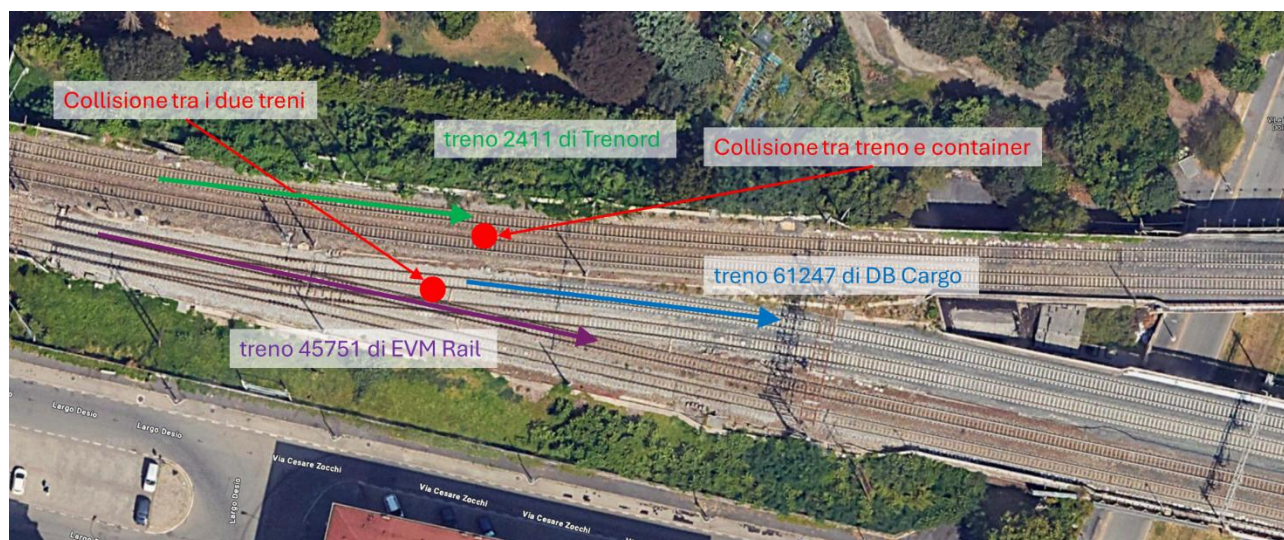
Venerdì 13 settembre 2024 alle ore 6:24 circa, si è verificato un incidente ferroviario presso il Nodo Ovest di Milano Greco Pirelli in corrispondenza del Triplo Bivio/PC Seveso in direzione Milano Lambrate come illustrato in Figura 1.

Figura 1 – Vista aerea della zona in cui si è verificato l'evento (triplo bivio PC Seveso) con indicazione dei tre treni coinvolti e dei punti di collisione (fonte immagine: Google Maps; elaborazione: Commissione di indagine).

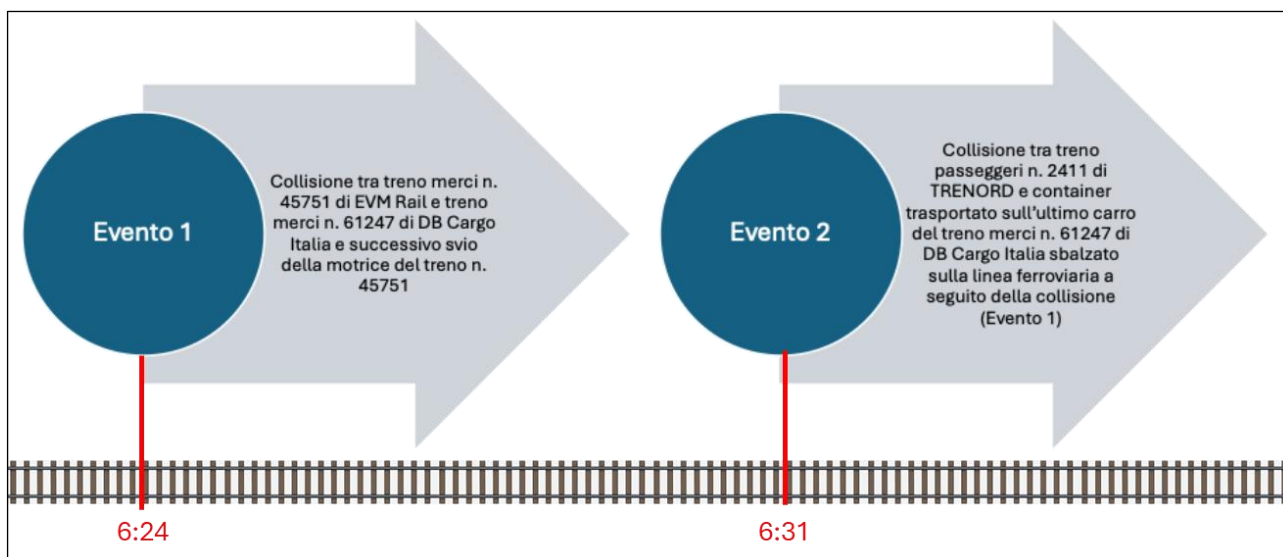
- collisione tra i treni merci n. 45751 di EVM Rail e n. 61247 di DB Cargo Italia e successivo svio del treno merci n. 45751 di EVM Rail, causato dalla collisione sopra descritta (Evento 1 – vedi Figura 2);
- collisione del treno passeggeri n. 2411 di Trenord con uno dei due container dell'ultimo carro del treno merci n. 61247 di DB Cargo Italia sbalzati sui binari a seguito della prima collisione (Evento 2 – vedi Figura 2).

L'incidente ferroviario di cui trattasi si compone quindi di due eventi principali in sequenza come illustrato in Figura 2. L'evento 2 può essere considerato una conseguenza dell'evento 1.

Figura 2 – Identificazione e sequenza dei due principali eventi (elaborazione: Commissione di indagine).

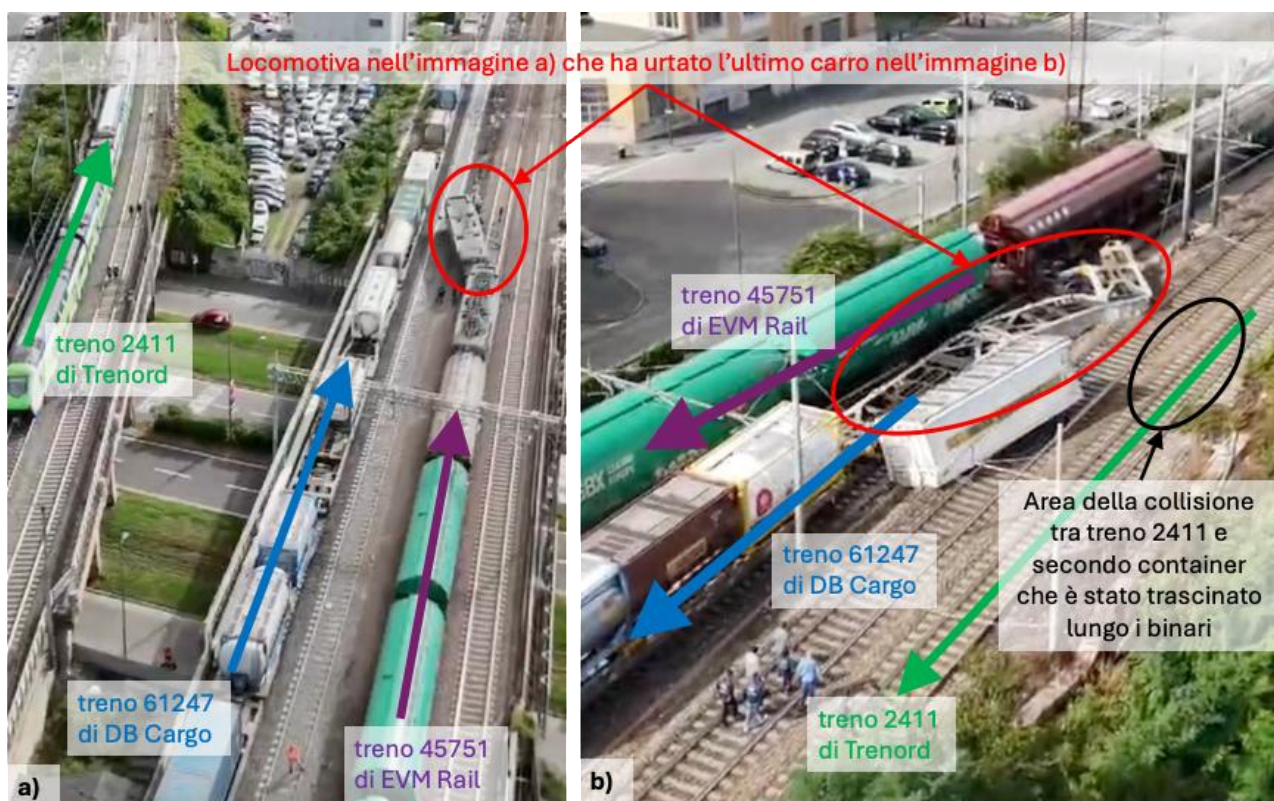
Figura 3 – Vista aerea della zona in cui si è verificato l'incidente. a) localizzazione dei tre treni dopo l'evento con le rispettive direzioni di marcia; b) zona dell'impatto; si osservi l'ultimo carro che trasportava due container di cui uno rimasto in prossimità della prima collisione, sul binario pari, e l'altro trascinato dal treno n. 2411 di Trenord sopraggiunto nel frattempo sul binario dispari della Linea Viaggiatori adiacente (fonte immagine: Web; elaborazione: Commissione di indagine).

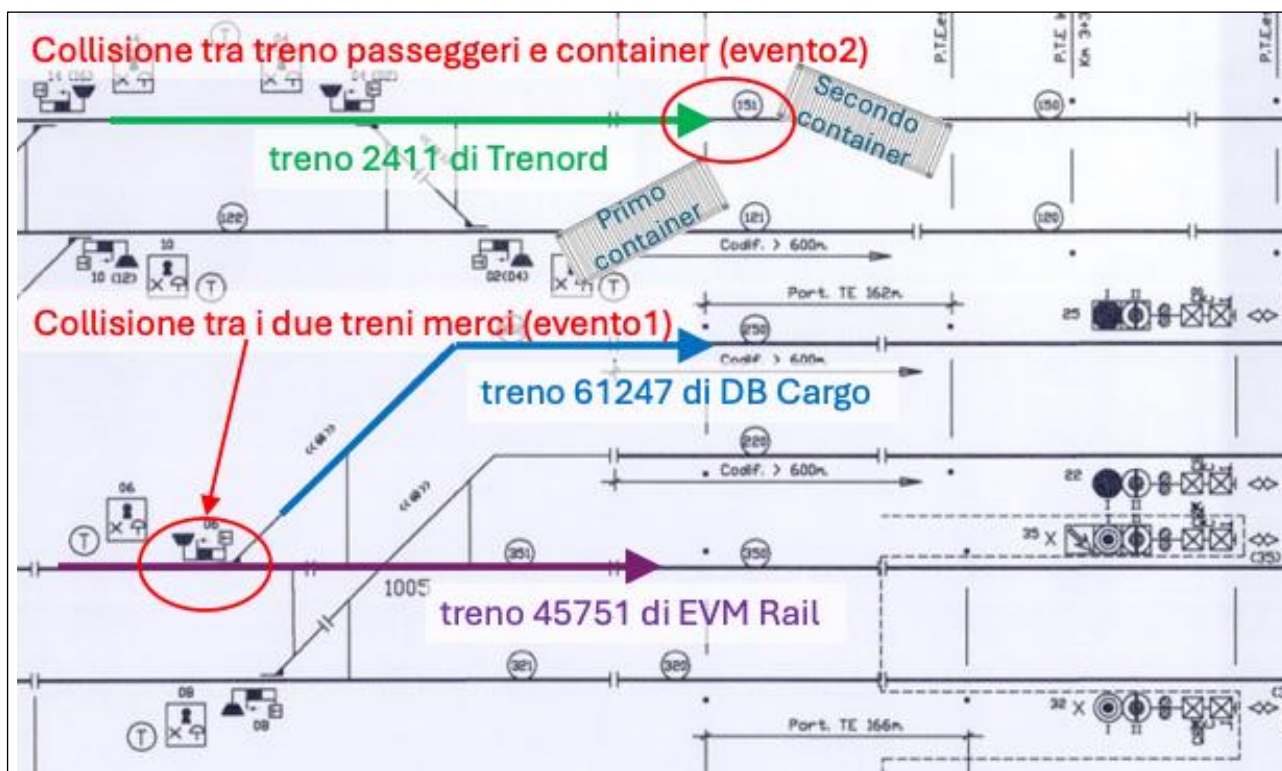
L'urto tra il treno merci n. 45751 dell'Impresa Ferroviaria EVM Rail e l'ultimo carro del treno merci n. 61247 dell'Impresa Ferroviaria DB Cargo Italia, fermo al segnale di protezione S52 disposto a via impedita di Milano Greco Pirelli dopo aver percorso il deviatore D06, è avvenuto sul Circuito di Binario (CdB) 352 del TB/PC Seveso come illustrato in Figura 17 e Figura 18.

Figura 19 – Inquadramento del Triplo Bivio Seveso con riferimento alla zona del deviatoio D06 dove si è verificata la collisione tra i due treni merci (evento 1) e quella tra treno passeggeri e container (evento 2) (fonte immagine: RFI; elaborazione: Commissione di indagine).

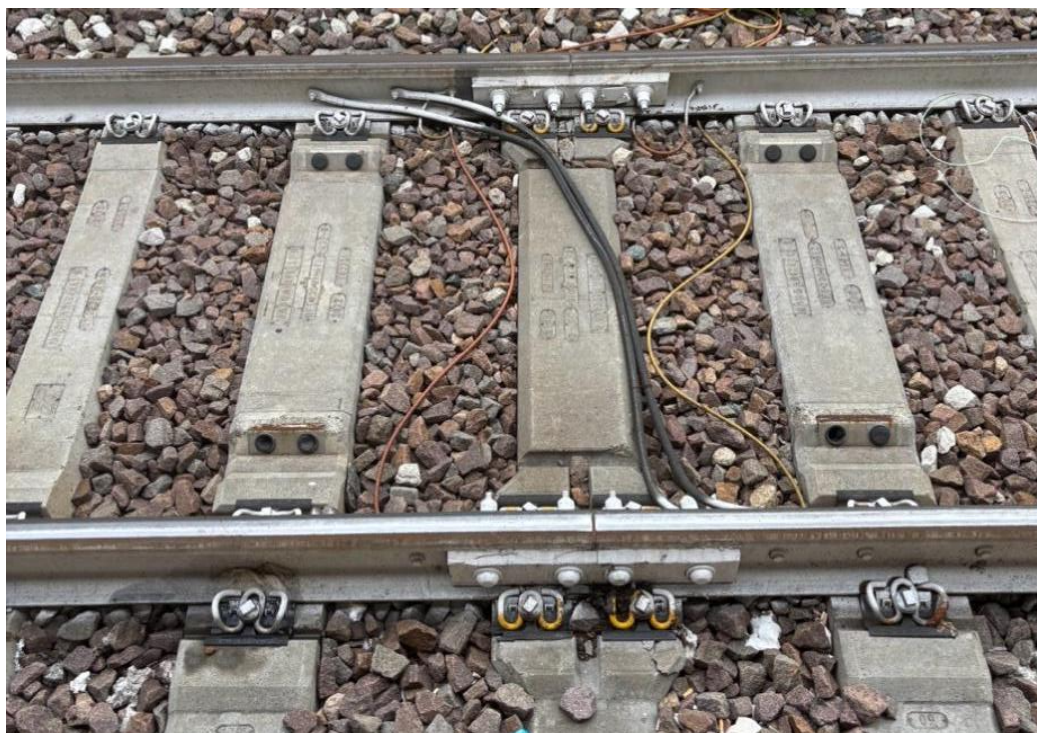
Il circuito di binario in presenza di un deviatoio ha la funzione di garantire il rilevamento sicuro dei treni anche in corrispondenza di un punto critico, dove le rotaie si interrompono o si muovono per consentire l'instradamento sul corretto tracciato o sul ramo deviato. Per mantenere la continuità elettrica, le varie parti del deviatoio (aghi, cuore e controrotaie) vengono collegate con trecce ridondate, ossia conduttori flessibili che assicurano un passaggio sicuro della corrente del circuito indipendentemente dalla qualità del contatto meccanico tra le rotaie come illustrato a titolo di esempio in Figura 21. In questo modo il circuito di binario resta sempre chiuso sotto le ruote del treno, il segnalamento riceve informazioni corrette e viene garantita la sicurezza, evitando falsi guasti oppure mancate occupazioni della sezione.

Figura 21 – Esempio di trecce ridondanti (fonte immagine: Commissione di indagine).

Le trecce svolgono quindi esclusivamente la funzione di “ponte elettrico” tra due tratti di rotaia che, per esigenze costruttive del deviatoio, risultano tra loro separati. In loro assenza, il circuito di binario continua normalmente a funzionare sulle parti di rotaia direttamente collegate, mentre risulta interrotta la continuità elettrica nella sola porzione che deve essere collegata tramite le trecce.

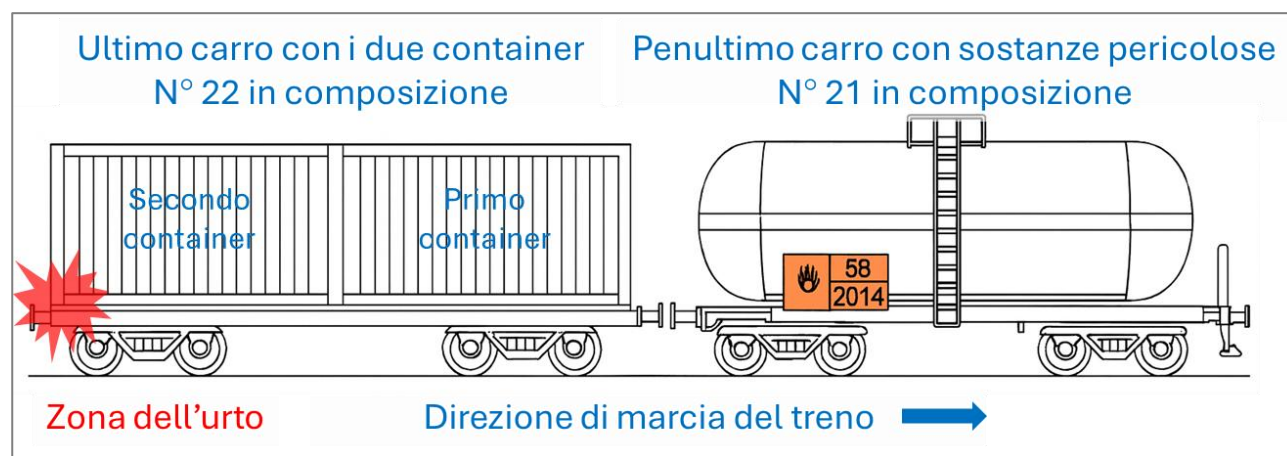
Con riferimento al coinvolgimento degli ultimi due carri del treno n. 61247 di DB Cargo Italia, si riporta in Figura 23 uno schema esemplificativo in cui è evidenziata la zona (posteriore) dell'urto, i due container dell'ultimo carro e il penultimo carro vuoto ma adibito al trasporto di sostanze pericolose - perossido di idrogeno in soluzione acquosa - ancora da bonificare.

Figura 23 – Schema esemplificativo degli ultimi due carri del treno n. 61247 di DB Cargo Italia (elaborazione immagine: Commissione di indagine).
