**Ufficio per le investigazioni ferroviarie e marittime**

## **RELAZIONE FINALE DI INCHIESTA**

**NAUFRAGIO DEL M/P RESURGO – 1ROMA2582, A LARGO DI ANZIO,  
IN DATA 22/07/2025**

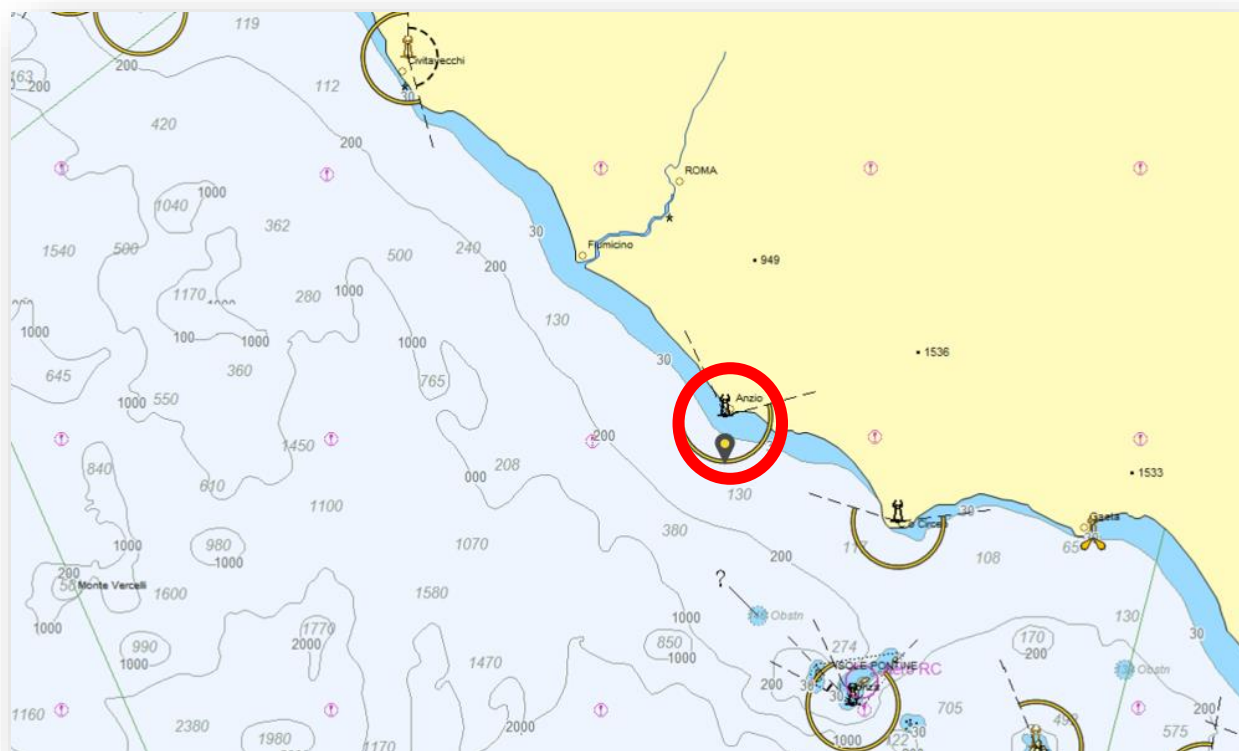
In data 22/07/2025 alle ore 05:25 circa, il 3°M.R.S.C. (Maritime Rescue Sub Center) riceveva una segnalazione di allarme COSPAS-SARSAT alle coordinate 41°22.05' N - 012°37.1' E dall'unità da pesca denominata *RESURGO* iscritta nei RR.NN.MM. & GG dell'Ufficio Circondariale marittimo di Anzio al numero 2582 ed autorizzato ad effettuare Pesca Costiera Locale, entro 12 miglia dalla costa. Nel corso di una battuta di pesca nei pressi della cosiddetta Secca di Costacuti a largo di Capo d'Anzio, si verificava l'improvviso inabissamento del M/P *RESURGO*. A bordo erano presenti 2 marittimi di cui uno veniva recuperato dal M/P *PAOLA MADRE* presente in zona e l'altro risultava disperso e successivamente recuperato senza vita dal nucleo sub dei Vigili del fuoco all'interno della tuga del peschereccio adagiato su un fondale di circa 50 m di profondità.

Figura 1– Luogo del sinistro (fonte: EMCIP)
