Ministero delle Infrastrutture e dei Trasporti

DIREZIONE GENERALE PER LE INVESTIGAZIONI FERROVIARIE E MARITTIME

**RELAZIONE DI INDAGINE
SULLO SVIO DEL TRENO 10452 DEL 25.01.2018
IN PROSSIMITÀ DELLA STAZIONE DI PIOLTELLO LIMITO
DELLA LINEA MILANO – BRESCIA**

11 dicembre 2019

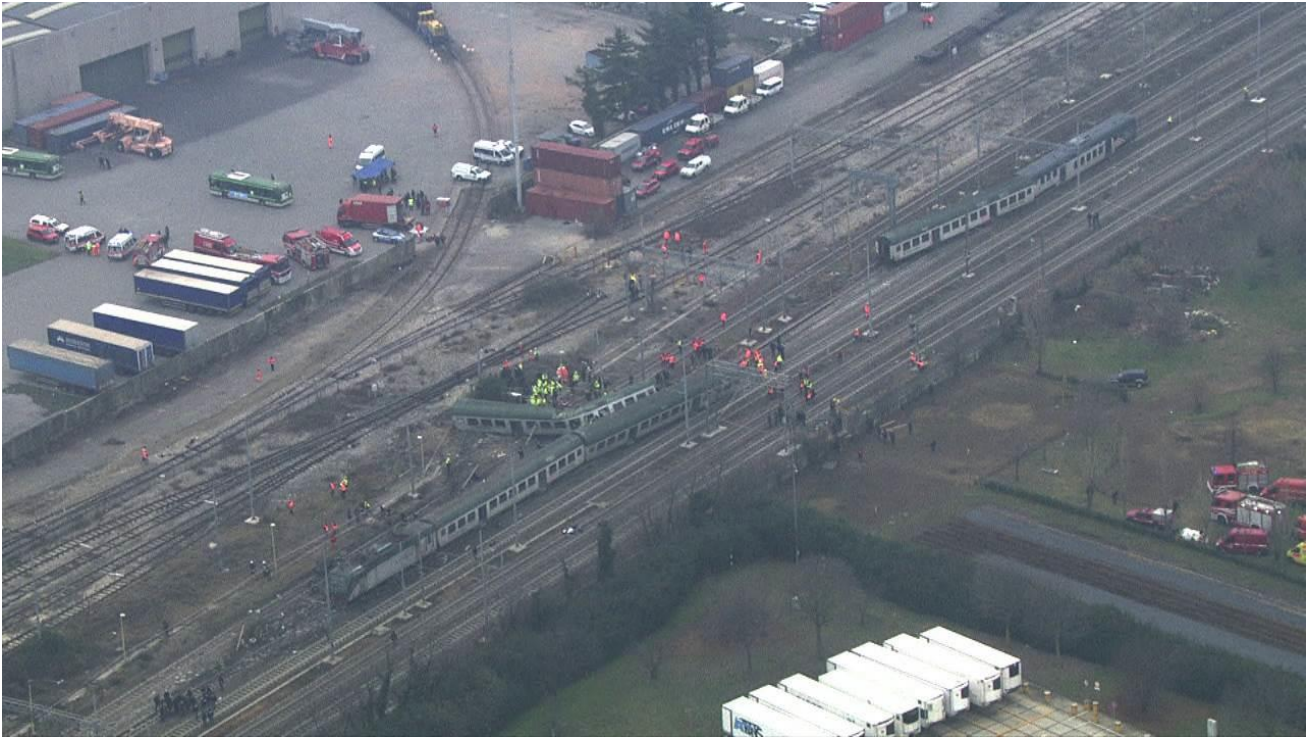
Il convoglio si è quindi arrestato assumendo la posizione di *Figura 1*, con la testa del treno oltre il deviatoio 15, alla progressiva km 10+900 circa, con tre vetture sviate, di cui una piegata su sé stessa a circa metà della cassa, dopo aver percorso circa 2500 m dal punto di svio.

Figura 1 - Posizione statica del convoglio (fonte: Polizia)

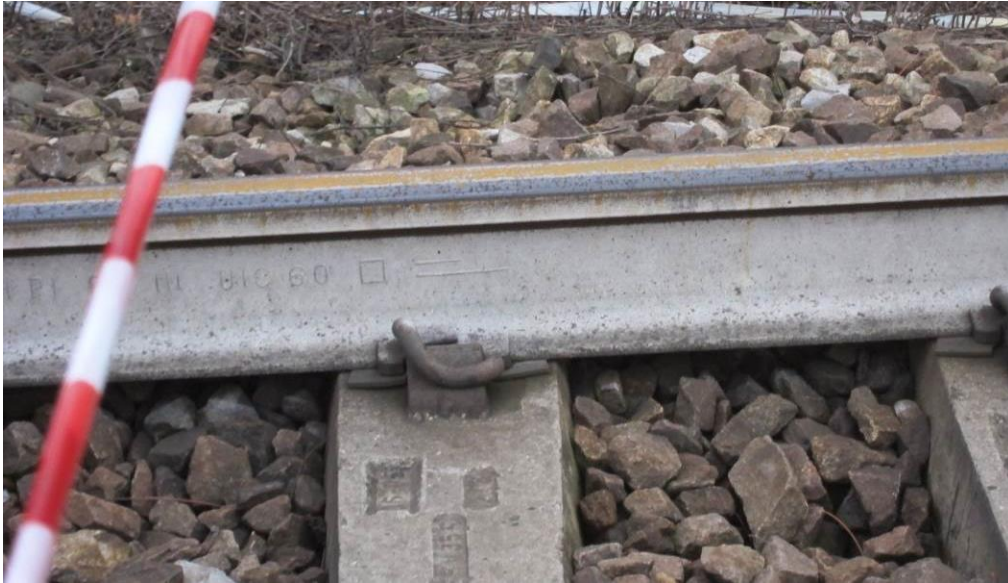
In corrispondenza del km 13+400, dove si è verificato lo svio del convoglio, il binario è in rettilineo e in discesa con pendenza 0,6%, la massicciata è costituita da pietrisco tenace di 1° categoria, le rotaie sono del tipo aventi profilo UIC 60 (60E1), qualità dell'acciaio R260 (non legato Carbonio-Manganese (C-Mn) non trattato termicamente), anno di produzione 2006, le traverse sono del tipo FS V35P e gli attacchi di tipo elastico (*Figura 10*).

Figura 10 - Armamento in prossimità del GII km 13+400 (fonte: Digifema)

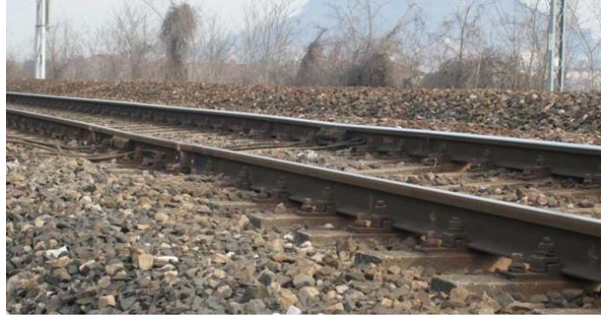
Carenza di rincalzatura

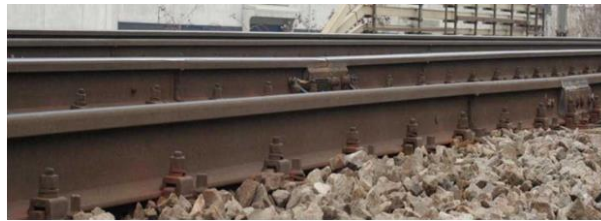
Carenza di rincalzatura

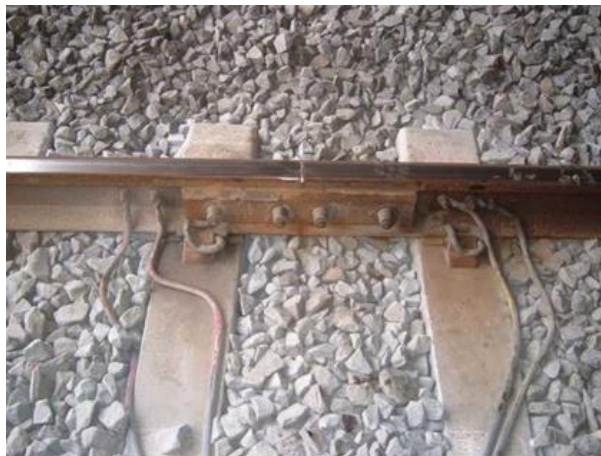
*Massiccata con presenza di polvere bianca
Errato posizionamento del GII rispetto alle traverse*

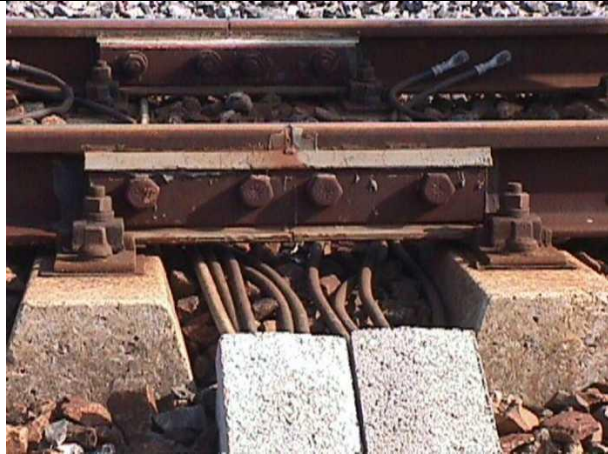
*Pietriscio insufficiente per presenza di cavi
Inizio di scollamento evidenziato da ossido*

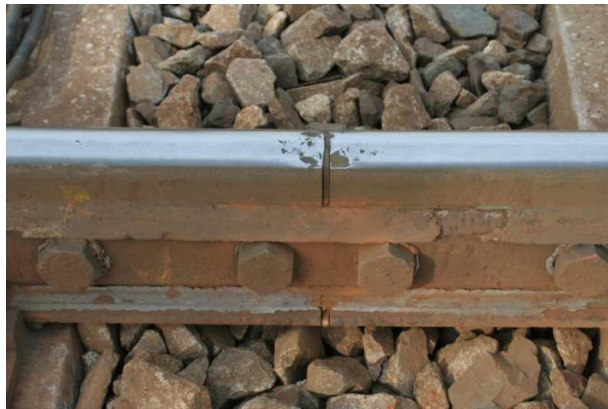
*Abrasioni da slittamento sulle testate
Bicchieramento delle testate
Scollamento ganasce-rotaie con presenza di ossido*

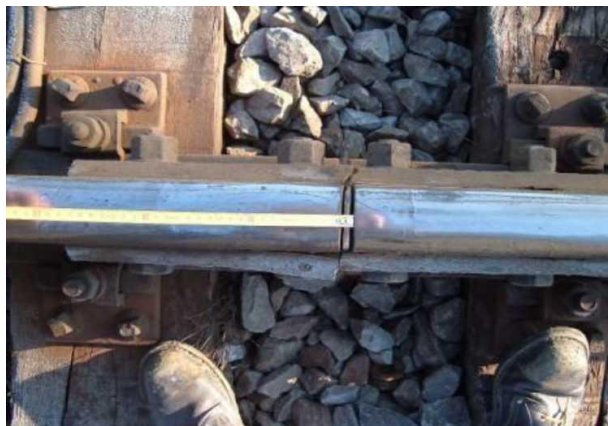
*Scollamento ganasce-rotaie
Luce eccessiva fra le testate (scorrimento)*

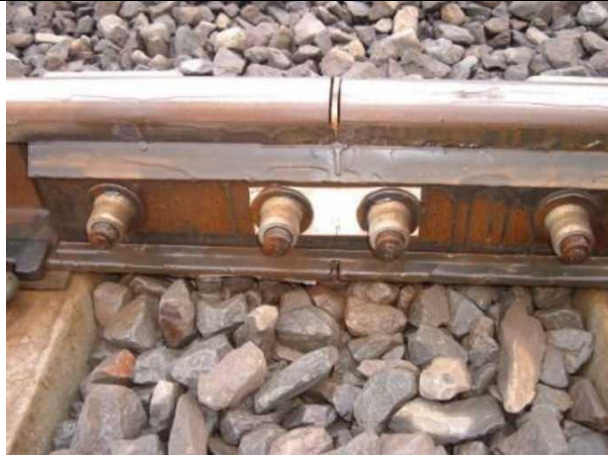
*Abrasioni da slittamento
Luce eccessiva fra le testate*

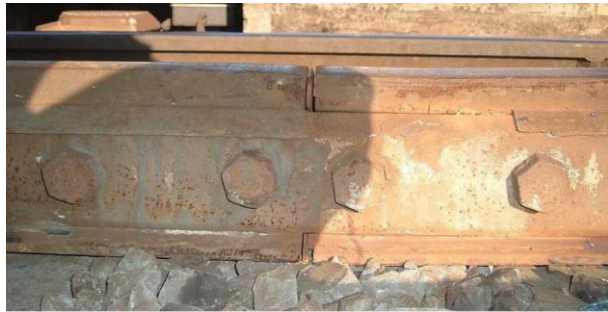
*GII tolto d'opera:
Luce eccessiva fra le testate
Scollamento ganasce-rotaie
Fenditura trasversale nel fungo per propagazione di cretti partenti dai fori*

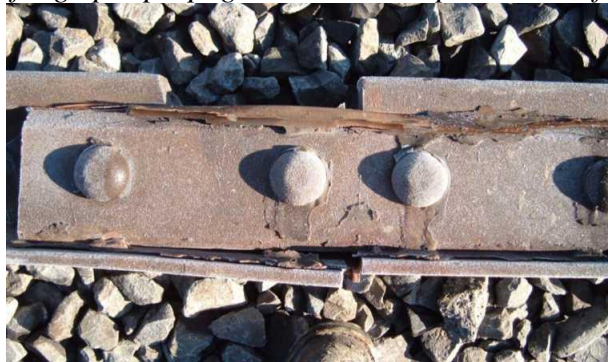
*GII rotto tolto d'opera:
Scollamento ganasce-rotaie
Luce eccessiva fra le testate
Propagazione di cretti partenti dai fori
Cedimento della suola*

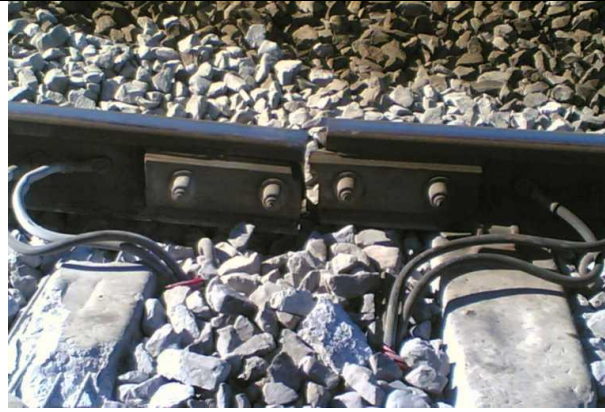
Rottura delle ganasce in un GII

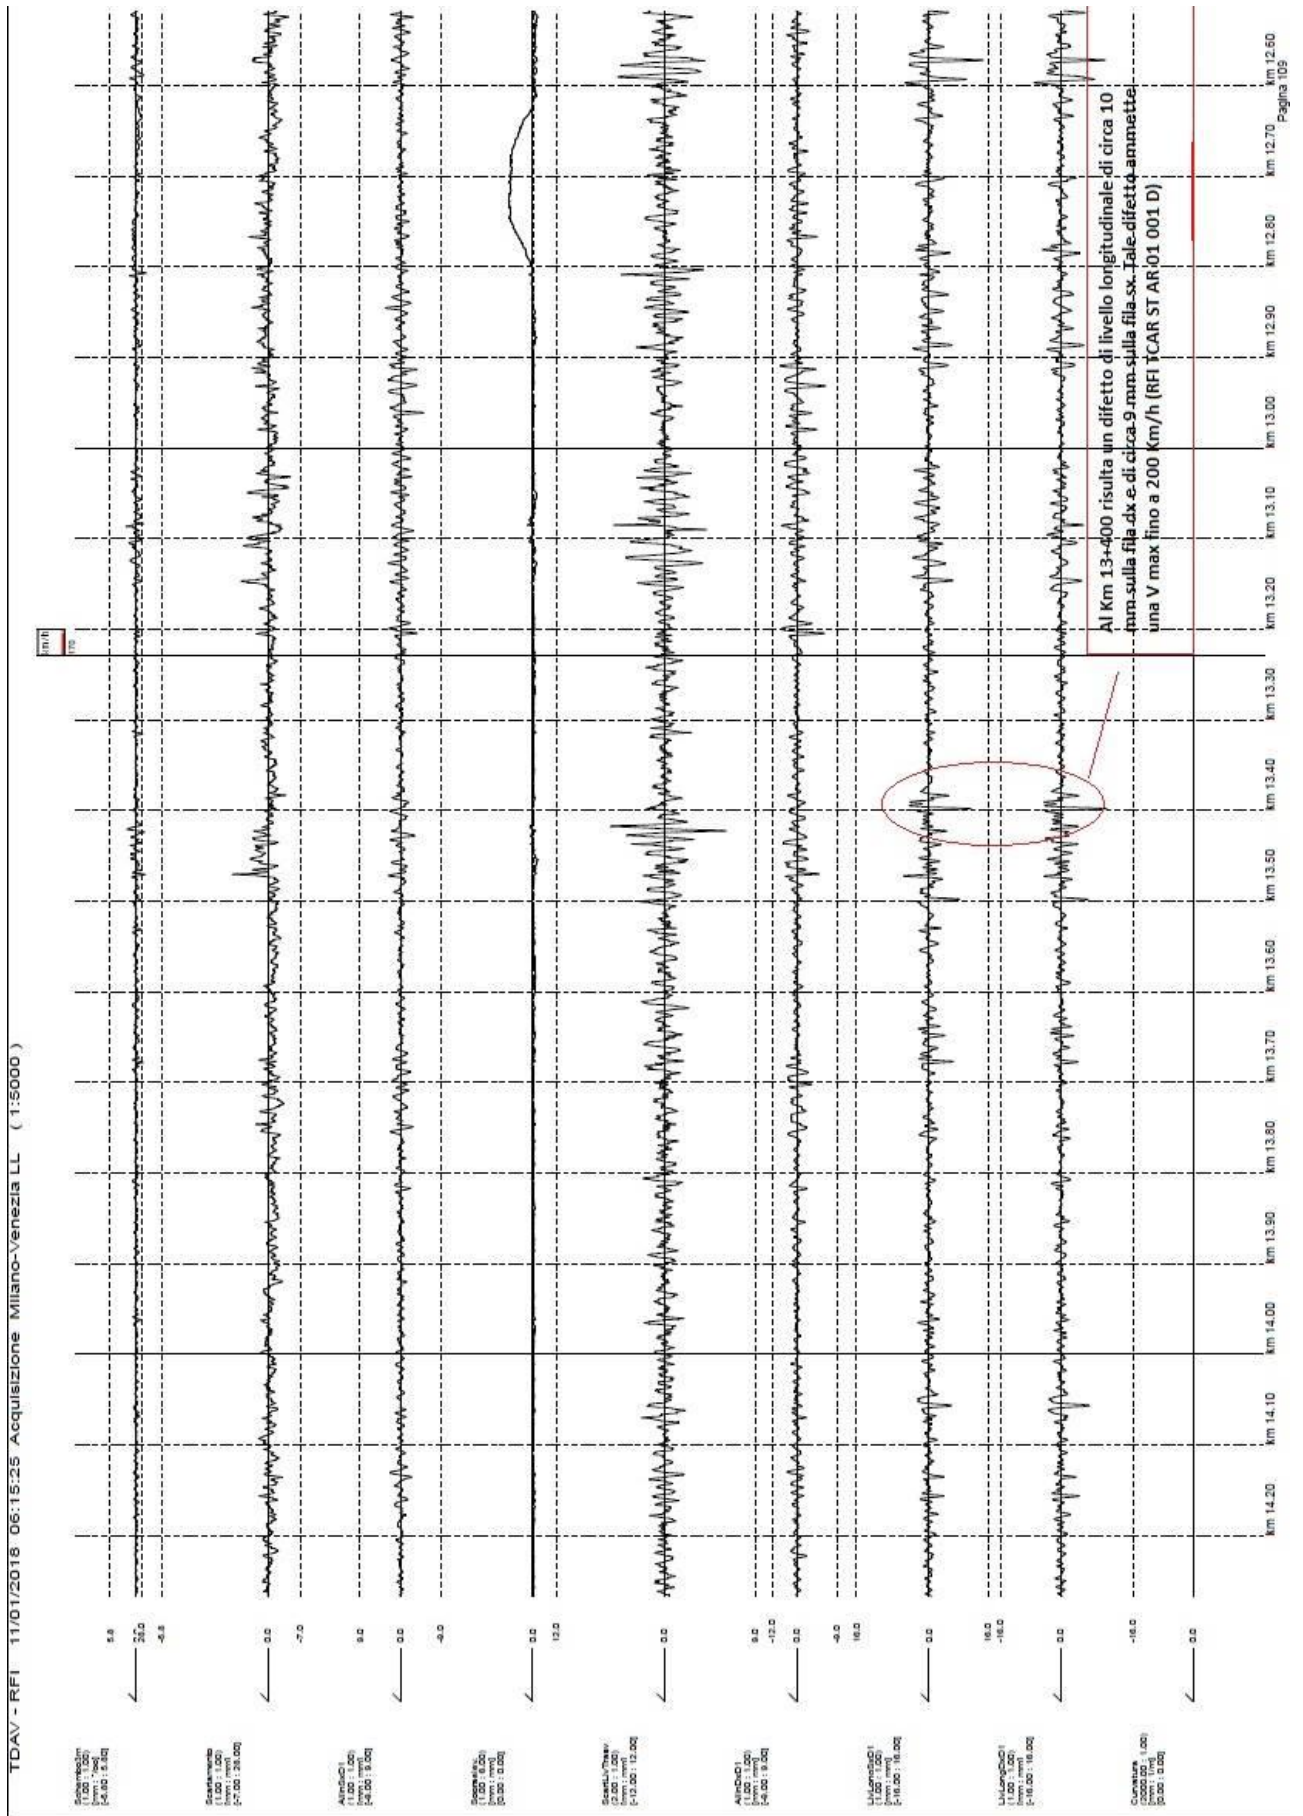
Sono stati inoltre auditi dalla Commissione d'indagine di RFI cinque Operatori Specializzati della Manutenzione del nucleo manutentivo di Treviglio.

Il report evidenzia che l'armamento al km 13+400 circa presentava un difetto di livello longitudinale di circa 10 mm sulla rotaia destra e di circa 9 mm sulla rotaia sinistra. Tale difetto ammette una velocità massima di 200 km/h, superiore a quella massima prevista per la linea e per il treno che, si ricorda, viaggiava a velocità di 140 km/h.

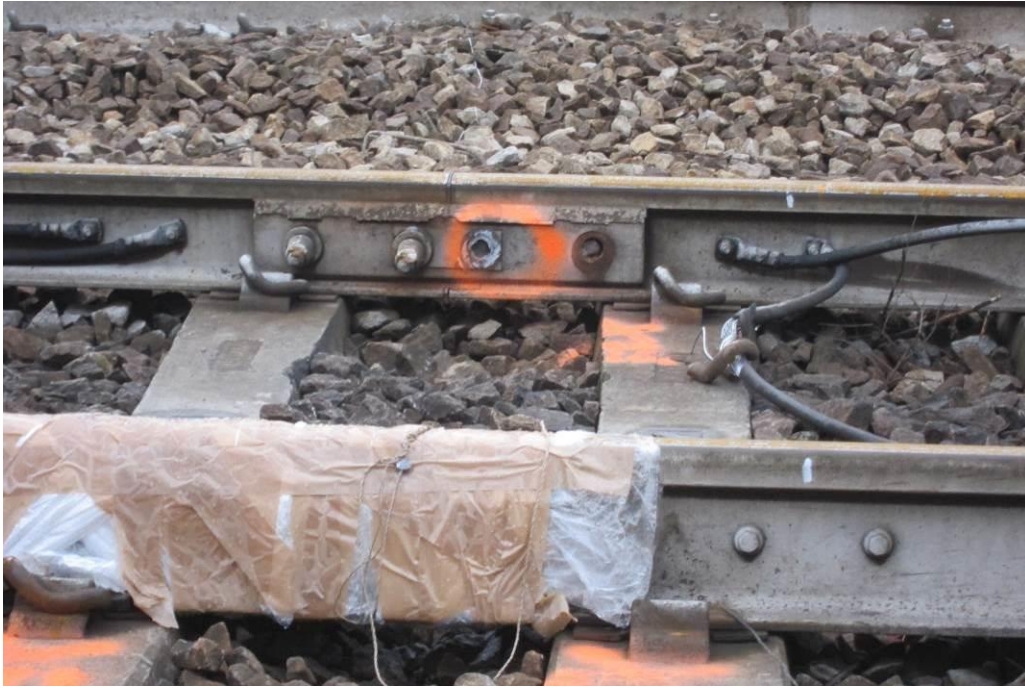
- a 20 m circa dal GII km 13+400 in direzione Milano era presente il giunto destinato ai collegamenti dei circuiti con le casse di induttanza (*Figura 28*). Il giunto su rotaia sx lato Milano Porta Garibaldi era coperto con plastica e sigillato. Quello lato rotaia dx si presentava con rotture di due chiodi di giuntura della ganascia evidenziati da colore rosso e segni di strisciamento sulle altre due teste di bulloni di giuntura. Analoghi strisciamenti e rotture si ravvisano sui due attacchi elastici della rotaia dx e sui cavi e lievi strisciamenti sulle traversine;

Figura 28 – Giunto km 13+380 circa (fonte: Digifema)

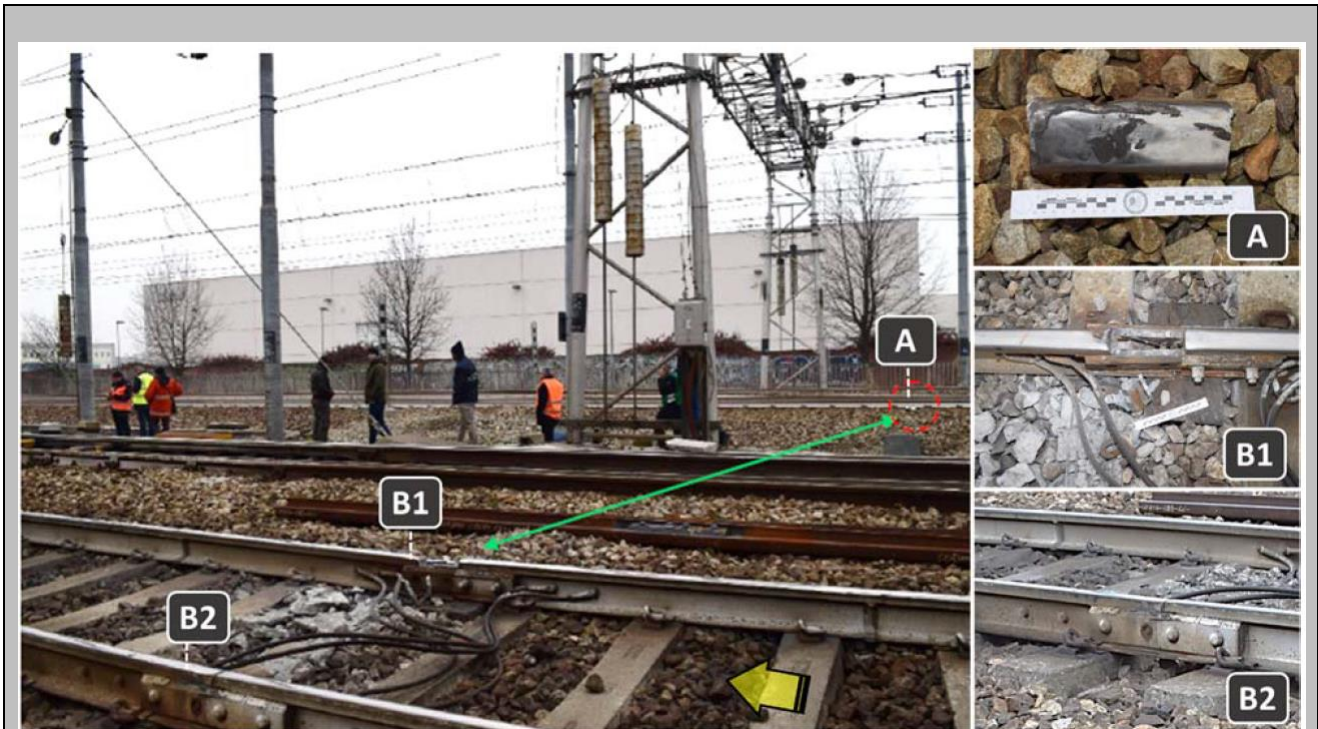
- lo spezzone di rotaia appartenente al giunto fratturato, scalzatosi dalla propria sede (elemento A di *Figura 29*), è stato trovato a circa 14 m dal punto di origine;
- non è stato rinvenuto sul luogo dell’incidente l’elemento contrassegnato in *Figura 30* con A0.

Figura 29 – Rappresentazione del sito contenente il sito di ritrovamento dello spezzone di rotaia distaccato (A), il GI fratturato km 13+400 (B1) ed il gemello su rotaia sinistra (B2)(fonte: Relazione di Consulenza Tecnica per il Pubblico Ministero per la Determinazione della Dinamica del Deragliamento del treno R 10452 (Cremona - Milano Porta Garibaldi), 28.02.2019)

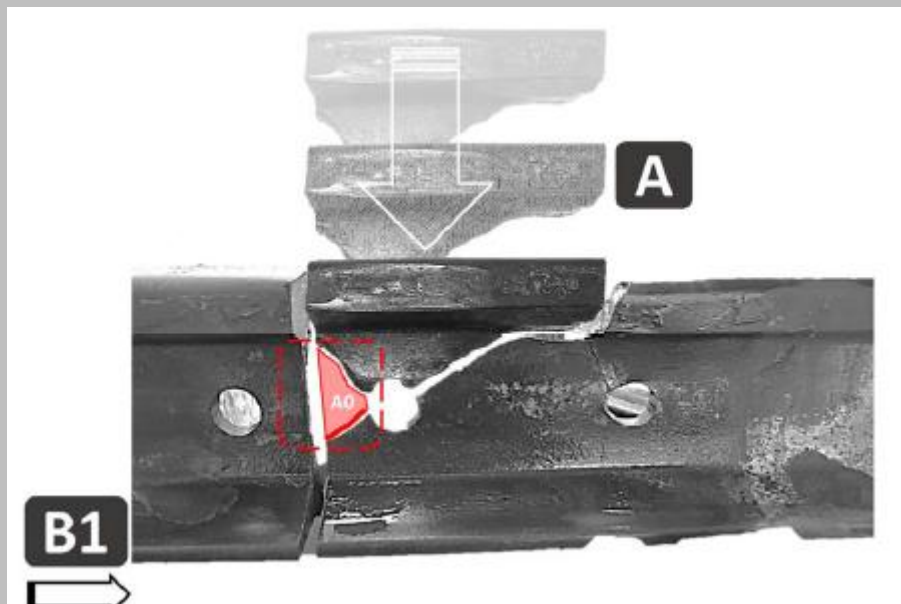
Figura 30 – Schema ricostruttivo del giunto fratturato (fonte: Relazione di Consulenza Tecnica per il Pubblico Ministero per la Determinazione della Dinamica del Deragliamento del treno R 10452 (Cremona - Milano Porta Garibaldi), 28.02.2019)

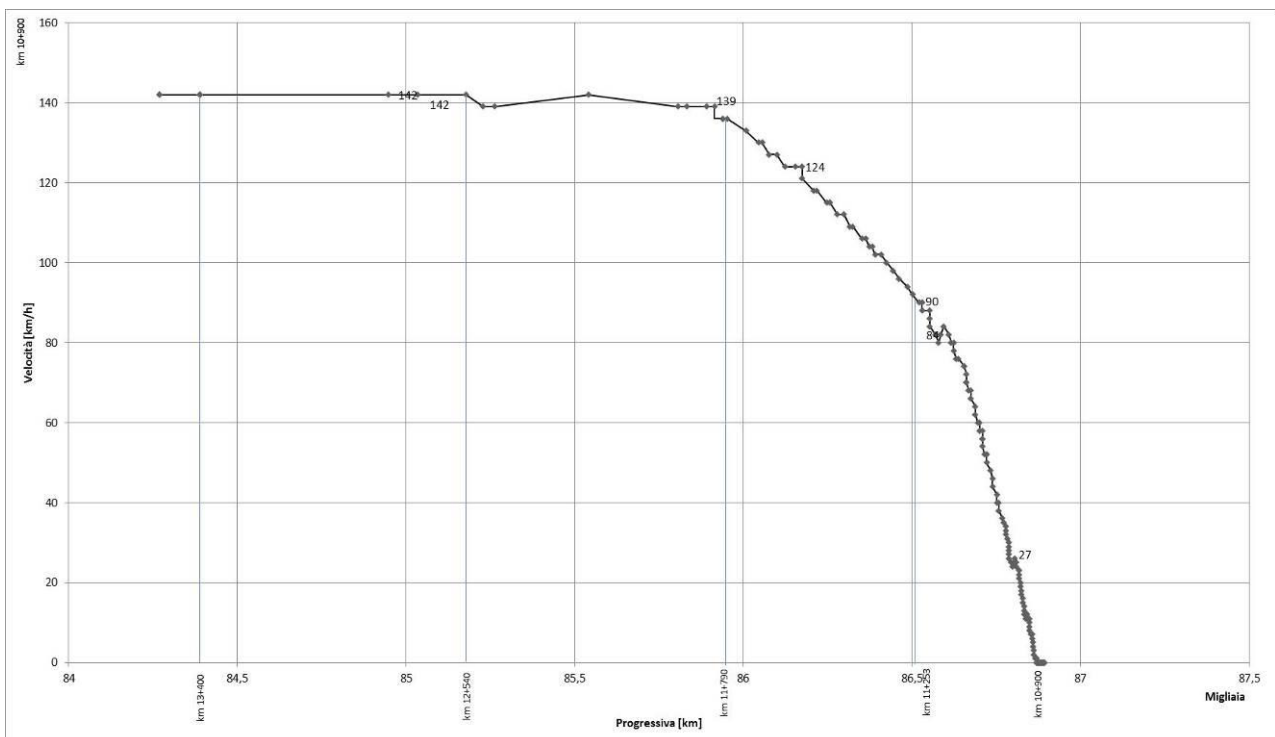
Figura 34 – Velocità registrata dal DIS della vettura semipilota treno 10452

La rappresentazione grafica dell'ultimo tratto della velocità registrata dal DIS (*Figura 34*) mostra evidenti indicazioni in merito alla collisione del treno con elementi dell'infrastruttura e conferma l'effetto fisarmonica descritto in § 3.1.1. dall' Agente di Condotta in corrispondenza dell'attraversamento della stazione di Pioltello.

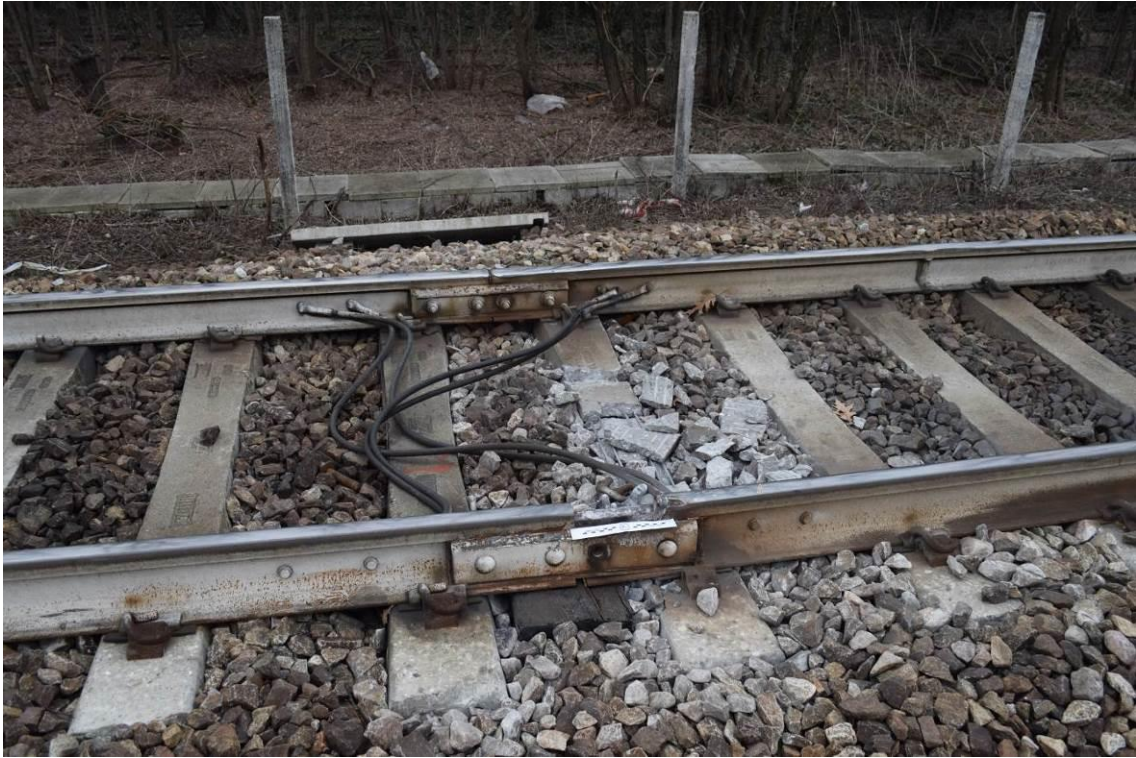
Figura 38 – GII km 13+400 (fonte: Polizia Scientifica)

A seguito dell'evento, come descritto in § 3.4.2.2., il giunto km 13+400 presentava infatti una frattura in uno dei due tronchi di rotaia (Figura 38, Figura 39, Figura 40, Figura 41) e uno spezzone di rotaia appartenente al giunto fratturato, scalzatosi dalla propria sede, è stato trovato a circa 14 m dal punto di origine (Figura 42).

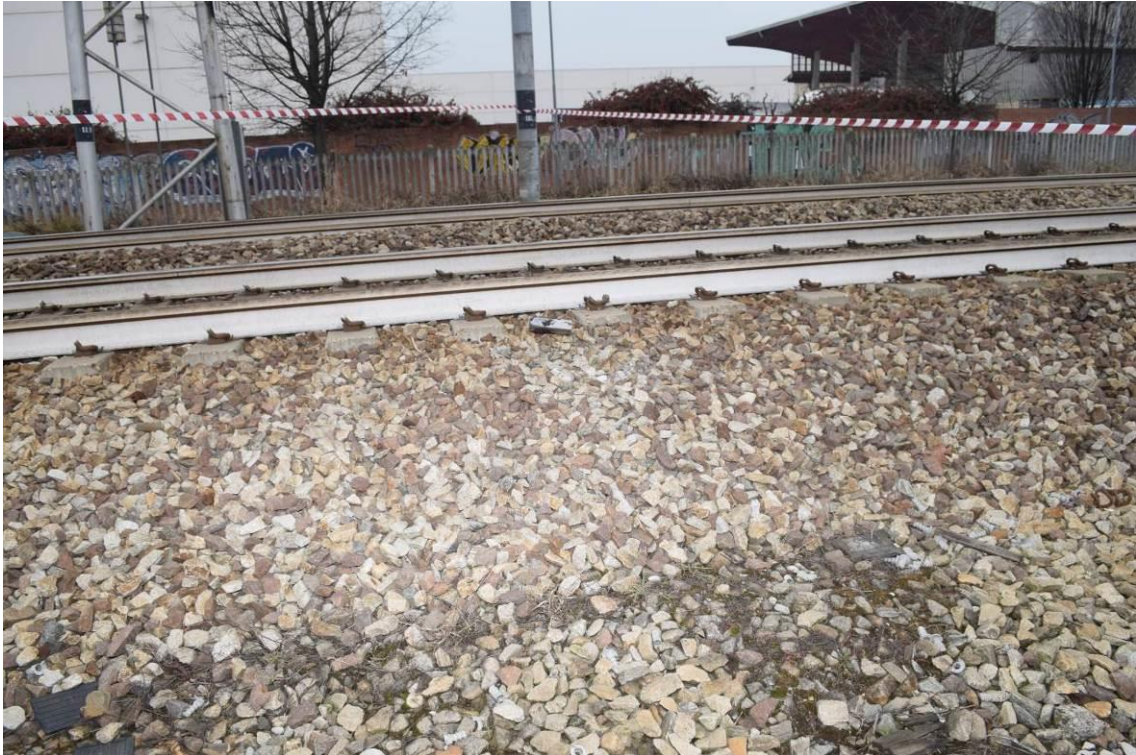
Figura 42 – Ubicazione dello spezzone di rotaia distaccatosi dal giunto (fonte: Polizia Scientifica)

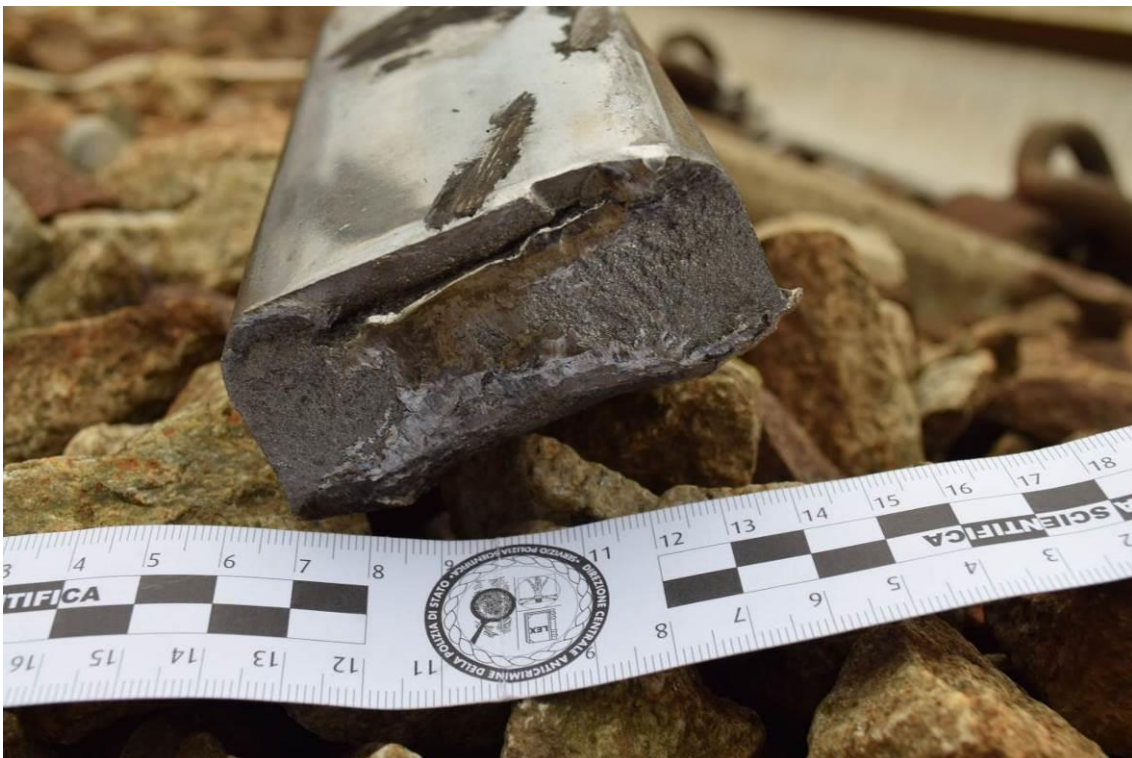
Le figure seguenti mostrano la superficie di frattura del fungo, sul luogo dell'incidente (Figura 48) e durante le operazioni in data 23.07.2018 (Figura 49).

Figura 48 – Spezzone della rotaia del GII distaccata, vista del fungo dal lato della frattura (fonte: Polizia Scientifica)

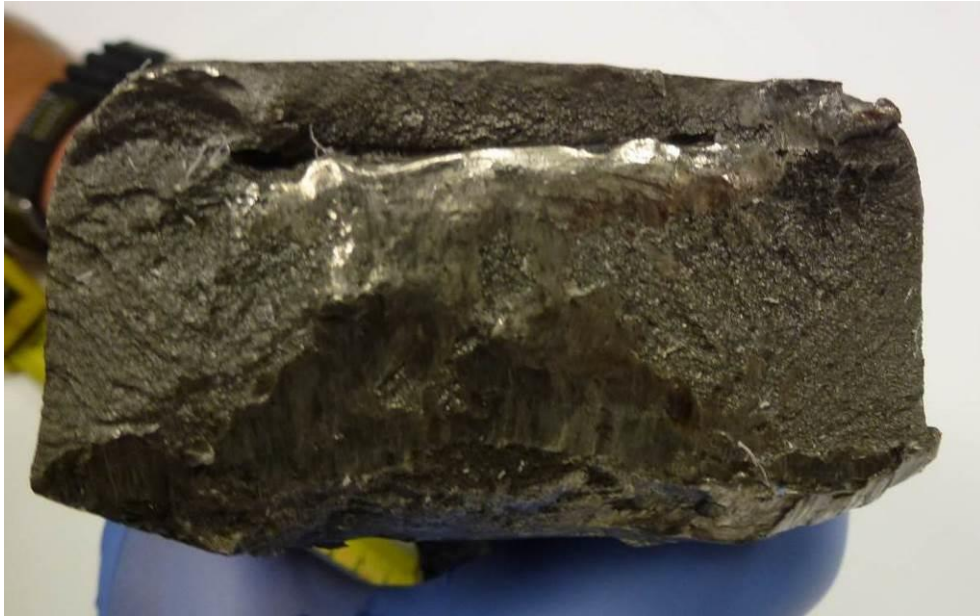
Figura 49 - Spezzione della rotaia del GII distaccata, vista del fungo dal lato della frattura (opposto alla testata) (fonte: Digifema)

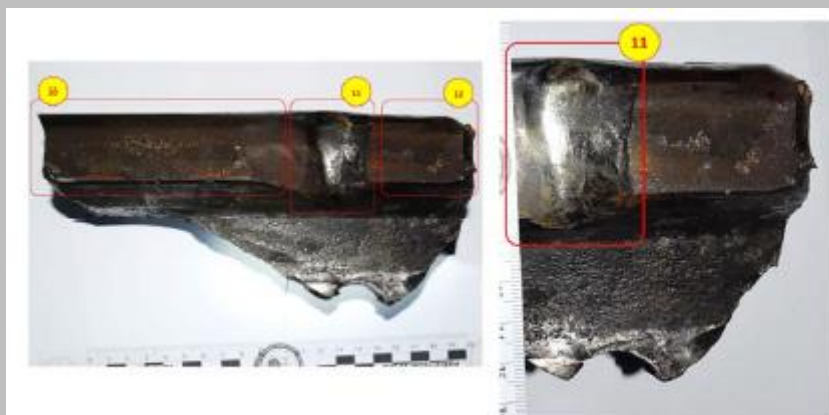
In Figura 54 “è mostrato lo spezzone di rotaia in vista laterale, lato interno binario. La superficie del fianco di rotaia (zona fungo) evidenziata dai riquadri n.10 e n.12 è interessata da uno stato di ossidazione diffuso formatosi nel tempo. Esso si caratterizza nel classico color marrone tipico dello strato di ossido di ferro.

Nel riquadro n.11 invece la superficie è interessata da una profonda impronta – zona deformata plasticamente - quasi priva dello strato di ossido di ferro. La impronta concava è di colore pressoché metallico lucente, segno che essa è stata formata durante l’evento incidentale. Nella parte alta e bassa” (Figura 55) “ della zona deformata sono presenti zone interessate da locale sfregamento metallo-su-metallo per la presenza di aree di color bluastro-violetto.”

Figura 54 – Vista laterale lato interno binario dello spezzone di rotaia (fonte: Relazione di Consulenza Tecnica per il Pubblico Ministero per la Determinazione della Dinamica del Deraggiamento del treno R 10452 (Cremona - Milano Porta Garibaldi), 28.02.2019)

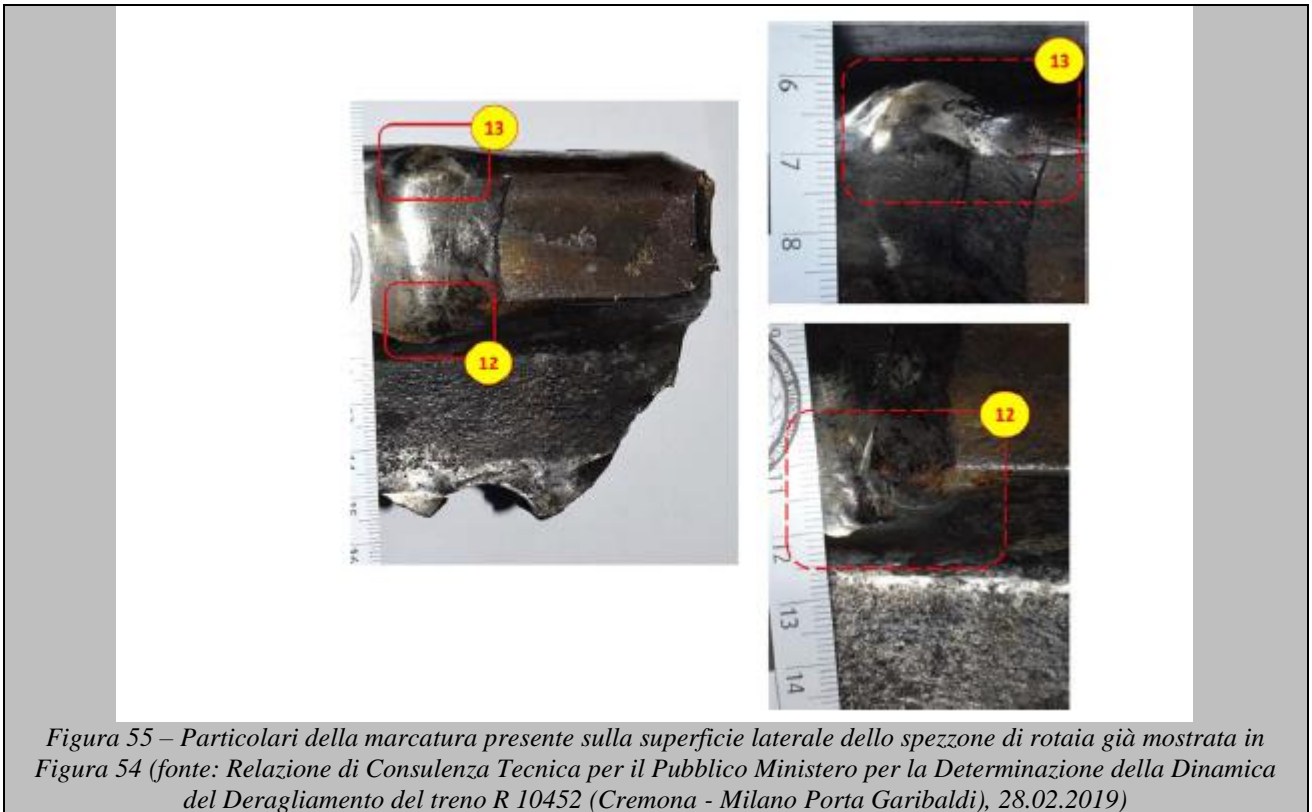
Figura 55 – Particolari della marcatura presente sulla superficie laterale dello spezzone di rotaia già mostrata in Figura 54 (fonte: Relazione di Consulenza Tecnica per il Pubblico Ministero per la Determinazione della Dinamica del Deragliament del treno R 10452 (Cremona - Milano Porta Garibaldi), 28.02.2019)

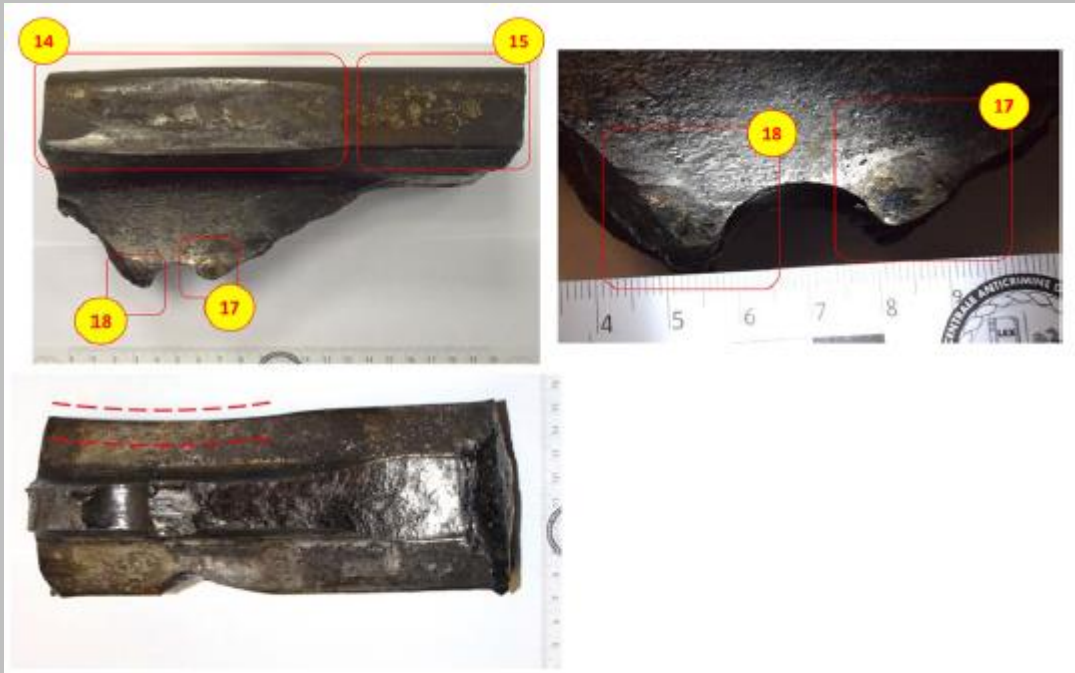
In Figura 57 – Vista laterale dello spezzone, lato esterno binario
Figura 57 “è mostrato lo spezzone di rotaia in vista laterale lato esterno binario. La superficie laterale del fianco del fungo (riquadri n.14 e n.15) è caratterizzata da uno strato di ossido di ferro non recente, riconducibile alla lunga vita della rotaia. Tuttavia la zona nel riquadro n.14 è caratterizzata dalla presenza di una improntatura ad ampio raggio, come meglio evidente nella vista dal basso e dai due archi di circonferenza riportati in

Le due zone mostrate negli ingrandimenti dei settori n.18 e n.19 sono interessate da marcature della superficie di colore bluastro-marroncino, segno anche in tal caso della presenza di ossidi formati in temperatura per effetto dello sfregamento metallo-su-metallo.”

Figura 57 – Vista laterale dello spezzone, lato esterno binario

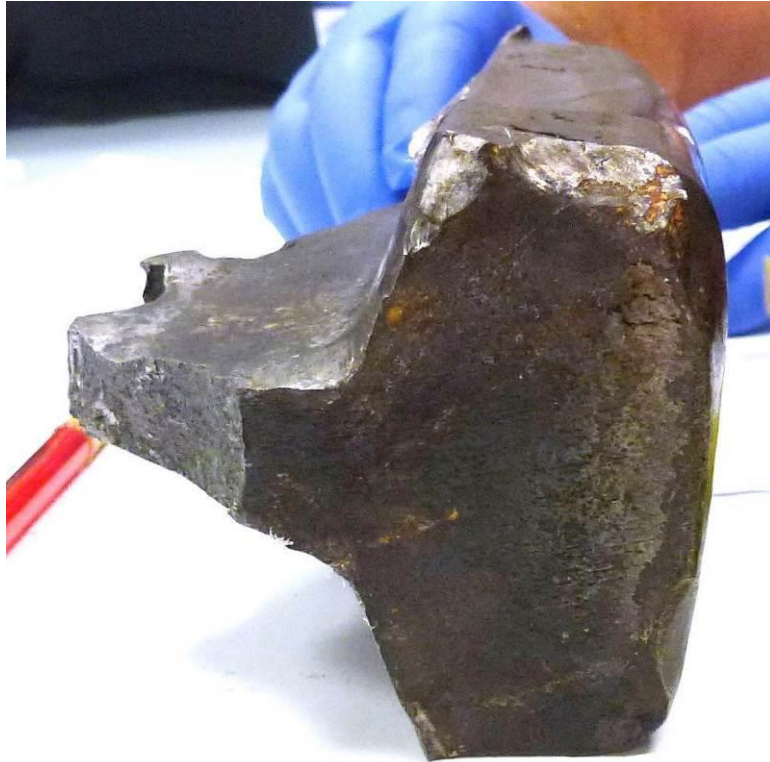
Figura 59 - Spezzione della rotaia del GII distaccata, vista del fungo dal lato della testata (fonte: Digifema)

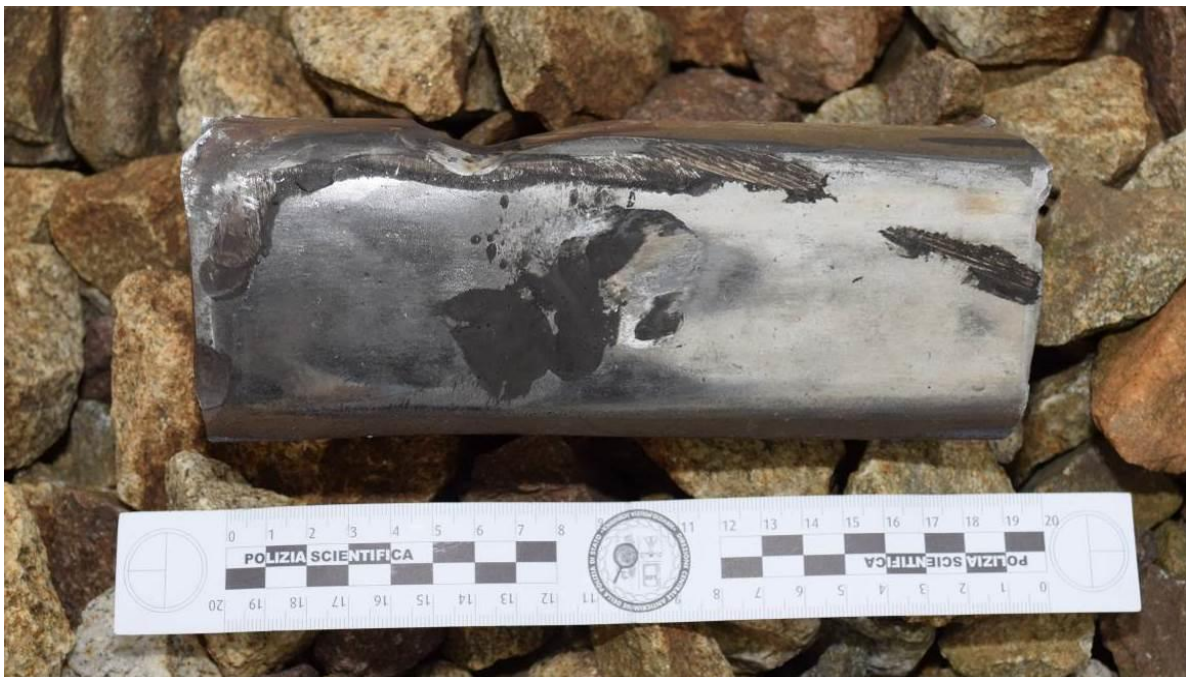
Figura 60 - Spezzione della rotaia del GII distaccata, vista del fungo dal lato superiore nella posizione del ritrovamento (fonte: Polizia Scientifica)

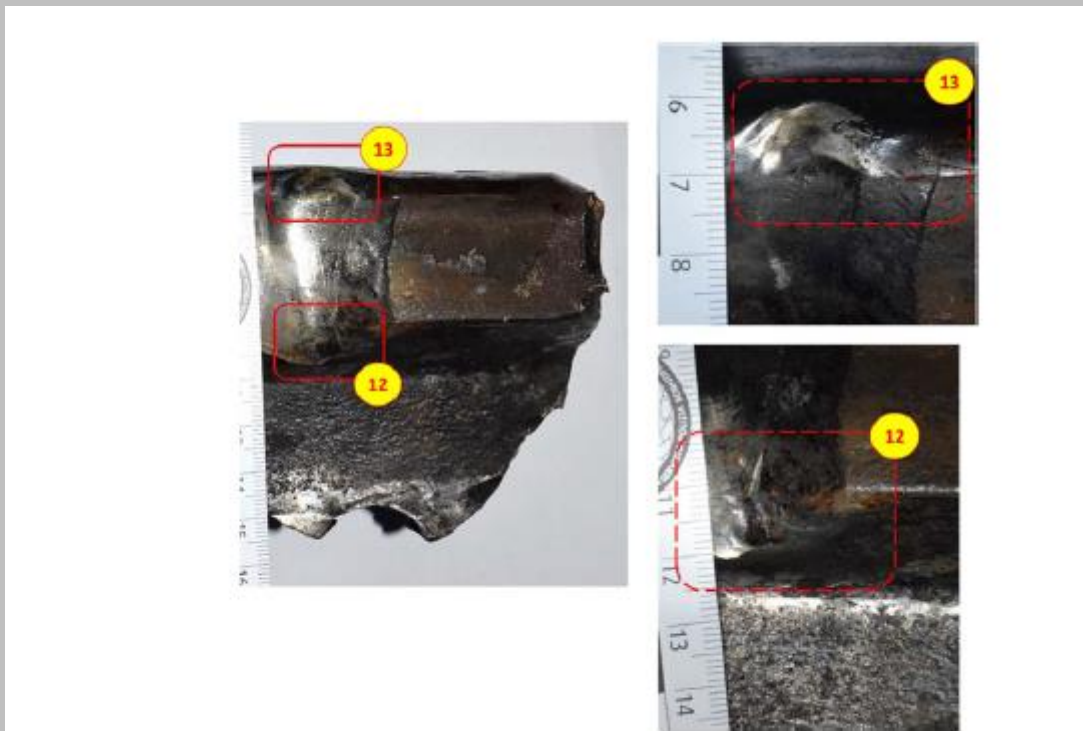
corrispondenza del fianco laterale sinistro smt (Figura 64);
c. conformazione morfologica e colorazione delle superfici dello spezzone di rotaia presenti in
corrispondenza del fianco laterale destro smt” (Figura 65)

Figura 64 - Particolari della marcatura presente sulla superficie laterale dello spezzone di rotaia (fonte: Relazione di Consulenza Tecnica per il Pubblico Ministero per la Determinazione della Dinamica del Deragliamentò del treno R 10452 (Cremona - Milano Porta Garibaldi), 28.02.2019)

- i. presenza sulla superficie laterale di sinistra smt dello spezzone di un’improntatura a forma di arco di cerchio ad ampia curvatura, come già mostrato in” Figura 64 “; è stato verificato in ambiente virtuale 3D che questa improntatura ha il raggio di curvatura della ruota e corrisponde all’impronta lasciata dalla ruota destra smt della sala n.2 del primo carrello della carrozza.

- iii. Presenza della vistosa marcatura sul fianco sinistro smt dello spezzone di binario (vedi ancora la” Figura 64 “che morfologicamente combacia con la marcatura presente sul piano di rotolamento del binario fratturato del GII di destra smt”(Figura 63).

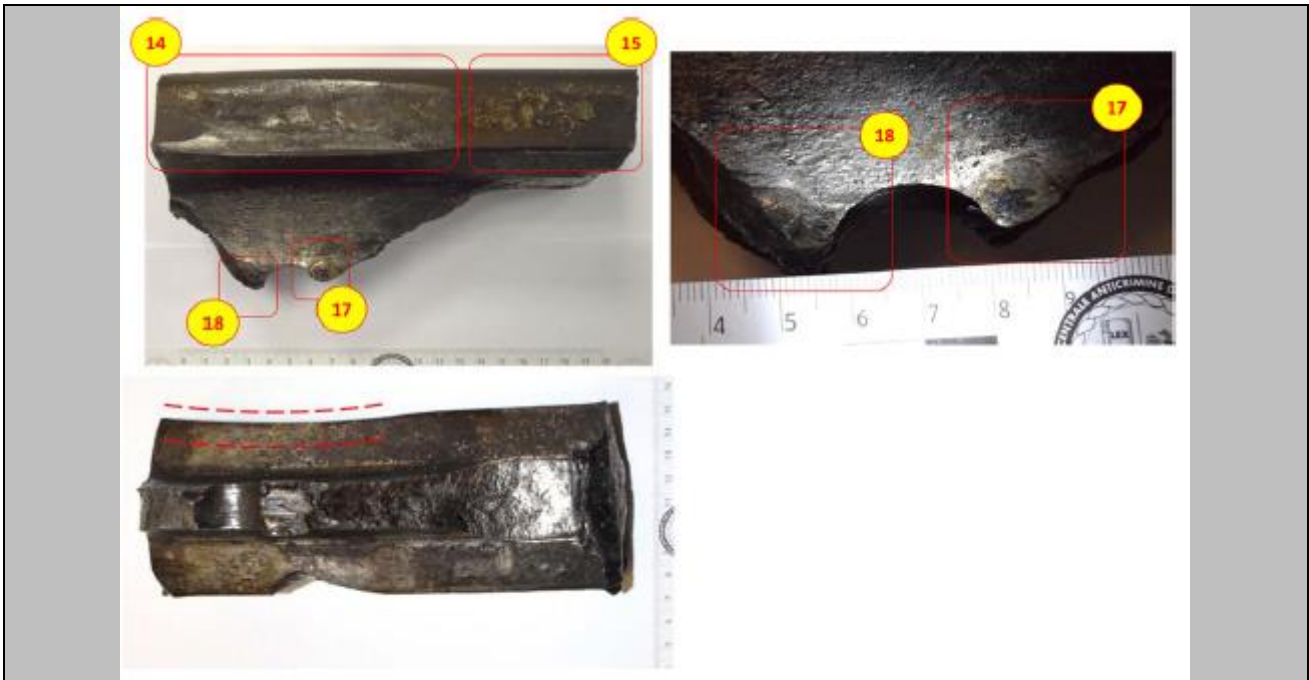
Figura 65 – Vista laterale dello spezzone di rotaia, lato esterno al binario (fonte: Relazione di Consulenza Tecnica per il Pubblico Ministero per la Determinazione della Dinamica del Deragliament del treno R 10452 (Cremona - Milano Porta Garibaldi), 28.02.2019)

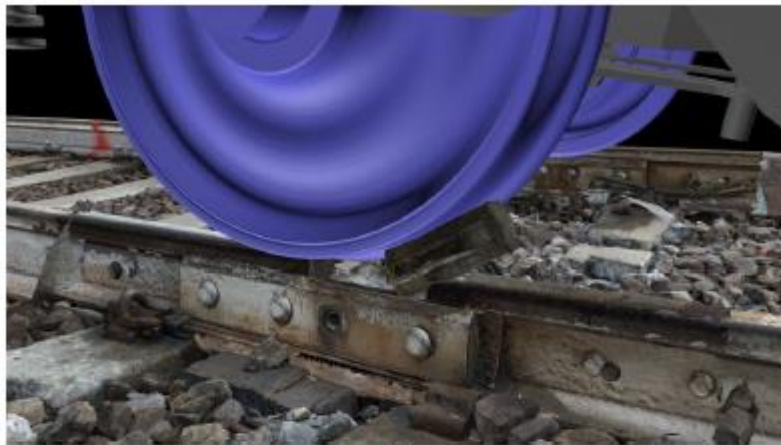
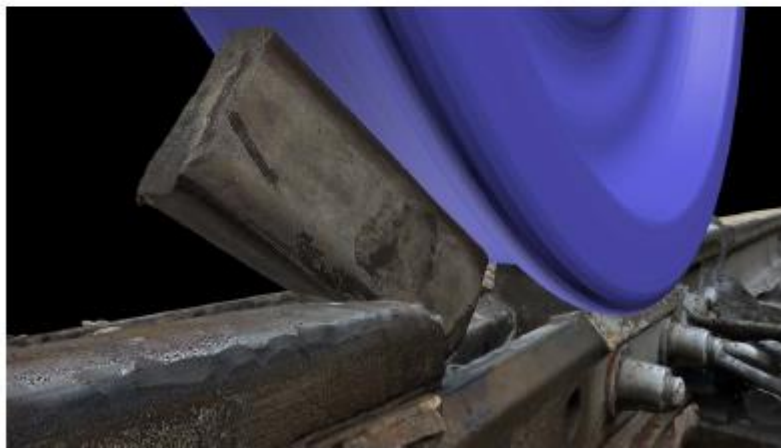
“La posizione istantanea riprodotta” (Figura 66 e Figura 67) “mostra il mutuo contatto tra la ruota destra smt appartenente alla sala n.2 e la superficie laterale sinistra smt dello spezzone di rotaia e quella tra la superficie laterale destra smt dello spezzone di rotaia ed il piano di rotolamento del binario fratturato. Essa è l’unica posizione possibile che sia in grado di giustificare simultaneamente la presenza delle seguenti evidenze, ovverosia:

Figura 66 – Posizione di impatto tra la ruota destra smt della sala posteriore del carrello anteriore della carrozza 3 (fonte: Relazione di Consulenza Tecnica per il Pubblico Ministero per la Determinazione della Dinamica del Deragliamento del treno R 10452 (Cremona - Milano Porta Garibaldi), 28.02.2019)

“Dalla posizione mostrata in” Figura 66 “, si passa subito dopo alla posizione mostrata in” Figura 67 “con lo spezzone di rotaia interposto tra il piano di rotolamento del binario destro smt e la ruota che continua a rotolare sopra la faccia laterale. In questo momento la ruota destra smt della sala n.2 raggiungeva la massima sopraelevazione, iniziando pertanto il movimento di svio verso l’interno del binario mentre, per reazione, lo spezzone veniva spinto verso l’esterno del binario destro smt. In virtù della componente di moto aggiuntiva trasmessa dal rotolamento della ruota allo spezzone di rotaia, la direzione di moto dello spezzone risultante proiettava lo spezzone verso l’esterno del binario ma indietro di qualche metro.”

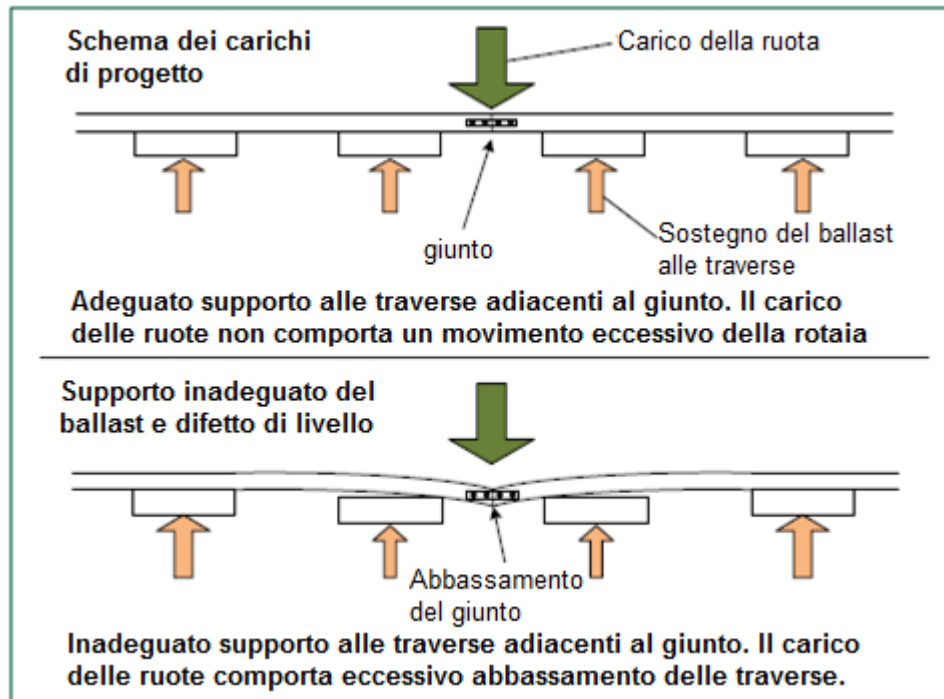
Pertanto, per quanto non sia stato possibile effettuare un'analisi diretta della sovrastruttura nelle condizioni in cui essa si presentava in sito in corrispondenza del giunto e in particolare non è stato possibile – né lo è tuttora – verificare l'interazione tra la massicciata e l'armamento, dall'esame della rotaia rotta e della documentazione fotografica è tuttavia possibile concludere che la rottura sia avvenuta per inadeguato supporto alle traverse da parte del ballast sottostante, circostanza che determina che parte dei carichi dei treni, che dovrebbero essere sopportati dalle traverse, siano in realtà retti, attraverso la rotaia, dalle traverse adiacenti, meglio supportate dal ballast, in un modo tale da comportare carico di flessione addizionale sul giunto (*Figura 68*). Ciò è confermato da quanto indicato nella *Relazione di Consulenza Tecnica per il Pubblico Ministero per la Determinazione della Dinamica del Deragliament del treno R 10452 (Cremona - Milano Porta Garibaldi)*, 28.02.2019 ove si evidenzia che sull'infrastruttura sono stati rilevati segni di pompaggio delle traversine sul ballast particolarmente evidenti al di sotto del binario fratturato.

Figura 68 – Effetto di supporto inadeguato da parte del ballast (fonte: Rail Accident Investigation Branch)

È probabile che tale condizione di carico abbia generato l'usura o il sovraccarico del materiale plastico di isolamento del giunto, il decadimento dell'effetto di fissaggio dei chiodi, il movimento della ganascia e quindi disallineamenti dei tronchi di rotaia, con l'ulteriore effetto della parte superiore della ganascia che premeva sulla parte inferiore del fungo della rotaia (piano di steccatura superiore), incrementando lo stato tensionale sulla testa della rotaia, e lo sfregamento dei chiodi contro la parte esterna dei fori nel gambo della rotaia.
