Ministero delle Infrastrutture e dei Trasporti

DIREZIONE GENERALE PER LE INVESTIGAZIONI FERROVIARIE E MARITTIME

**RELAZIONE DI INDAGINE
SULLO SVIO DEL TRENO 10452 DEL 25.01.2018
IN PROSSIMITÀ DELLA STAZIONE DI PIOLTELLO LIMITO
DELLA LINEA MILANO – BRESCIA**

11 dicembre 2019

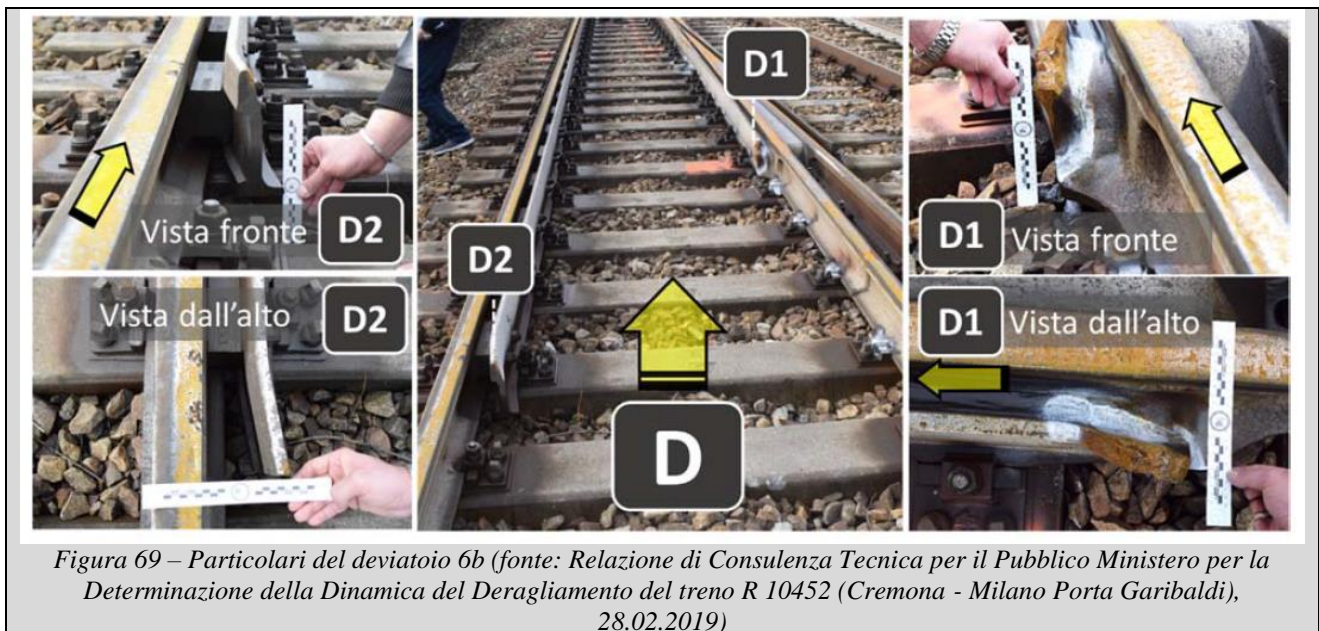
A giustificazione dei vistosi segni da impatto presenti sulla sala montata posteriore del carrello anteriore della carrozza 3, si riportano le evidenze raccolte in sito dal Collegio di Consulenza Tecnica presso la Procura della Repubblica che descrivono l'impatto della ruota destra smt con la piegata a zampa di lepre del deviatoio 6b, al km 13+088 (*Figura 69*).

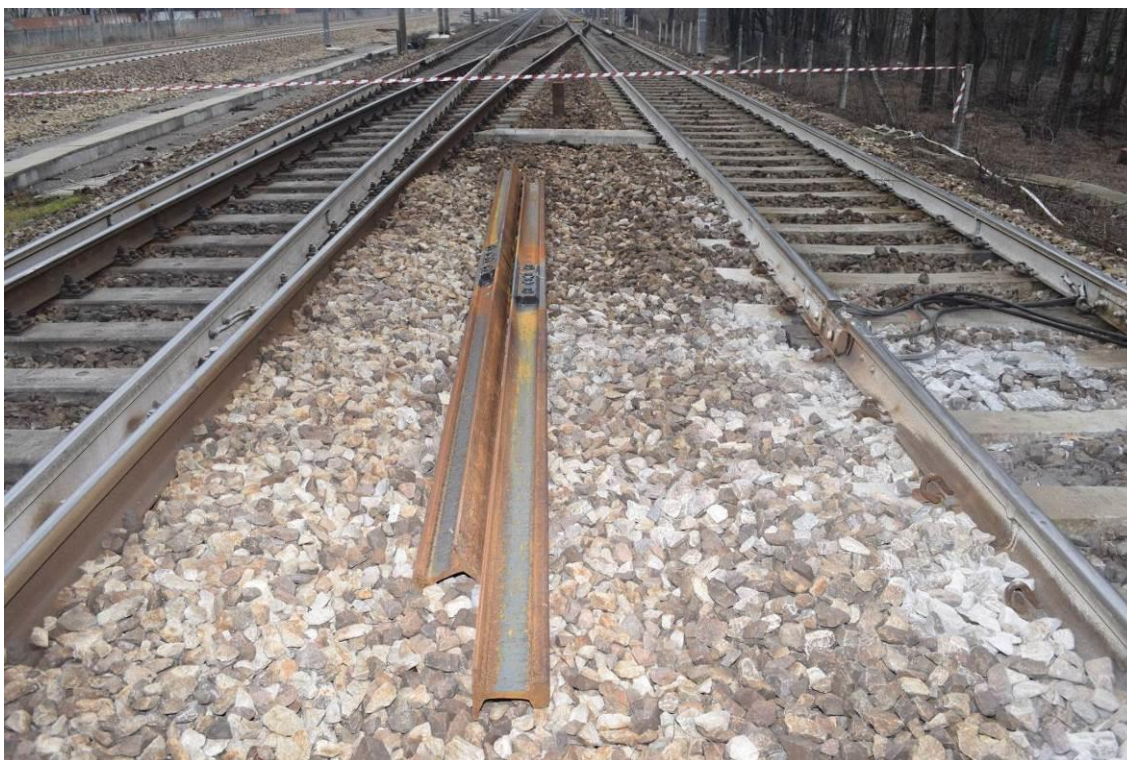
Per quanto dichiarato dal personale addetto alla manutenzione, la sostituzione dei giunti sulla tratta ove è accaduto l'incidente era stata programmata a partire dalla data del 24.11.2017 e il nuovo giunto da porre in opera (*Figura 72*) era stato scaricato in sito nella notte tra il 18 e il 19.12.2017, in attesa del completamento dell'intervento da parte di una ditta esterna.

Figura 72 – Giunti isolanti incollati da porre in opera in prossimità del km 13+400 (fonte: Polizia Scientifica)

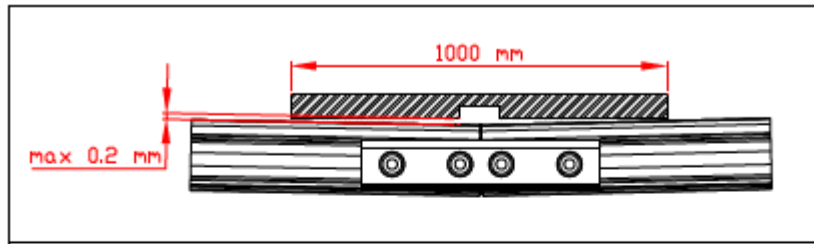
- *0,2 mm per i giunti bassi (figura 2);*
- *Non sono ammessi giunti alti (figura 3).”*

Figura 2 – Vista laterale; verifica di allineamento della superficie di rotolamento: avvallamento o giunto basso.

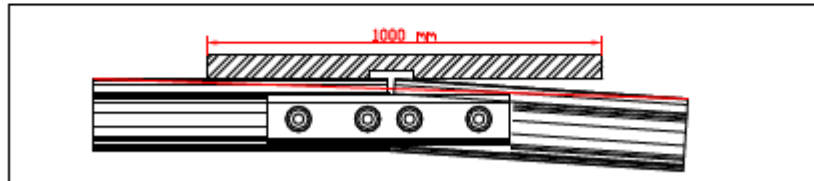
Figura 3 – Vista laterale; verifica di allineamento della superficie di rotolamento: cuspide o giunto alto (non ammesso).

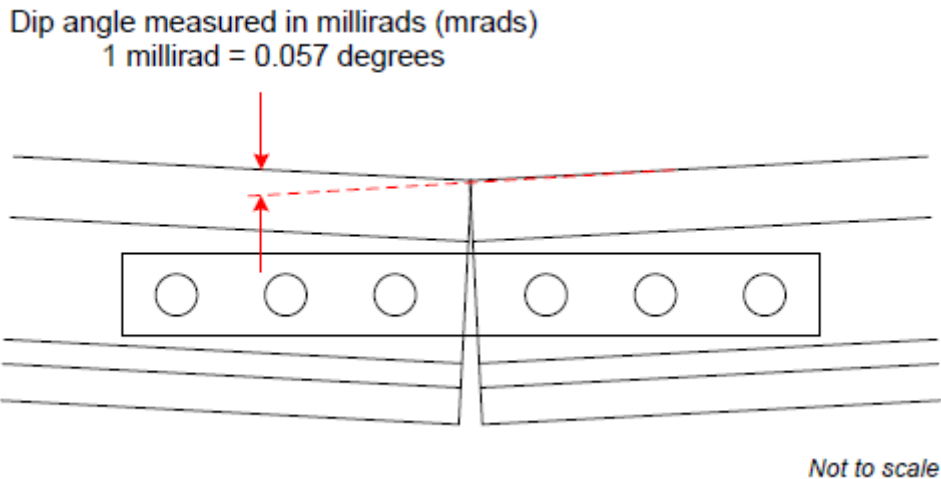
Network Rail³, ad esempio, ritiene che tale monitoraggio sia più efficace dei test a ultrasuoni come mezzo per prevenire rotture di rotaia vicino ai giunti, anche se il verificarsi di alcuni incidenti ha dimostrato che i valori di abbassamento del giunto per cui lo standard NR/L2/TRK/001 di Network Rail richiedeva l’intervento non sempre prevedevano l’azione necessaria per rettificare il difetto di allineamento della superficie di rotolamento del giunto prima che si verificasse una rottura della rotaia. Per tale ragione, lo standard è stato modificato e a partire dal 02.02.2013 richiede le azioni riportate in *Figura 73* in risposta ai difetti di abbassamento rinvenuti in linee con velocità massima consentita di 90 mph e oltre. Gli abbassamenti sono misurati come in *Figura 74*.

Figura 74 – Misura dell'angolo del difetto di allineamento della superficie di rotolamento del giunto (estratto dallo standard Network Rail NR/L2RK/L2/001/mod11)

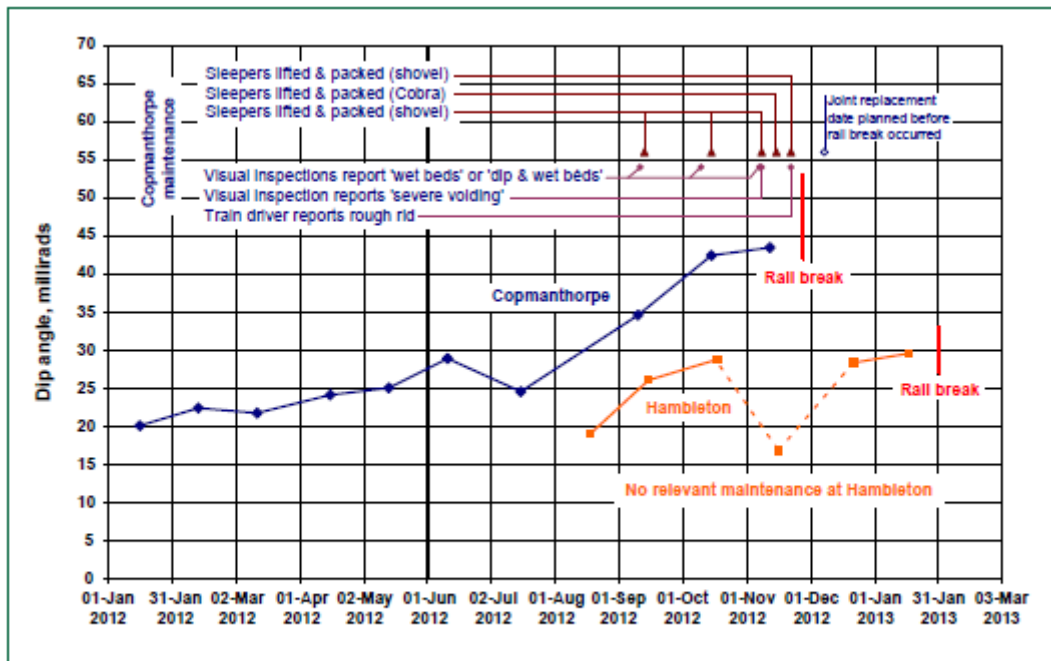
I casi analizzati nel report sopra indicato, cui si rimanda per i dettagli, mostrano che la misura del difetto di allineamento della superficie di rotolamento può fornire indicazioni su una potenziale rottura di rotaia (Figura 75). Sembra pertanto opportuno valutare se le procedure di verifica dei giunti da parte dei gestori delle infrastrutture possano essere migliorate introducendo un processo di misurazione simile a quello sopra descritto.

Figura 75 – Difetti di allineamento della superficie di rotolamento misurati ad Hambleton e difetti di allineamento della superficie di rotolamento più manutenzione effettuata a Copmanthorpe (fonte: RAIB)
