MINISTERO DELLE INFRASTRUTTURE E DELLA MOBILITA' SOSTENIBILI

Direzione Generale per le Investigazioni Ferroviarie e Marittime

RAPPORTO FINALE DI INCHIESTA SU
COLLISIONE TRA LA M/n "BERGF JORD" ED IL M/p "FUTURO"
CON AFFONDAMENTO DEL M/p "FUTURO"
IN DATA 25 MARZO 2021 AL LARGO DI RIMINI
(Rif. EMCIP 2021/005182)

ROMA, 28 dicembre 2021

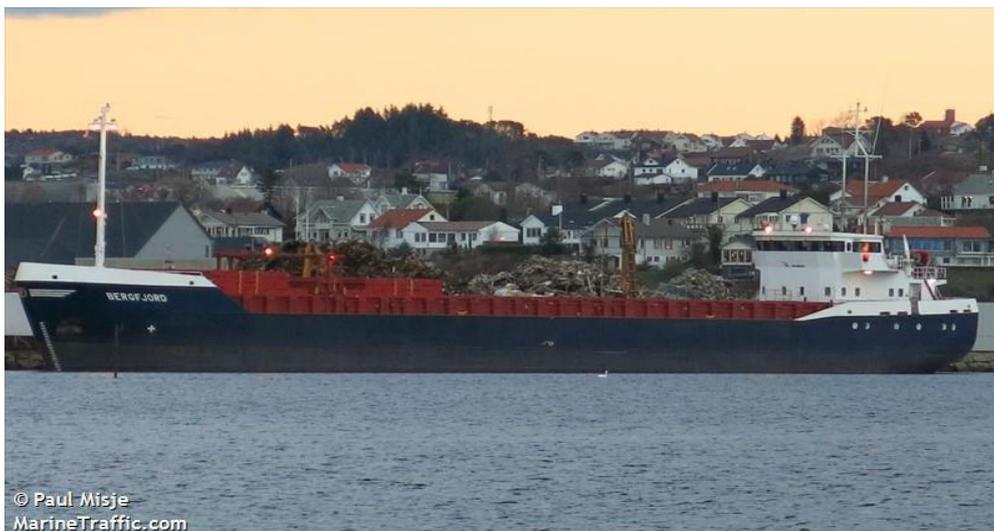
Foto n. 1 - M/n "BERGF JORD"

- la prua sinistra della M/n "BERGF JORD", con danni limitati a lesioni superficiali delle lamiere prodire dello scafo (cfr. rapporto fotografico eseguito da personale dipendente dalla Capitaneria di Ravenna); e
- il fianco dritto, centro nave, del M/p "FUTURO". In particolare, la zona dell'impatto sull'unità da pesca è concentrata in prossimità della plancia, con uno squarcio interessante sia l'opera viva che l'opera morta fino all'interno della plancia.

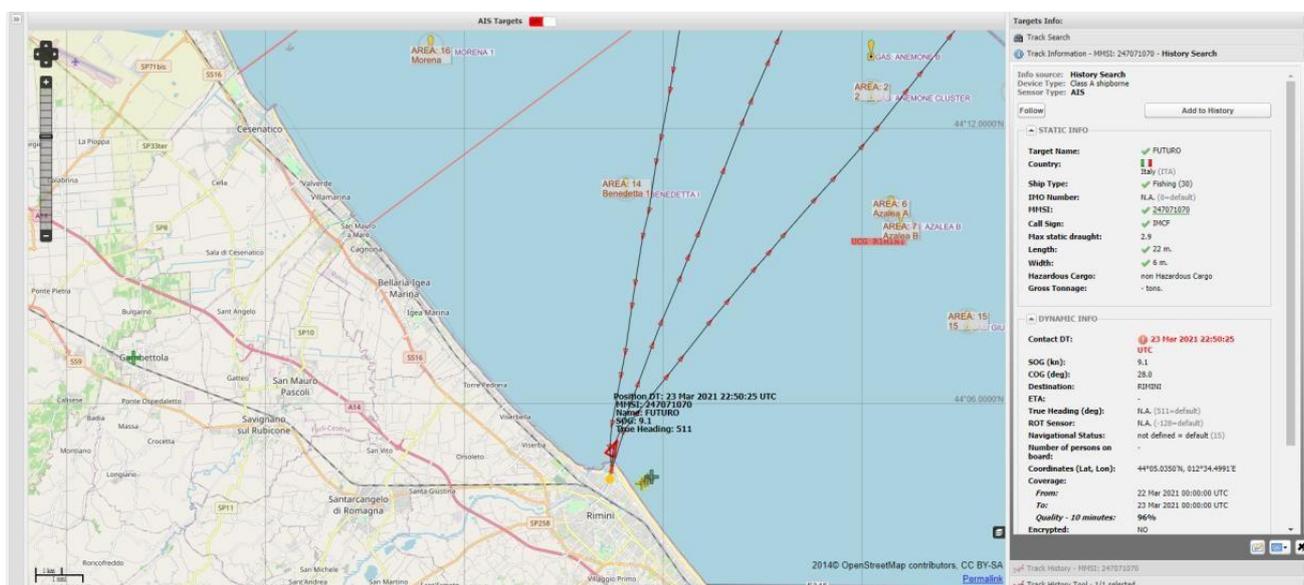
Figura n. 2 – Schermata AIS del M/p “FUTURO” – giorno 23 marzo 2021

A partire dal giorno 23 marzo e per tutta la sua prima giornata di pesca del 24 marzo, il M/p “FUTURO” effettuava navigazione fino alle acque del Compartimento marittimo di Chioggia, come indicato nella successiva schermata AIS (percorso evidenziato dalla linea verde).

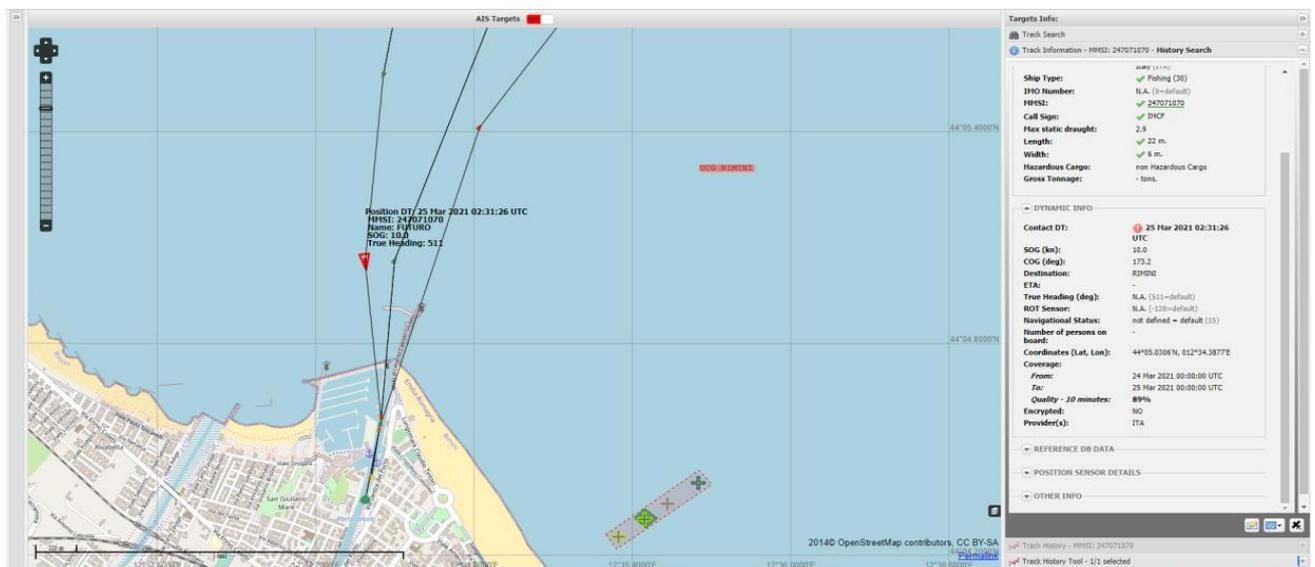
Figura n. 4 – Schermata AIS del M/p “FUTURO” – rientro al porto di Rimini giorno 25 marzo 2021

Successivamente, il peschereccio era rientrato alle ore **02.30/UTC** circa del **giorno 25 marzo 2021** nel porto di Rimini (porto base di tale unità) per sbarcare a terra il pescato della giornata lavorativa precedente.

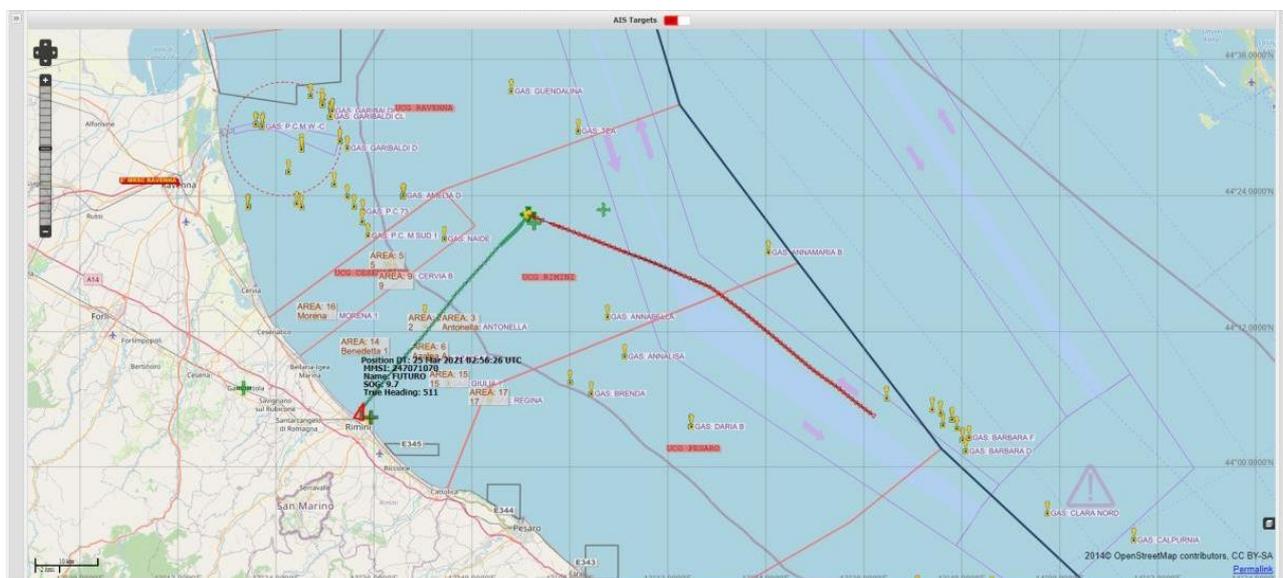
Figura n. 5 – Schermata AIS del M/p “FUTURO” – giorno 25 marzo 2021 ore 02.56/UTC: inizio trasferimento dal porto di Rimini alla zona di pesca

Dal porto di Rimini ripartiva alle **ore 02.56/UTC** dello **stesso giorno 25 marzo** ed effettuava navigazione di trasferimento per giungere nel luogo dove posizionarsi per attività di pesca. Durante questa navigazione di trasferimento (dalle ore 02.56 alle ore 04,50 UTC) la direzione nautica dell'unità è stata affidata ad uno dei marinai (con abilitazione di capo barca alla pesca costiera); il resto dell'equipaggio – Comandante compreso - era andato a riposare.

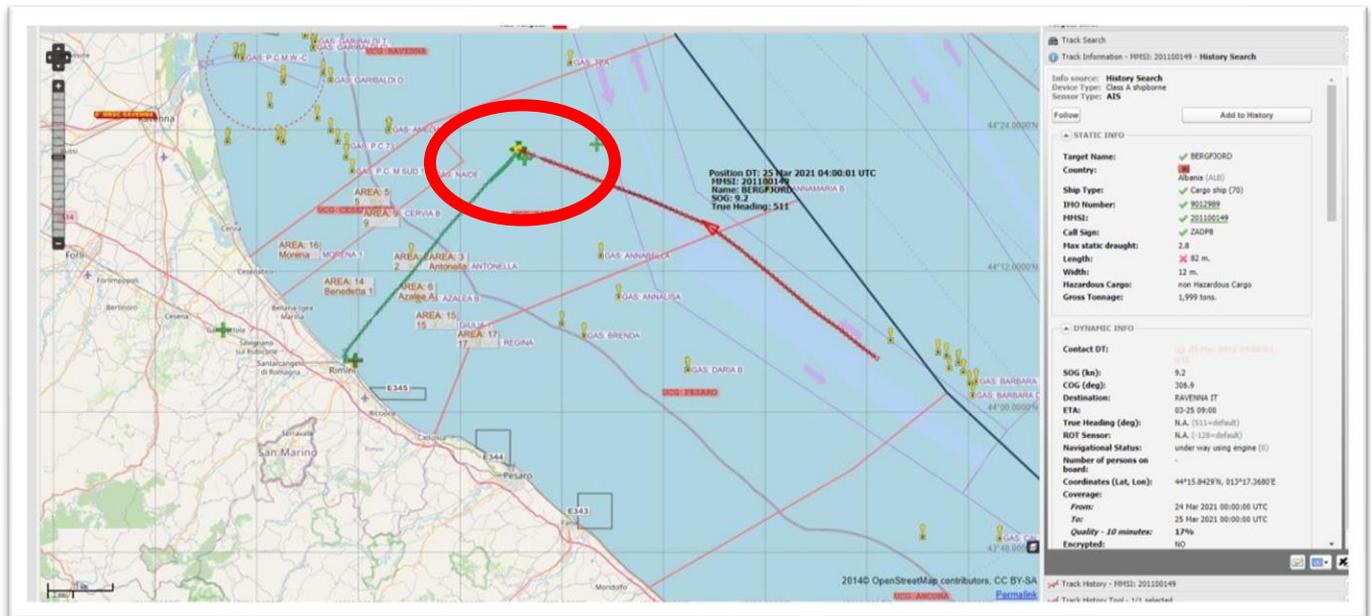
Figura n. 6 – Schermata AIS del M/n “BERGF JORD” – giorno 25 marzo 2021 ore 04.42/UTC

- seguito, seppure con una variazione di rotta di pochi gradi, una direttrice pari a rotta vera 291;
- percorso una distanza totale pari a 16,9 MN.

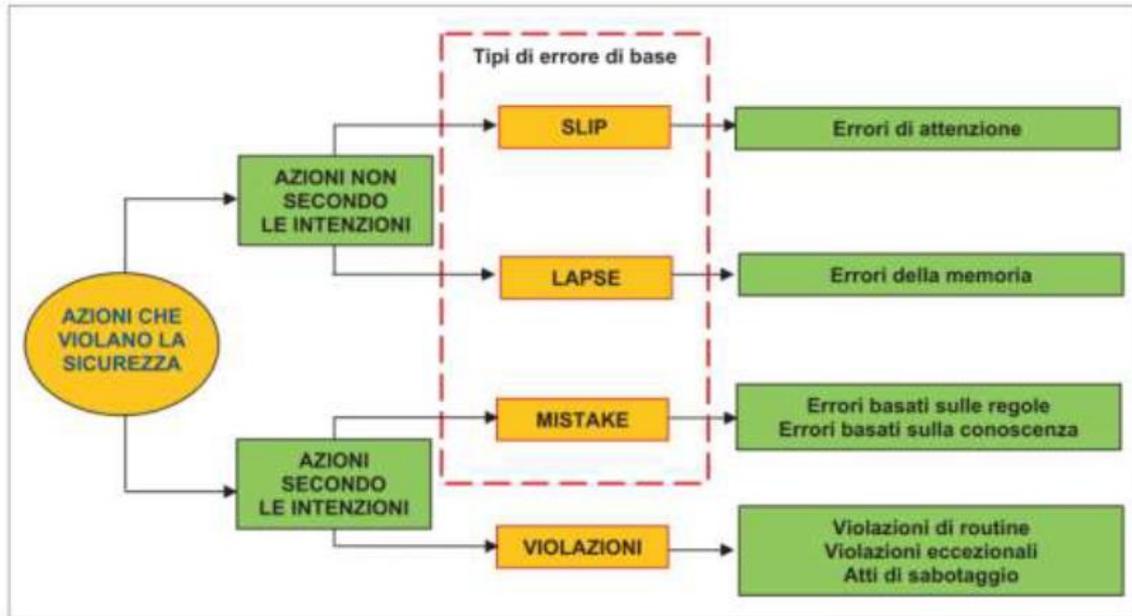
Figura n. 9 – Schematizzazione della tipologia di errori umani

Con riferimento alla schematizzazione riportata nella figura sopra riportata, si evidenzia che gli errori *skill-based* dovuti a disattenzione (slips) o di memoria (lapses) sono errori che scaturiscono da azioni involontarie, mentre gli errori *rule-based* o *knowledge-based* (mistakes) scaturiscono da una cosciente applicazione di una procedura, che però può risultare non corretta o sicura per la situazione specifica, ovvero dalla mancata applicazione di una procedura codificata, causa una carente conoscenza della procedura stessa.

Nel caso in esame, entrambi i Comandanti sono incorsi in errore *knowledge-based* avendo ommesso di valutare o valutando in maniera non corretta i dati cinematici, mantenuti perfettamente invariati sino al momento della collisione.
