Ministero delle infrastrutture e dei trasporti

RELAZIONE D'INDAGINE

**INCIDENTE MORTALE SULLA FUNIVIA BIFUNE
IN SERVIZIO PUBBLICO ALPINO-MOTTARONE
NEL COMUNE DI STRESA (VB)
AVVENUTO IN DATA 23/05/2021**

13 luglio 2023

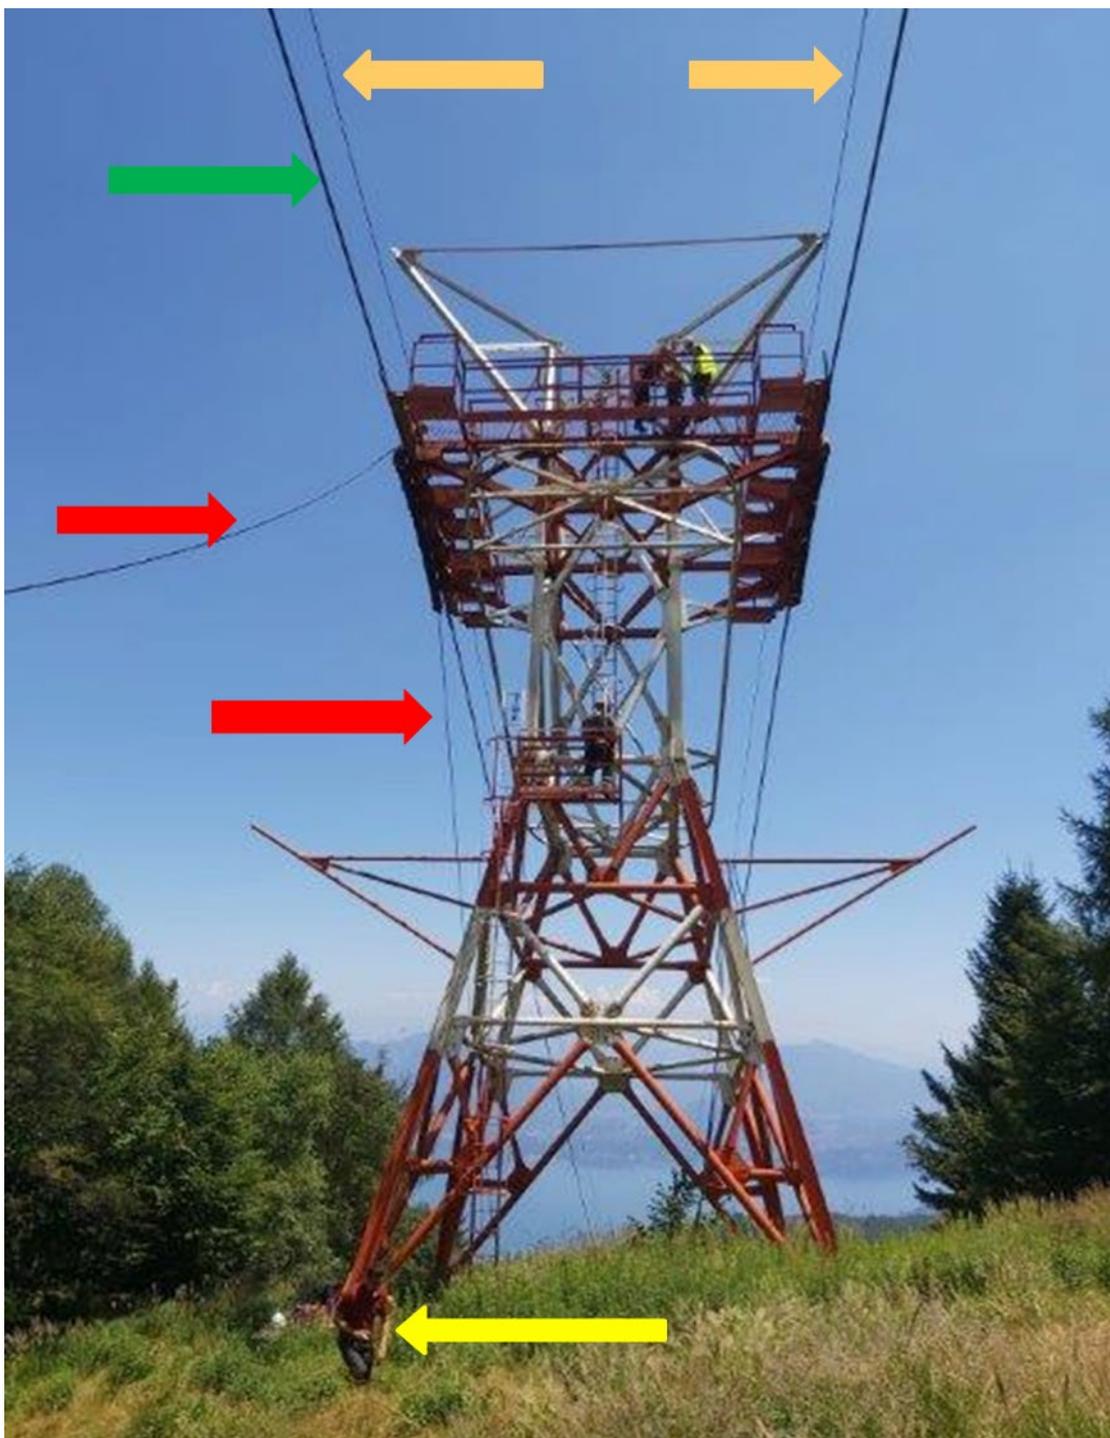
Foto 1 - Sostegno n.3: funi portanti freccia verde (a sx lato cabina 4 a dx lato cabina 3); fune di soccorso freccia arancione, traente superiore freccia rossa appoggiata in terra lato veicolo 4 (assente lato veicolo 3); freccia gialla coperchio botola cabina 3 (Fonte DiGIFeMa).

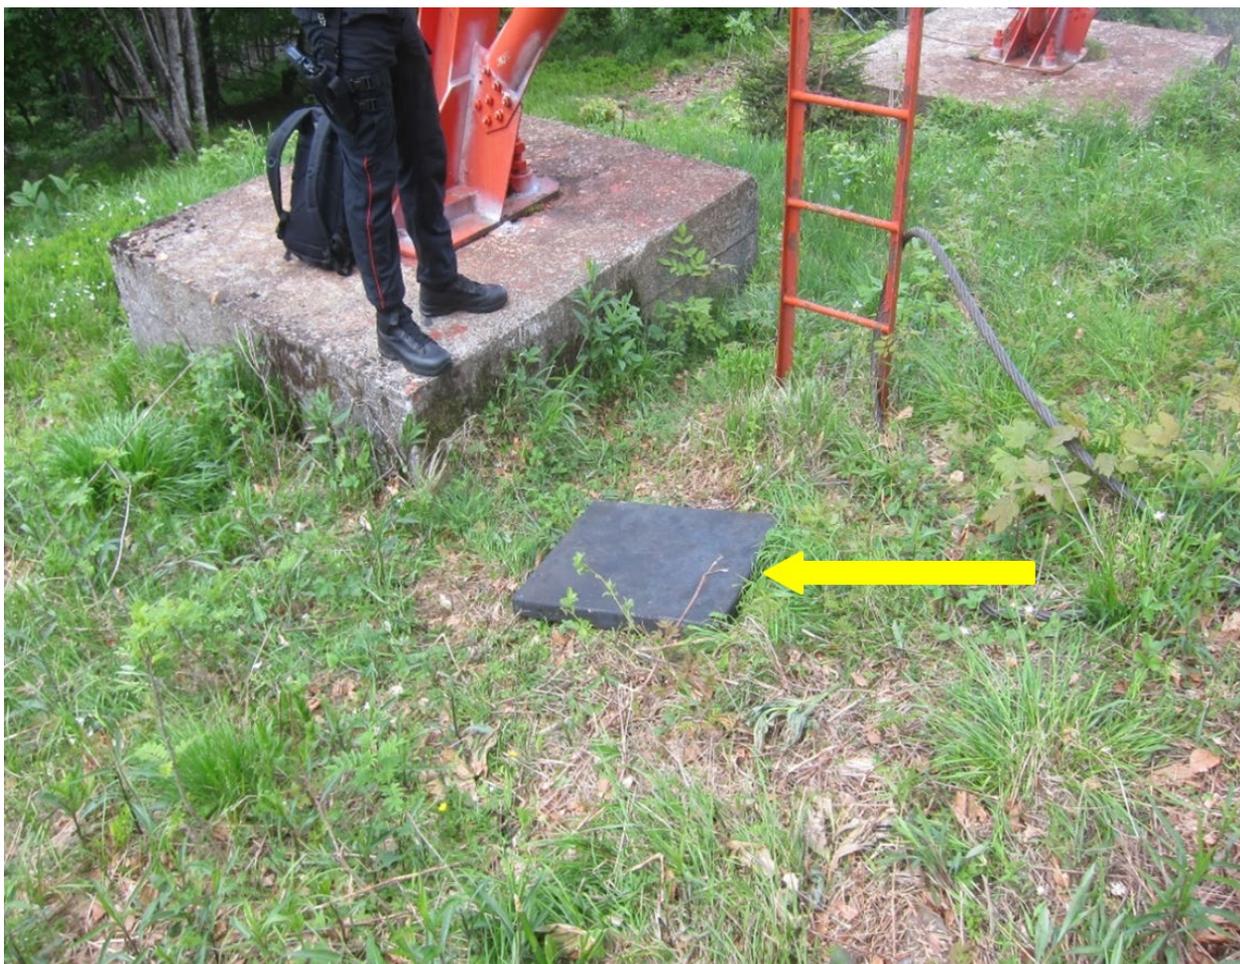
Foto 2 - Una botola della cabina 3 (freccia gialla) rinvenuta presso il basamento verso monte del sostegno n.3 (Fonte DiGIFeMa).

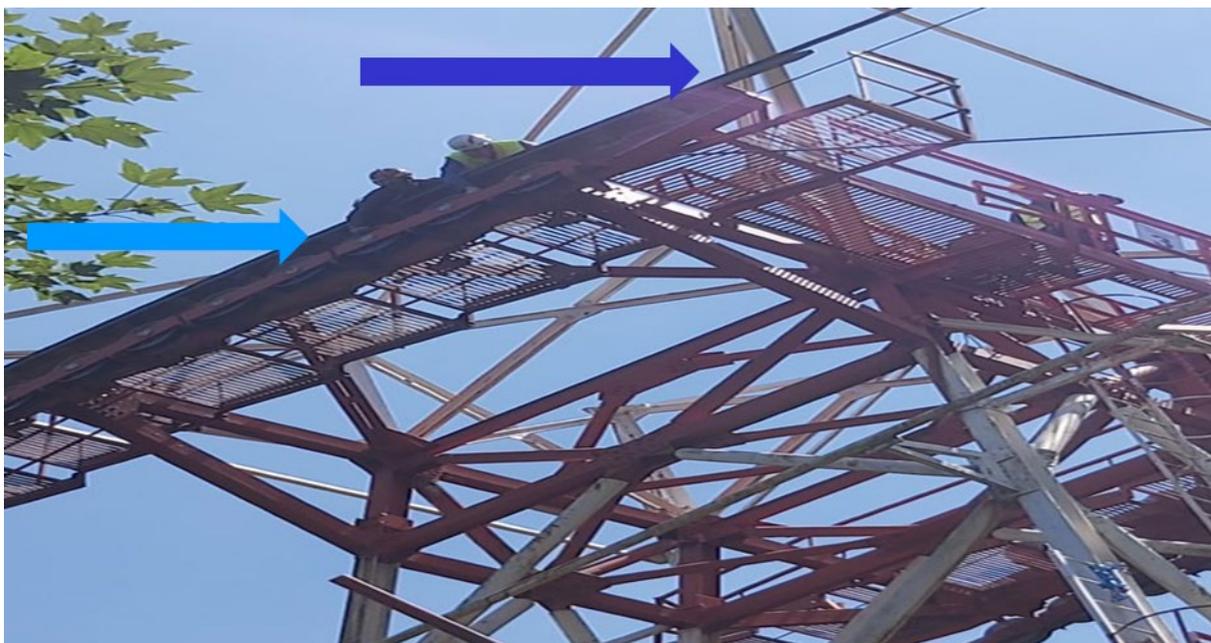
Foto 3 - Sostegno n.3: carrelliera (freccia blu) e scarpa della fune portante (freccia azzurra) lato veicolo n.4 (Fonte DiGIFeMa).

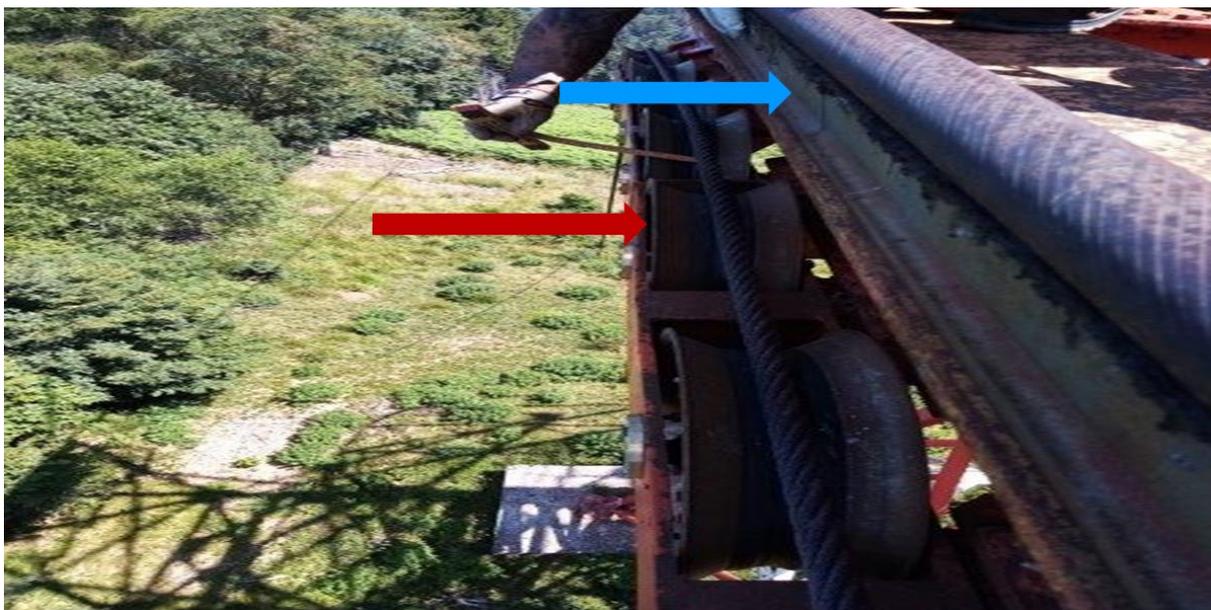
Foto 4 - Sostegno n.3; particolare della carrelliera della fune traente (freccia amaranto) e della scarpa della fune portante lato veicolo n.4 (freccia azzurra) (Fonte DiGIFeMa).

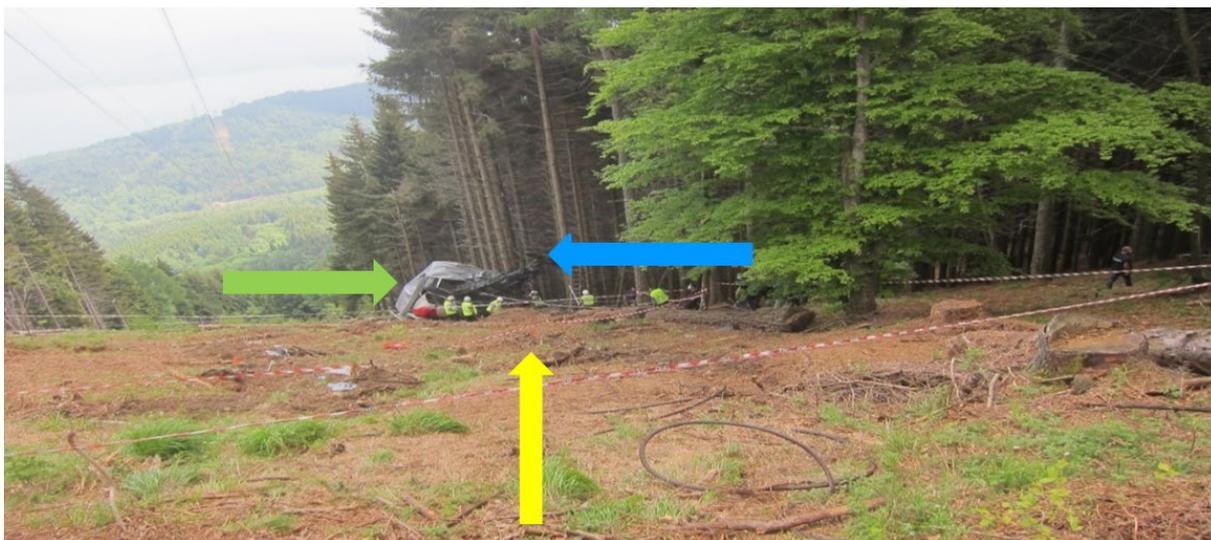
Foto 8 - Zona delimitata di impatto al suolo della cabina 3 (freccia gialla) e albero (freccia azzurra) in cui si è arrestato il rotolamento della cabina (freccia verde) (Fonte DiGIFeMa).

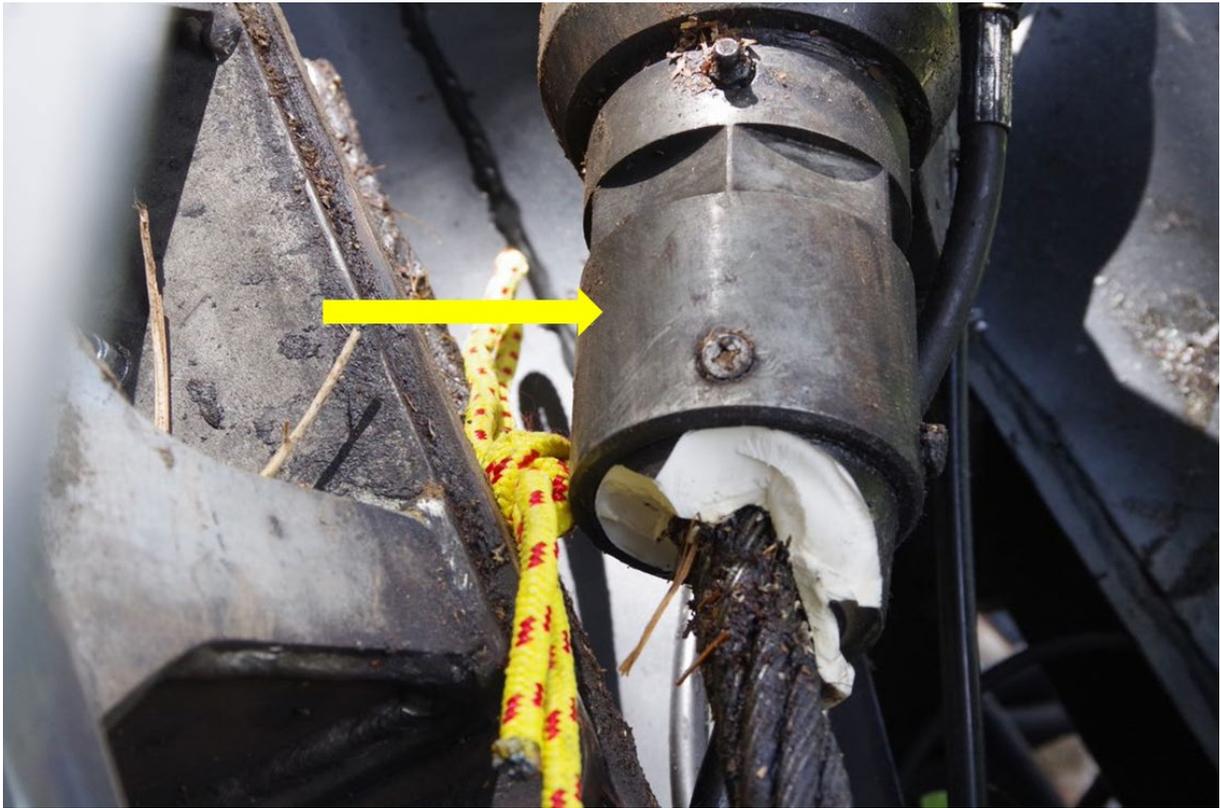
Foto 12 - Dettaglio della testa fusa della traente inferiore (freccia gialla) della vettura 3 (Fonte DiGIFeMa).

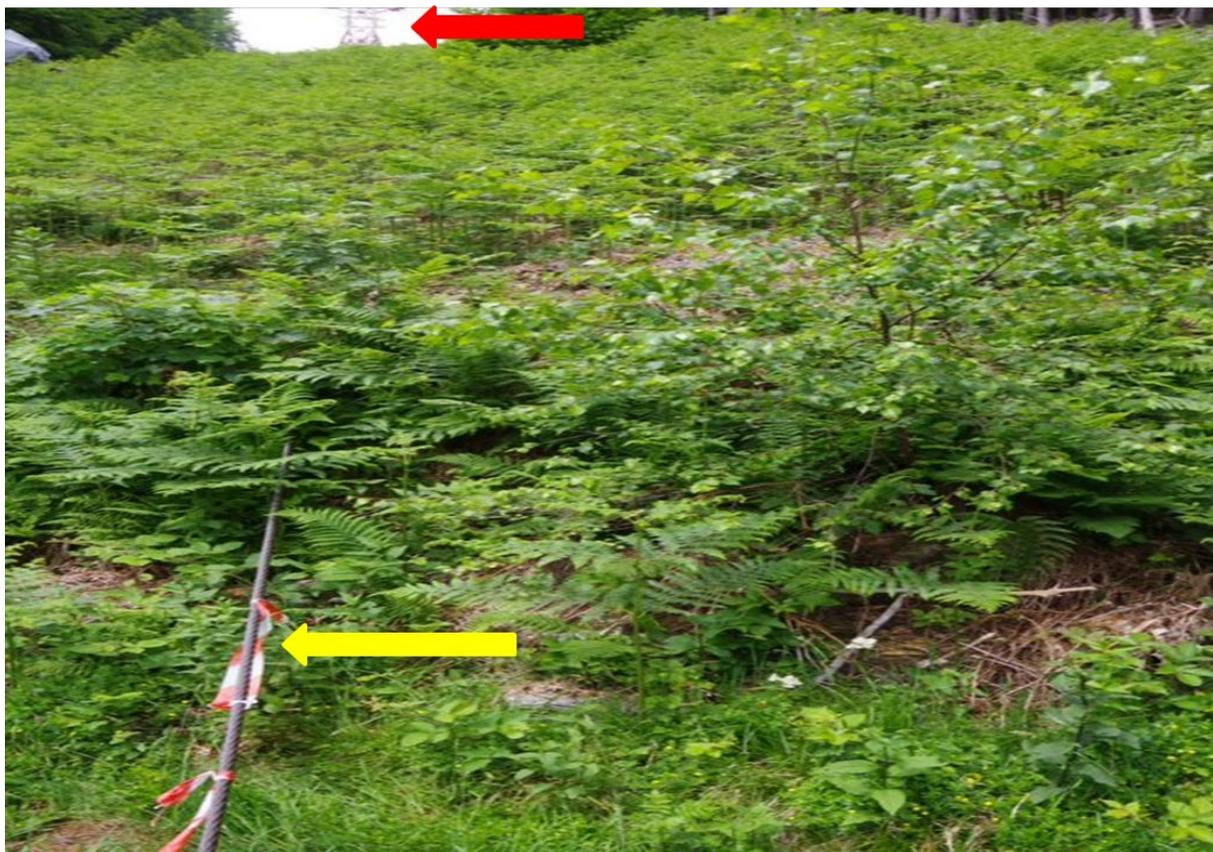
Foto 13 - Fune Traente inferiore (freccia gialla) collegata da una parte alla testa fusa del carrello della cabina 4 incastrata contro un albero, appoggiata al suolo tra il sostegno 3 (freccia rossa) e il declivio sotteso alla campata lunga, e dall'altra parte passante sulla rulliera del sostegno 2 (Fonte DiGIFeMa).

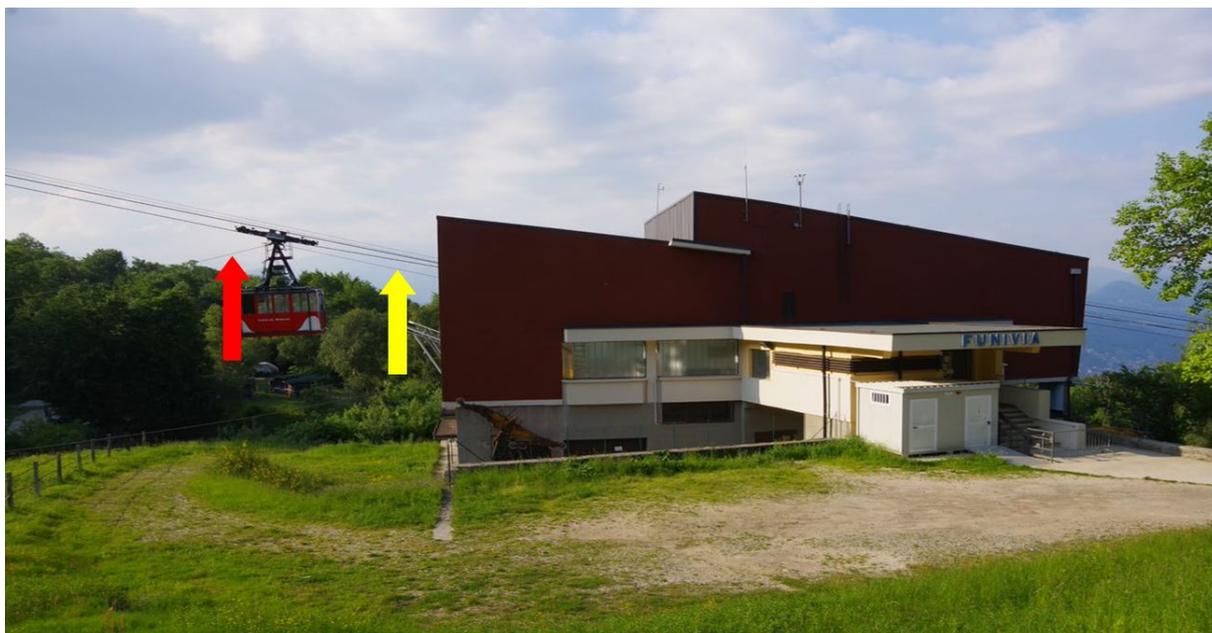
Foto 14 - Cabina n.4 ferma a circa 14 m dall'ingresso della fossa per l'intervento automatico del freno sulla portante per rottura della fune traente superiore appoggiata al suolo (freccia rossa) e traente inferiore (freccia gialla) (Fonte DiGIFeMa).

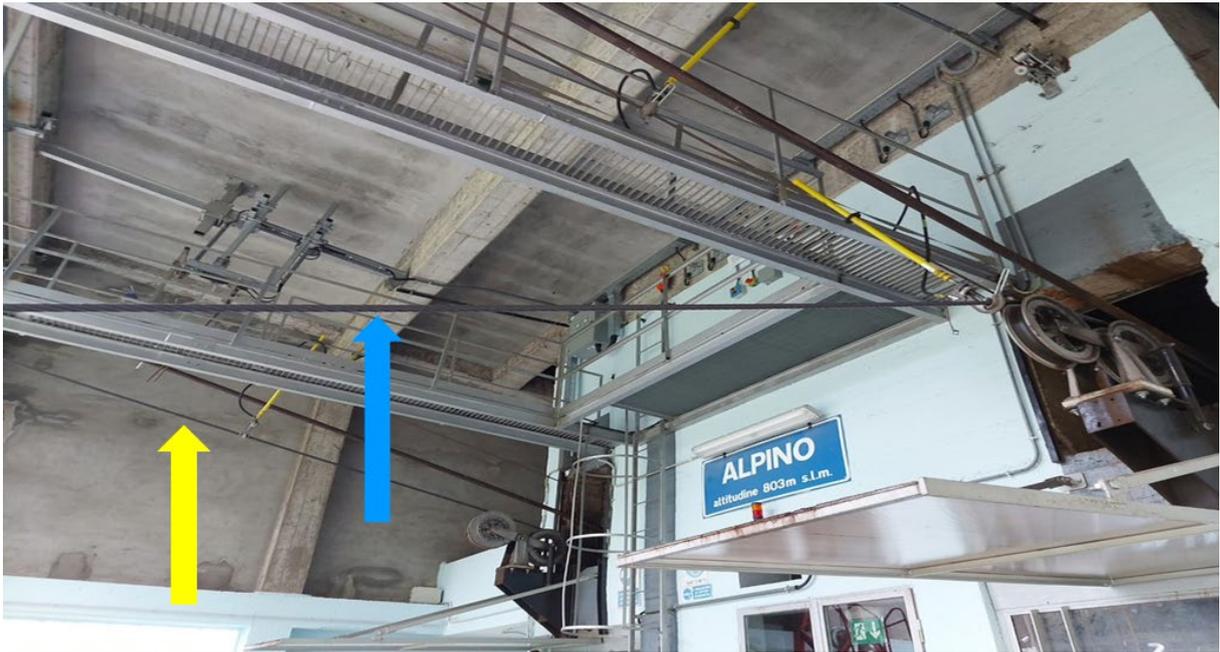
Foto 15 - Stazione Motrice Alpino: la traente inferiore lato cabina 3 (freccia azzurra) priva di tensione è appoggiata sui rispettivi rulli guidafune di stazione e sul lato sx si appoggia a una recinzione e alla rulliera del sostegno 2 (non visibili); traente inferiore lato cabina 4 (freccia gialla) (Fonte DiGIFeMa).

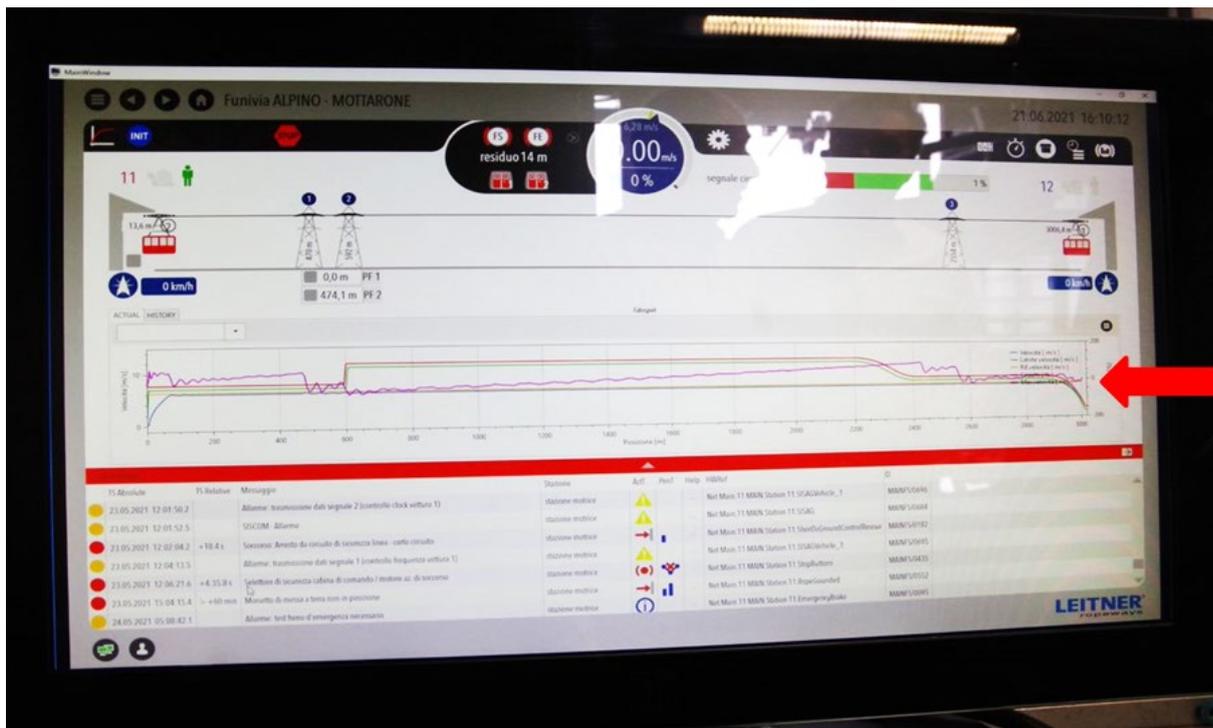
Foto 16 - Diagramma della videata riprodotte la fine della corsa n.13 del 23/05/2021 dalle ore 12:01:45 alle ore 12:02:04 sullo schermo del pulpito di comando e controllo del Circuito di Sicurezza SISAG tipo S-S96P1/P2 SISCOM/FUA; la freccia rossa indica la linea della velocità (fonte DiGiFeMa 21/06/2021).

La parte superiore della foto 16 illustra il diagramma di trazione dell'ultima corsa della funivia registrato dal Circuito di Sicurezza il 23/05/2021. La velocità di marcia V è rappresentata dalla linea azzurra che parte da 0, raggiunge la velocità massima di circa 6 m/s, (6,28 m/s registrati) prima del sostegno 1 e la mantiene fino a pochi metri dalla stazione di monte dove V si annulla. La vettura 4 risulta ferma a 14 m dalla stazione di valle.

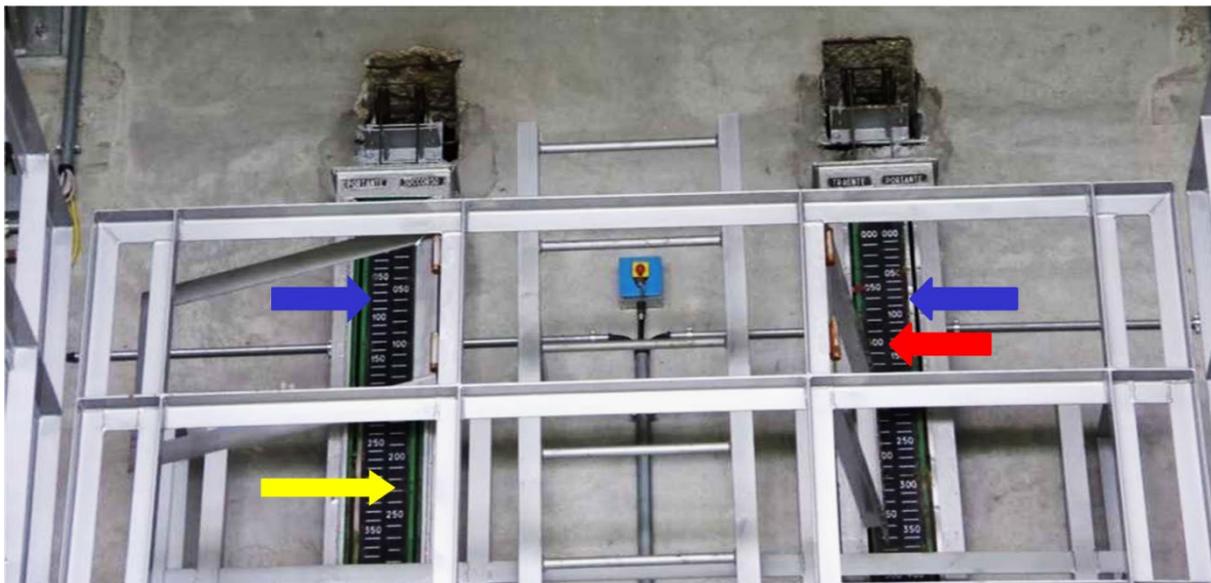
Foto 19 - Scale graduate: a dx le scale di escursione del contrappeso della fune traente (freccia rossa) e della portante lato cabina 4 (freccia blu); a sx le scale di escursione della fune di soccorso (freccia gialla) e della fune portante (freccia azzurra) lato cabina 3 (Fonte DiGIFeMa).

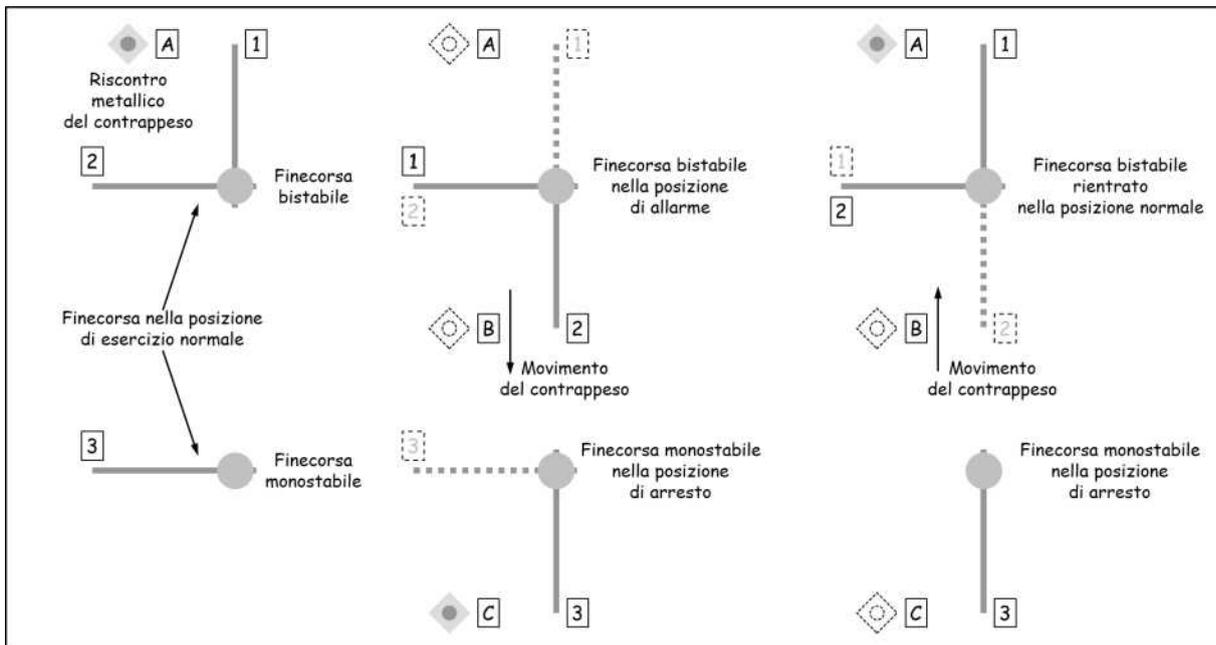
- figura centrale, finecorsa MONOstabile: il contrappeso ha compiuto un'escursione verso il basso e ha raggiunto la posizione C, il finecorsa ha subito una rotazione antioraria di 90° provocando l'arresto di urgenza dell'impianto, inoltre:

- la barretta 3 si è disposta verticalmente verso il basso assumendo una posizione stabile atta a non interferire con una successiva corsa verso l'alto del riscontro metallico;
- figura di destra, finecorsa **MONO**stabile: se il contrappeso compisse un'escursione verso l'alto raggiungendo la posizione B, la barretta 3 non entrerebbe in contatto con il riscontro metallico e il finecorsa manterrebbe la sua posizione ruotata di 90°;
- figura di destra, finecorsa **B**istabile: se il contrappeso compisse un'ulteriore escursione verso l'alto raggiungendo la posizione A, il finecorsa subirebbe una rotazione oraria di 90° riassumendo la posizione di esercizio normale, inoltre:
 - la barretta 2 si disporrebbe orizzontalmente verso sinistra riarmando il finecorsa,
 - la barretta 1 si disporrebbe verticalmente verso l'alto.

Figura 23.1 Principio di funzionamento dei finecorsa del contrappeso della fune traente superiore (schema di principio) - (elaborazione Commissione di indagine)

Le foto 22 - 23 e la figura 23.2 illustrano la configurazione dei due finecorsa del contrappeso della fune traente superiore rilevata nel corso del sopralluogo sull'impianto effettuato dalla Commissione il giorno 1° giugno 2021. La figura 23.1 rappresenta il principio di funzionamento corretto dei fine corsa inferiori del contrappeso.

Come si può notare, il finecorsa bistabile è ruotato di 180° e il finecorsa monostabile è ruotato di 90° in senso orario. Questa configurazione neutralizza l'efficacia dei due finecorsa, infatti le rispettive barrette 2 e 3 non hanno la possibilità di essere attivate dal riscontro metallico durante l'escursione del contrappeso; pertanto, non sono nelle condizioni di rilevare l'escursione del contrappeso verso il basso oltre la sua posizione limite inferiore per attivare l'allarme e l'arresto di urgenza dell'impianto né di ripristinare l'allarme quando il contrappeso si muove verso l'alto.

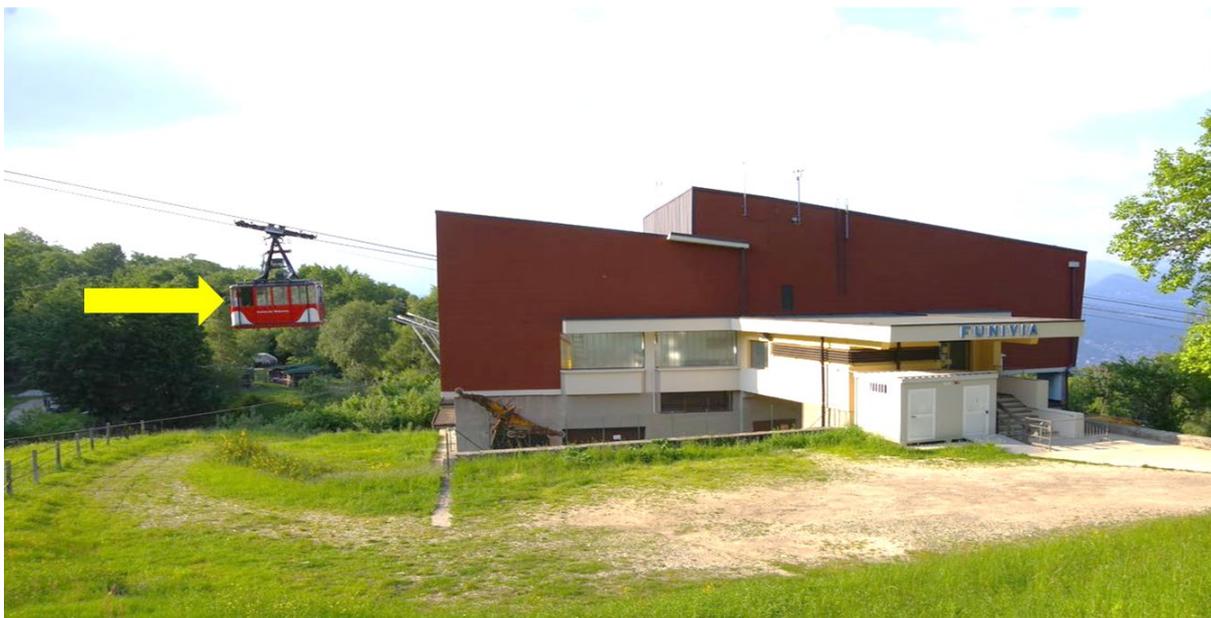
Foto 24 - Stazione Motrice di Alpino con cabina n.4 ferma a 14 mt dalla fossa per intervento del freno automatico sulla portante (fonte DiGIFeMa).

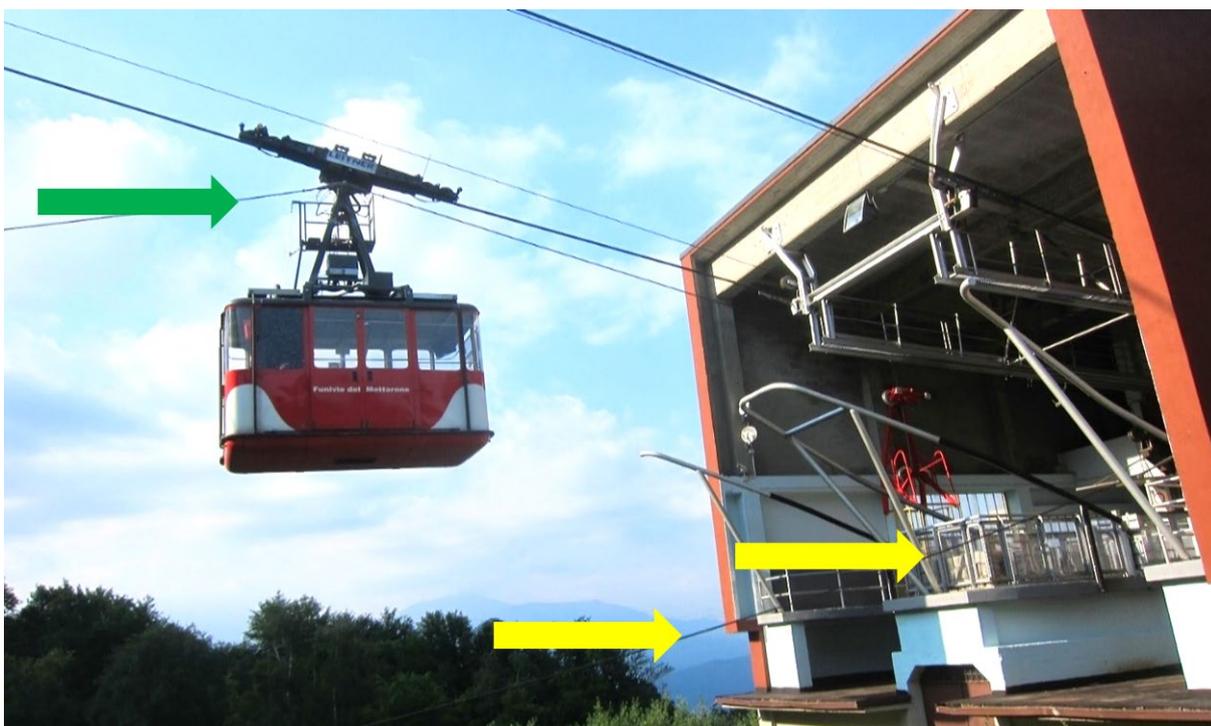
Foto 25 - Stazione Motrice di Alpino con la cabina n.4 ferma per l'intervento del freno automatico sulla portante. Si nota la fune traente superiore inclinata verso terra (freccia verde) e la traente inferiore (freccie gialle) che dopo il giro di puleggia si appoggia sul terreno e sul sostegno 1 (non visibile). Entrambi i semianelli sono privi di tensione (fonte DiGIFeMa).

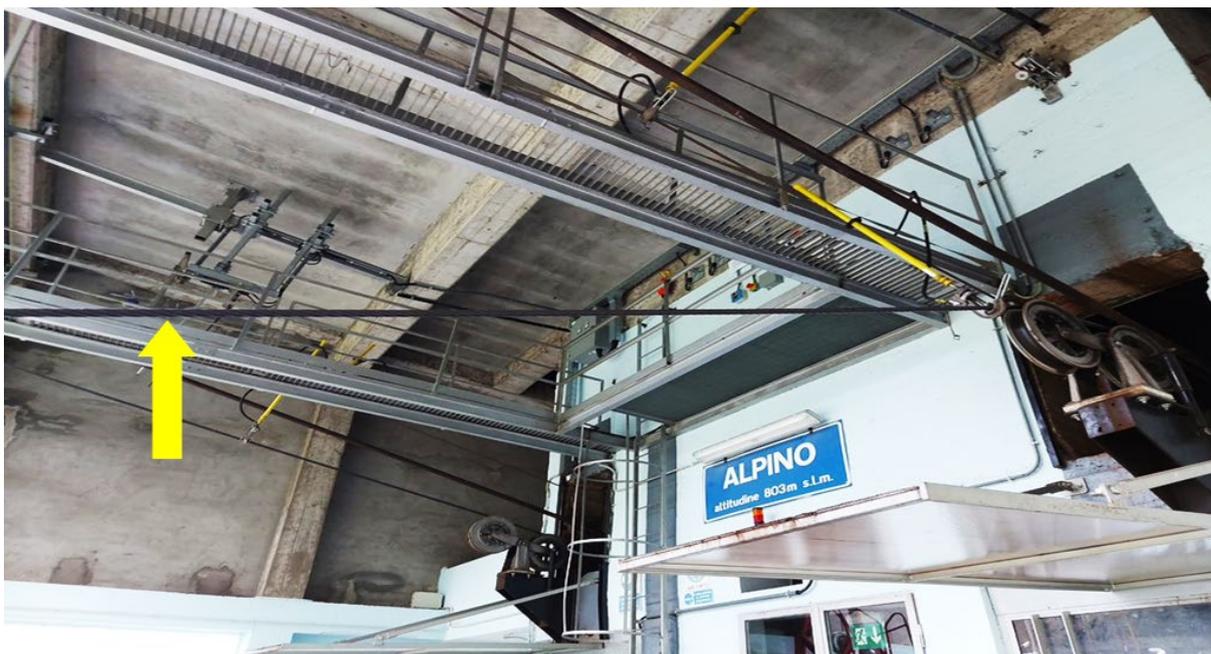
Foto 26 - Stazione Motrice di Alpino con cabina n.4 ferma per intervento del freno automatico sulla portante. Si nota la fune traente superiore (freccia gialla) che ha compiuto il giro puleggia e si appoggia sui rulli di uscita priva di tensione (fonte DiGIFeMa).

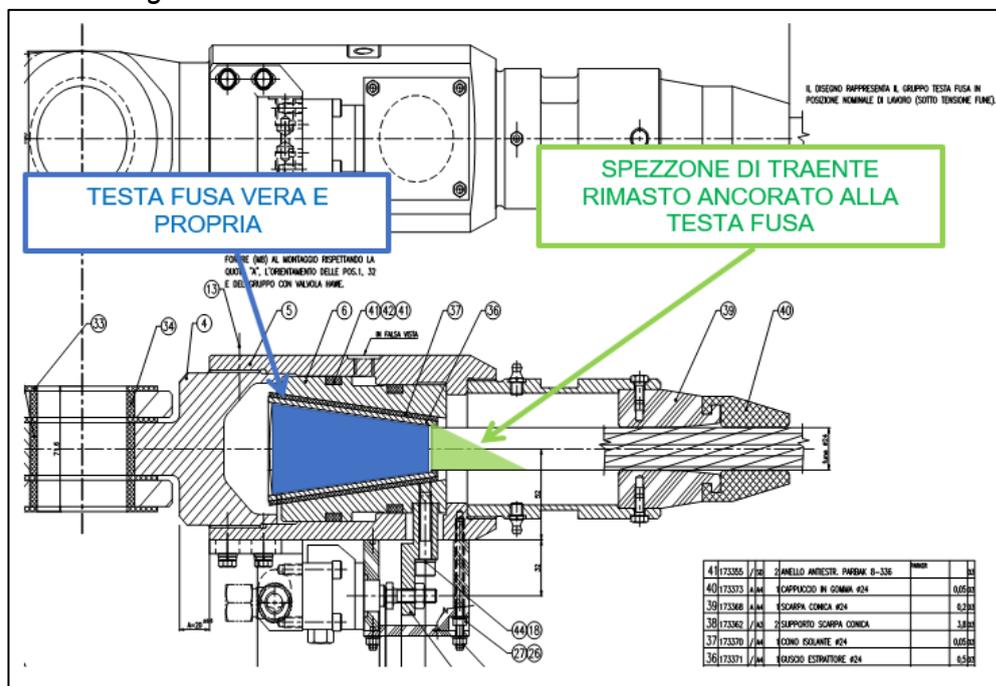
Rappresentazione schematica della estremità della traente connessa alla testa fusa che la collegava alla cabina n. 3

- spezzone di fune traente superiore a distanza a circa 23 m dal capo di rottura con pennello fune aperto,
- spezzone di fune traente superiore a distanza a circa 20 m dal capo di rottura con pennello fune aperto,
- spezzone di fune traente superiore con attacco alla testa fusa cabina n.4,
- spezzone di fune traente inferiore con attacco alla testa fusa cabina n.3,
- porzione di traente superiore agganciata alla testa fusa che la collegava alla cabina n.3 (schema ricostruttivo e foto fonte Perizia delle Cause CTU del GIP parte terza, par. 6: Analisi Metallografiche e Frattografiche).

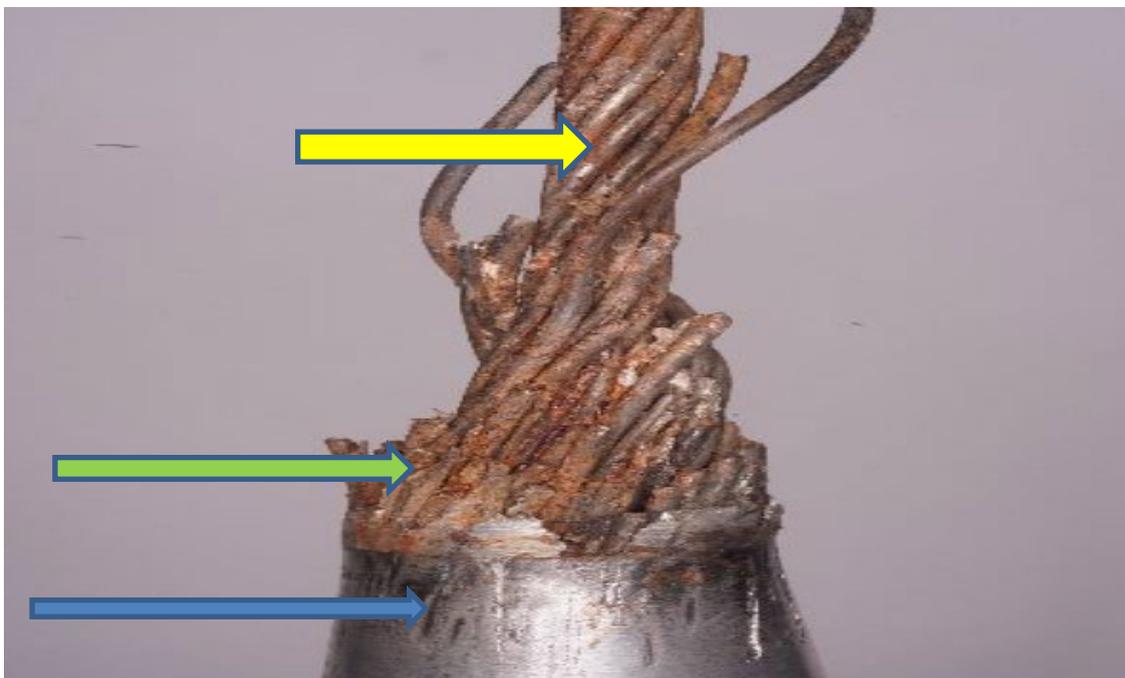
Reperto RA 36.10 dopo la rimozione del grasso (freccia gialla falso trefolo-freccia verde spezzone di traente-freccia blu testa fusa)

- la traente superiore e quella inferiore avevano caratteristiche meccaniche sostanzialmente analoghe a quelle della fune nuova, senza che la medesima sia stata interessata da significative fenomenologie di fatica e/o degrado, così come anche ottenuto dai risultati delle prove meccaniche condotte presso il laboratorio LATIF, dagli originali certificati di prova e dai verbali di ammissibilità con relativi verbali di esami magnetoiduttivo;
- la traente superiore decostruita, analizzata e testata con un modello numerico in corrispondenza del punto in cui è avvenuta la rottura il giorno 23 maggio 2021 (spezzone Reperto RA 36.10 lato testa fusa) presentava:

- la rottura della fune traente superiore è avvenuta nel tratto di fune terminale del colletto di attacco alla testa fusa del veicolo 3 per pregressi fenomeni di fatica e fatica/corrosione causati da vibrazioni della fune traente;

L'incidente probatorio ha confermato che la rottura è avvenuta in corrispondenza del tratto di fune traente superiore relativo all'attacco alla testa fusa della cabina 3 per eccesso di trazione rispetto all'area resistente residua risultando danneggiato il 68% dei fili in termini di area totale per pregressi fenomeni di fatica per trazione/torsione e fatica/corrosione provocati da vibrazioni trasversali dell'oscillazione della fune traente per la configurazione delle due campate più corte al passaggio del carrello della cabina sui sostegni 1 e 3.
