RELAZIONE TECNICA

**sull'immobilizzazione prolungata di un treno TGV
avvenuta il 9 ottobre 2022
nel tunnel ferroviario del Fréjus a Modane (73)**

ottobre 2025

Titolo del documento : Rapporto tecnico d'indagine sul fermo prolungato di un treno TGV nel tunnel ferroviario del Fréjus a Modane

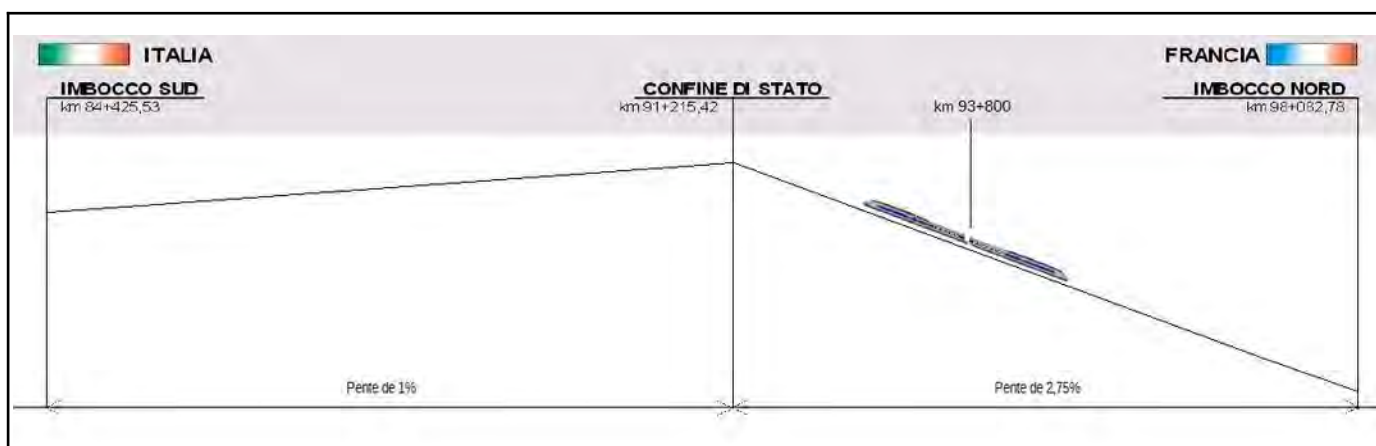
Figura 4: profilo longitudinale del tunnel e luogo preciso dell'inconveniente (schema BEA-TT)

L'inconveniente è avvenuto nel tunnel al punto chilometrico 93+800, sul lato francese. Il TGV viaggiava dalla Francia verso l'Italia e si è fermato in galleria nel primo tratto francese che ha una pendenza in salita del 27.5‰ (cfr. figura 4).

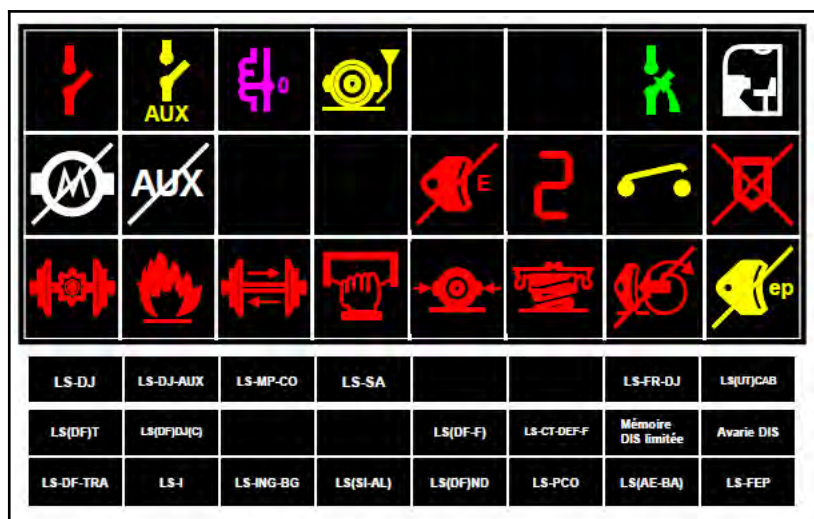
Figura 14: dettaglio del BSI (fonte SNCF Voyageurs)

La figura 14 qui sotto mostra in dettaglio una scatola per le segnalazioni (BSI), posizionata a sinistra nella figura 13. Essa raggruppa spie luminose e pittogrammi. Questi si accendono o lampeggiano quando è necessario segnalare al macchinista guasti che interessano la marcia del treno e la sicurezza della circolazione. Ad esempio, in caso di rilevamento di un incendio, si accende la spia LS-I.

Il rilevamento incendi consente di avvisare il macchinista in caso di incendio in una motrice del treno. In tal caso, il macchinista viene avvisato tramite la spia lampeggiante LS-I situata sul BSI (vedi figura 14).

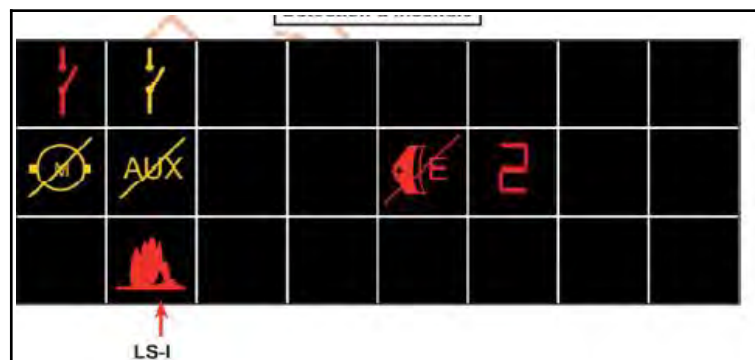
Figura 18: dettaglio del BSI in caso di allarme di rilevamento incendio LS-I (fonte SNCF Voyageurs)

La figura 18 mostra ciò che può vedere un macchinista sul BSI quando scatta un allarme antincendio in una motrice.

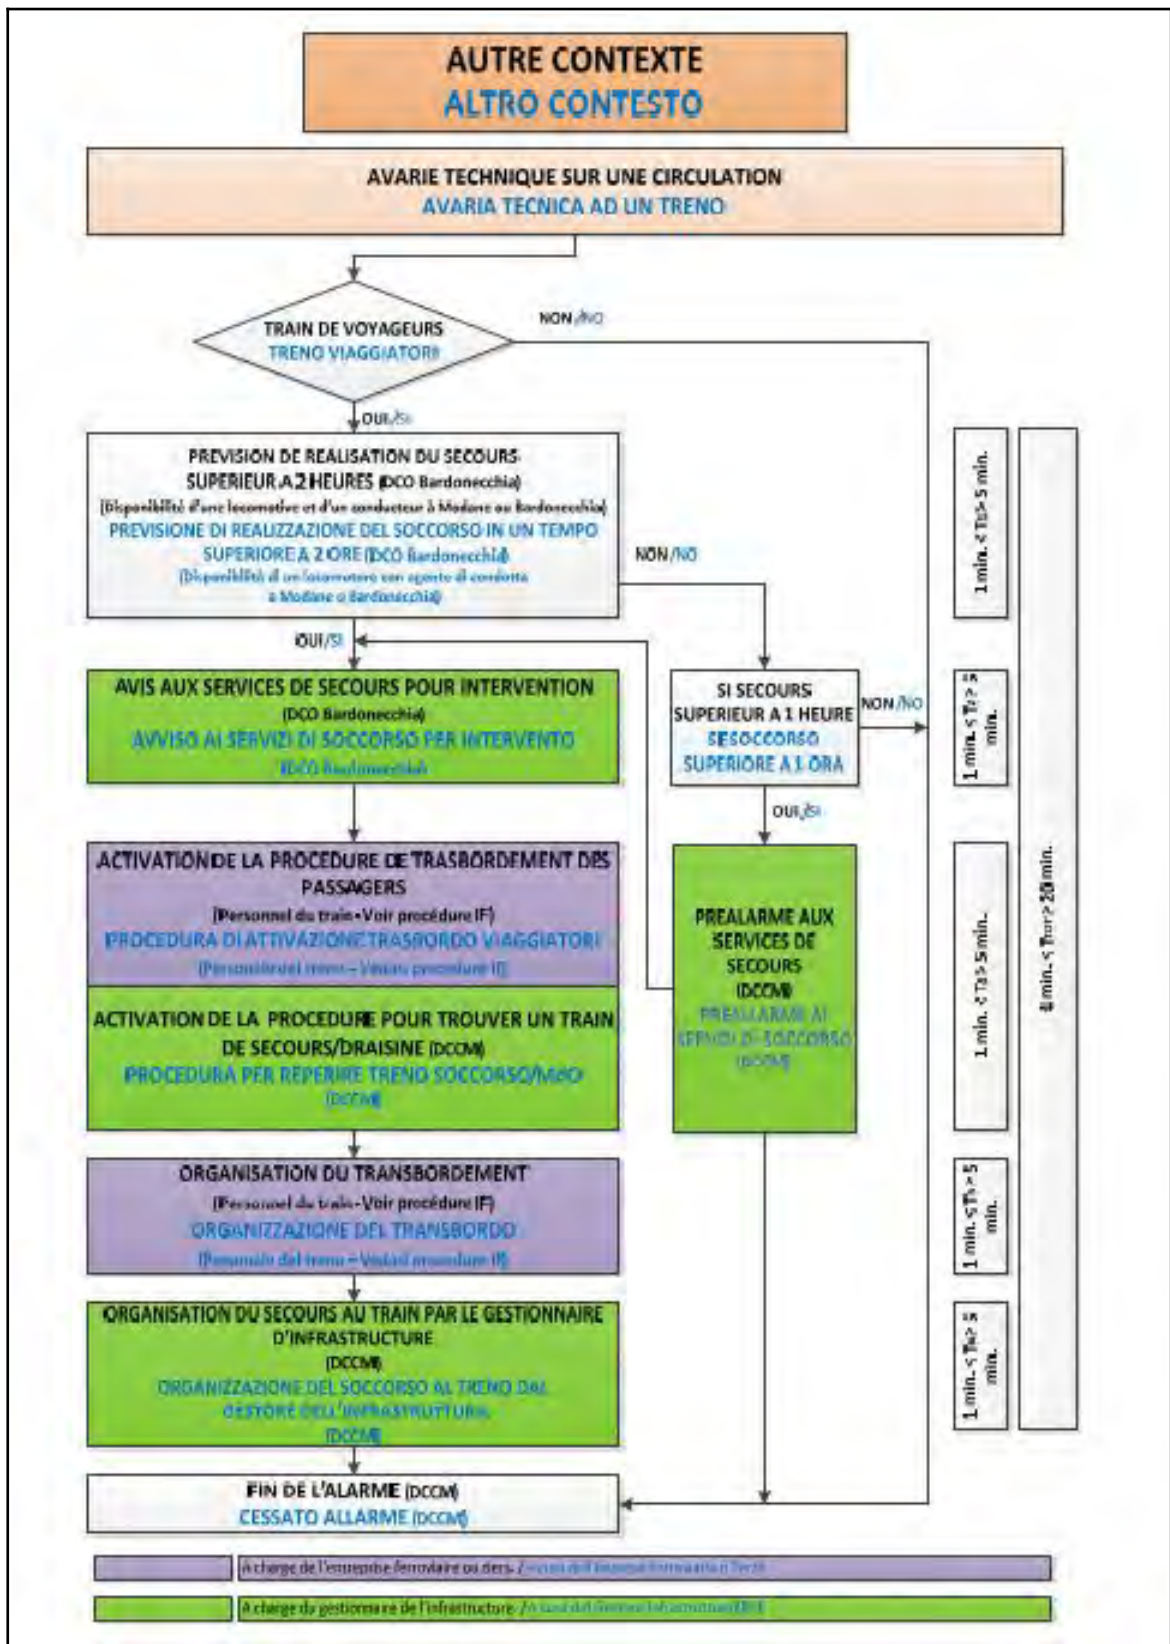
Figura 22: diagramma decisionale «Guasto tecnico su un veicolo in circolazione» (fonte PIS)

In assenza di una situazione di pericolo e dopo conferma, il diagramma logico da applicare il giorno dell'inconveniente è «Avaria tecnica ad un treno»:

Su questa base, gli investigatori ritengono che avrebbe dovuto essere applicato il diagramma decisionale «Guasto tecnico su un treno in circolazione» del PIS. Questo diagramma (cfr. figura 20) prevede altre procedure relative alla preallerta o all'allerta dei servizi di soccorso, al trasferimento dei passeggeri, alla ricerca di un treno di soccorso/draisina ferroviaria.

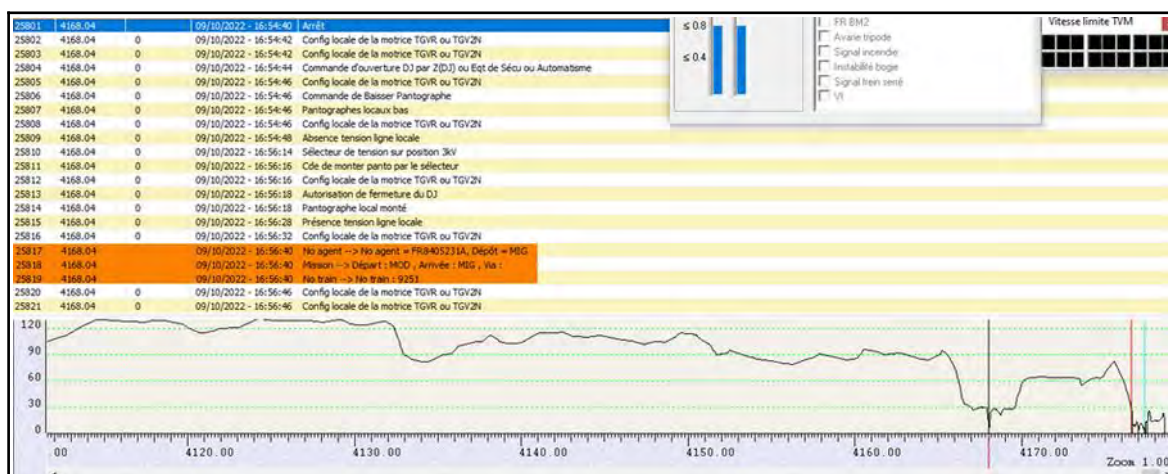
Figura 23: ATESS

Il treno n. 9251 arriva a Modane alle 16:54:40 con una tensione di 1500 V (cfr. figura 23).

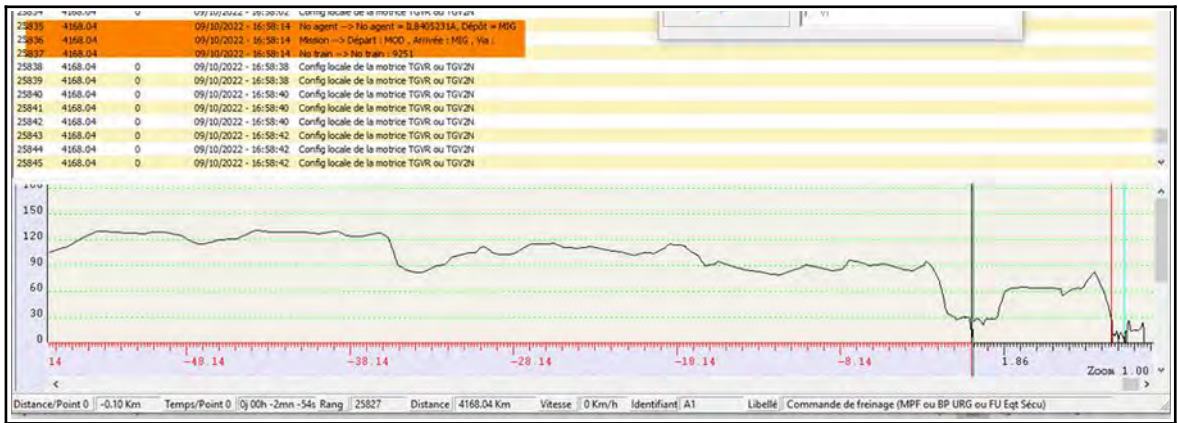
Figura 24: ATESS

Il macchinista SVI si identifica sull'ATESS alle 16:56:40, ovvero 2 minuti dopo la fermata, e poi nuovamente alle 16:58:14. Questa seconda identificazione non sembra giustificata, ma serve a rassicurare il macchinista (cfr. figura 24).

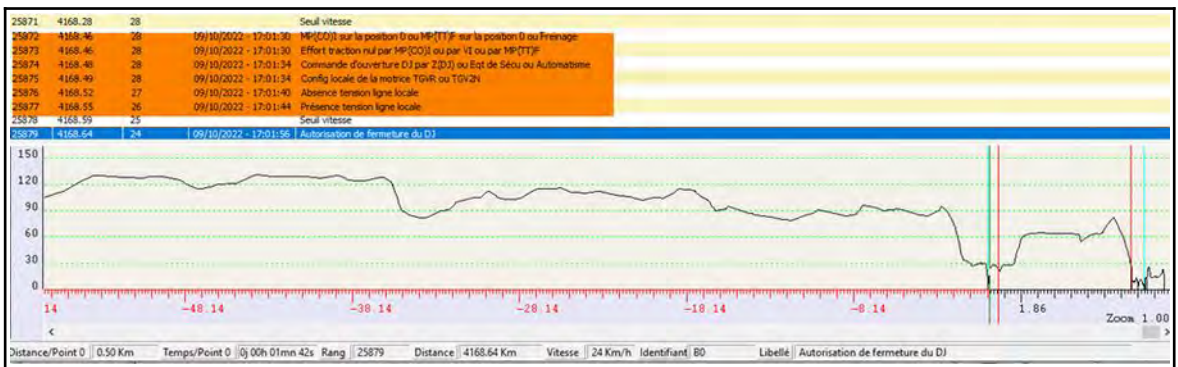
Figura 25: ATESS

Il treno viene messo in movimento alle 17:00:14, quindi il macchinista supera la sezione di separazione 1500 V / 3000 V interrompendo la corrente (interruttori automatici aperti e pantografi sollevati) (cfr. figura 25). La velocità del treno aumenta fino a 82 km/h.

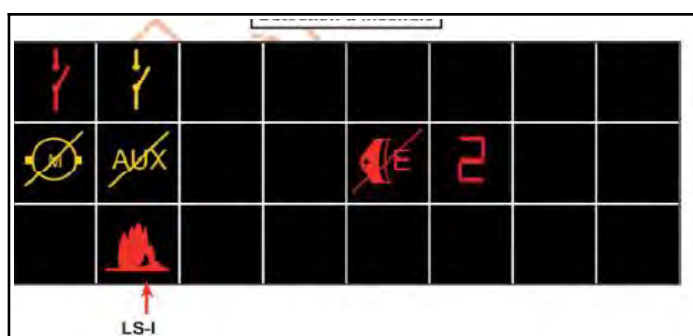
Figura 27: esempio di visualizzazione sul BSI in caso di allarme LS-I (fonte SNCF Voyageurs)

Come indicato al capitolo 3.1.4, il rilevamento di incendio dei motori si attiva in caso di incendio, surriscaldamento elettrico... o erroneamente (allarme intempestivo). In questo caso, il macchinista vede le informazioni sul BSI. La figura seguente mostra un esempio di visualizzazione sul BSI in caso di allarme incendio.

Questo rilevamento provoca automaticamente l'interruzione dell'alta tensione (apertura degli interruttori automatici) e l'isolamento dei motori.
