## **RAPPORTO FINALE DI INCHIESTA**

**NAUFRAGIO RIMORCHIATORE FRANCO P  
A LARGO DI BARI IN DATA 18 MAGGIO 2022**  
*(IDENTIFICATIVO EMCIP: 2022/017585)*

29 settembre 2025

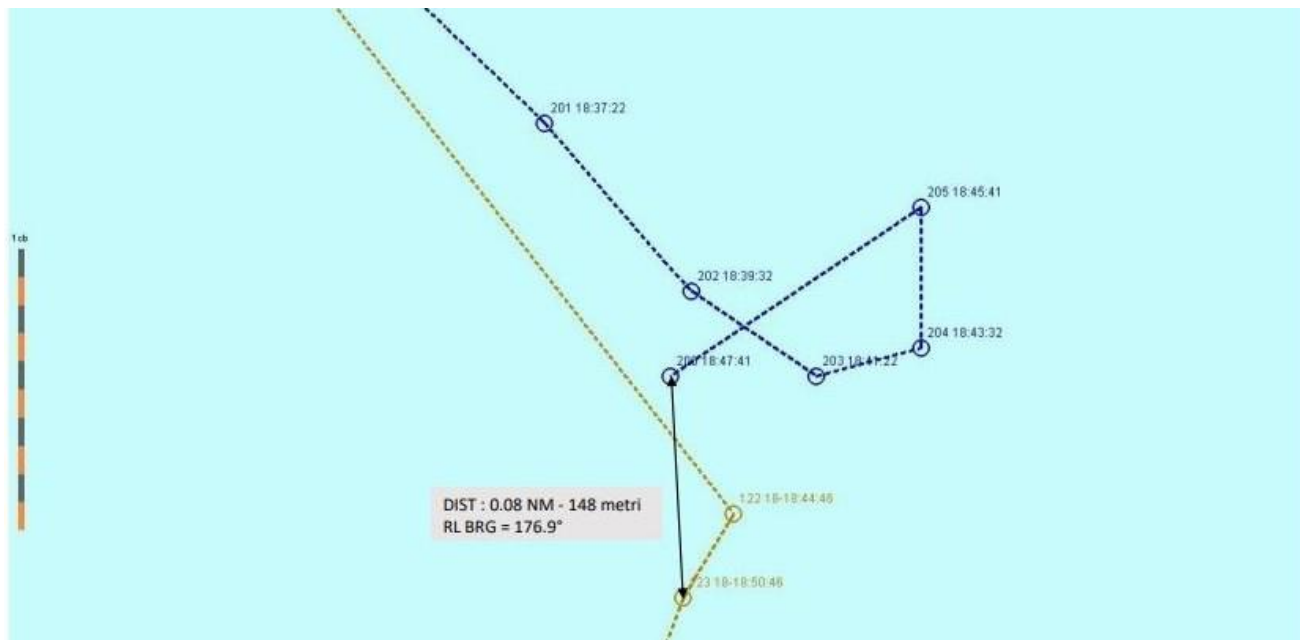
*Figura 9 – Posizione del rimorchiatore FRANCO P e del galleggiante AD3 al momento dell'affondamento*

Inoltre, sulla base della ricostruzione delle rotte risultanti dall'AIS dei due mezzi, nonché dai filmati dell'AD3, alle ore 20:50:14 l'alberetto dell'AD3 ha vibrato presumibilmente a causa della rottura del cavo di rimorchio.

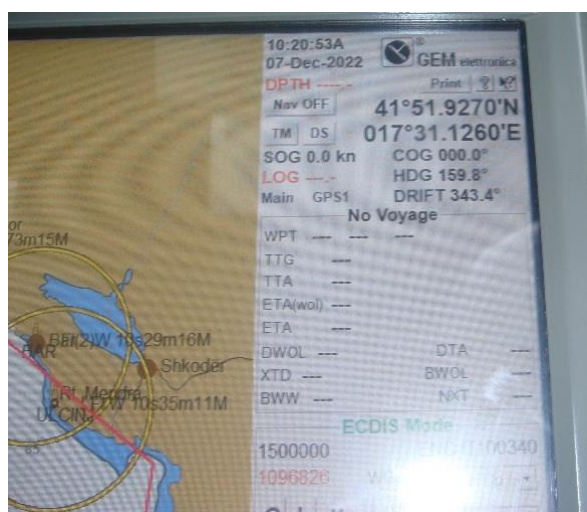
*Figura 11 – Indicazione della posizione del R/R FRANCO P rilevata sull'ECDIS del dragamine ALGHERO*

- LAT 41 ° 51'. 927 N
- LONG 017° 31'.126 E

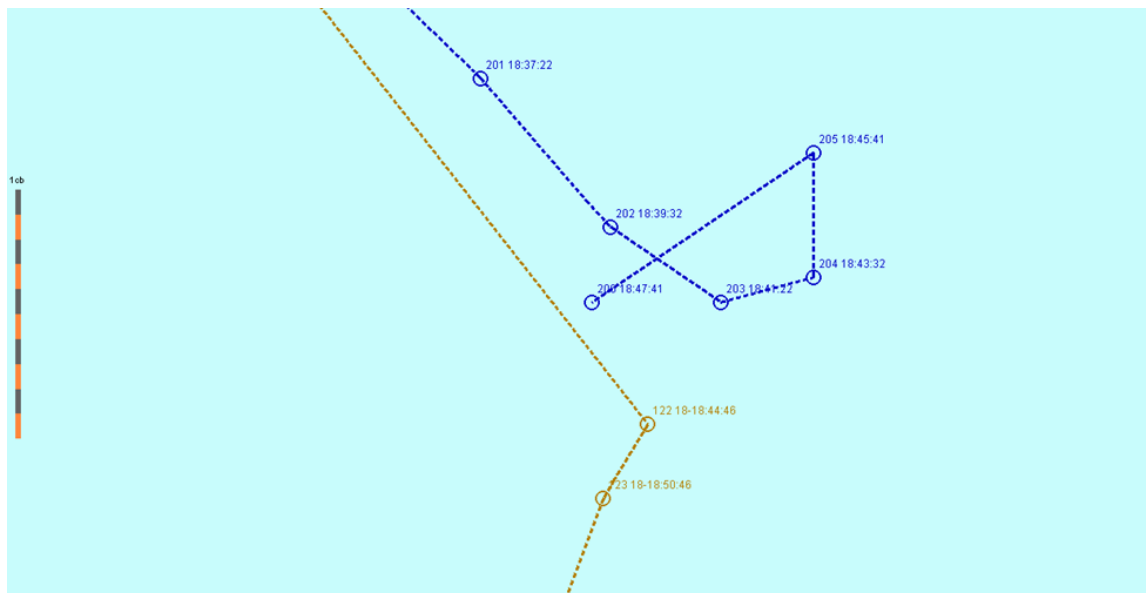
*Figura 14 – Posizione del R/R FRANCO P e AD3 negli istanti precedenti e successivi all'affondamento*

L'affondamento avveniva secondo l'ultima posizione AIS disponibile, alle ore 20: 47:41.
