Ministero delle infrastrutture e della mobilità sostenibili

STUDIO DI EVENTI INCIDENTALI PRECURSORI E FATTORE UMANO

31 Luglio 2022

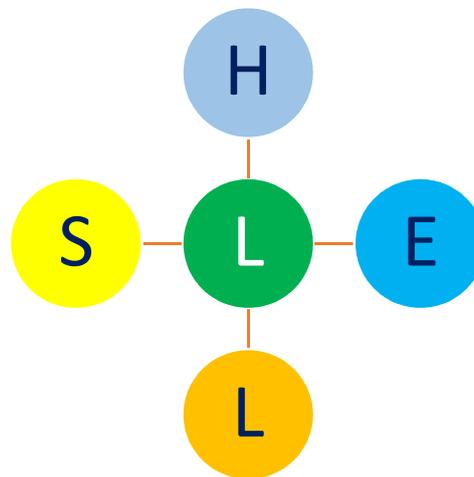
- **il Liveware (elemento umano)** l'elemento più importante e flessibile del sistema, chiamato *liveware* per assimilarlo alle denominazioni delle altre componenti del sistema, ed è posto al centro del modello. Esso rappresenta il contributo di ogni persona, con le sue capacità e limitazioni, siano esse fisiche, fisiologiche, psicologiche, o psicosociali. Questa componente può essere applicata ad ogni persona coinvolta nell'attività, o di supporto ad essa. Il soggetto preso in esame interagisce direttamente con ciascuno degli altri quattro elementi. Ogni persona ed ogni interazione, o interfaccia, costituisce una potenziale area di indagine sulle prestazioni umane;

- **il Liveware (elemento periferico)** fa riferimento invece alle interazioni uomo-uomo presenti nel sistema, e comprende fattori come il management, la supervisione, le interazioni tra gli operatori e le comunicazioni.

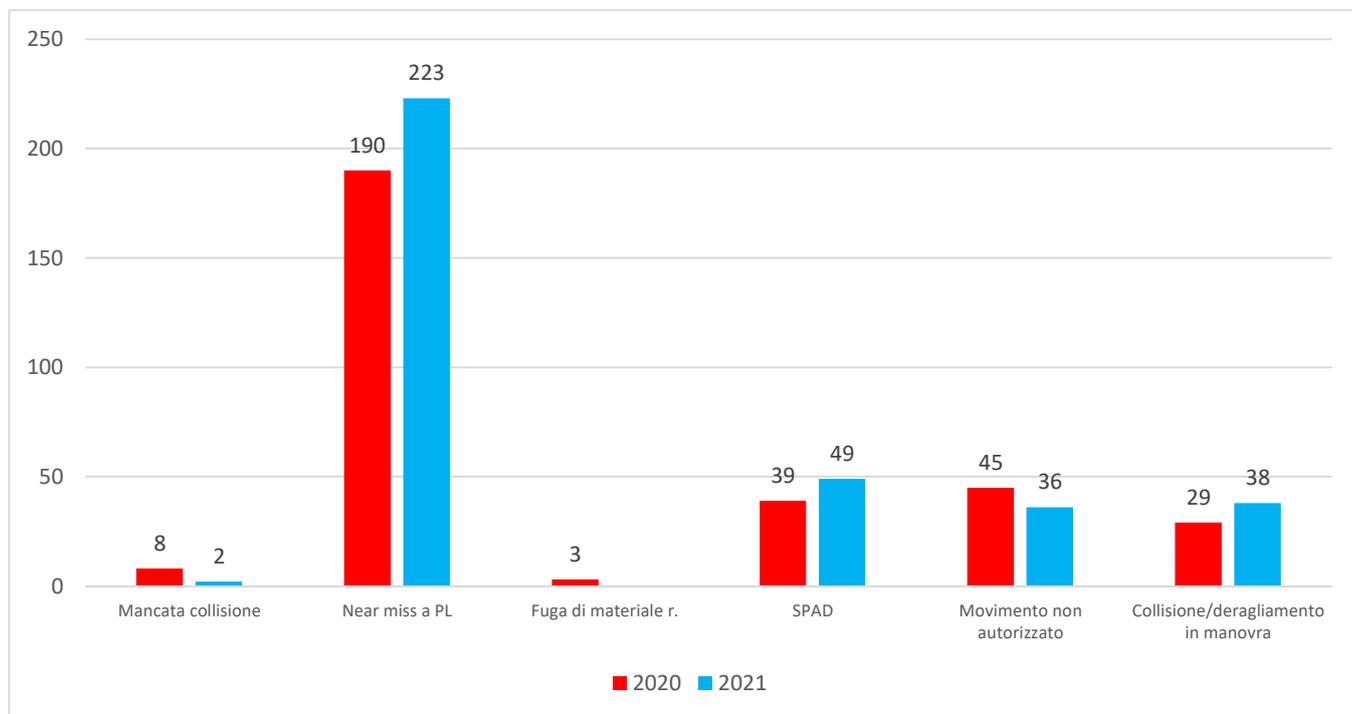
Figura n. 1 – Eventi precursori nel periodo 2020-2021 segnalati in SIGE

La scrivente Commissione ha iniziato il proprio lavoro ricercando le informazioni presenti nella banca dati SIGE.

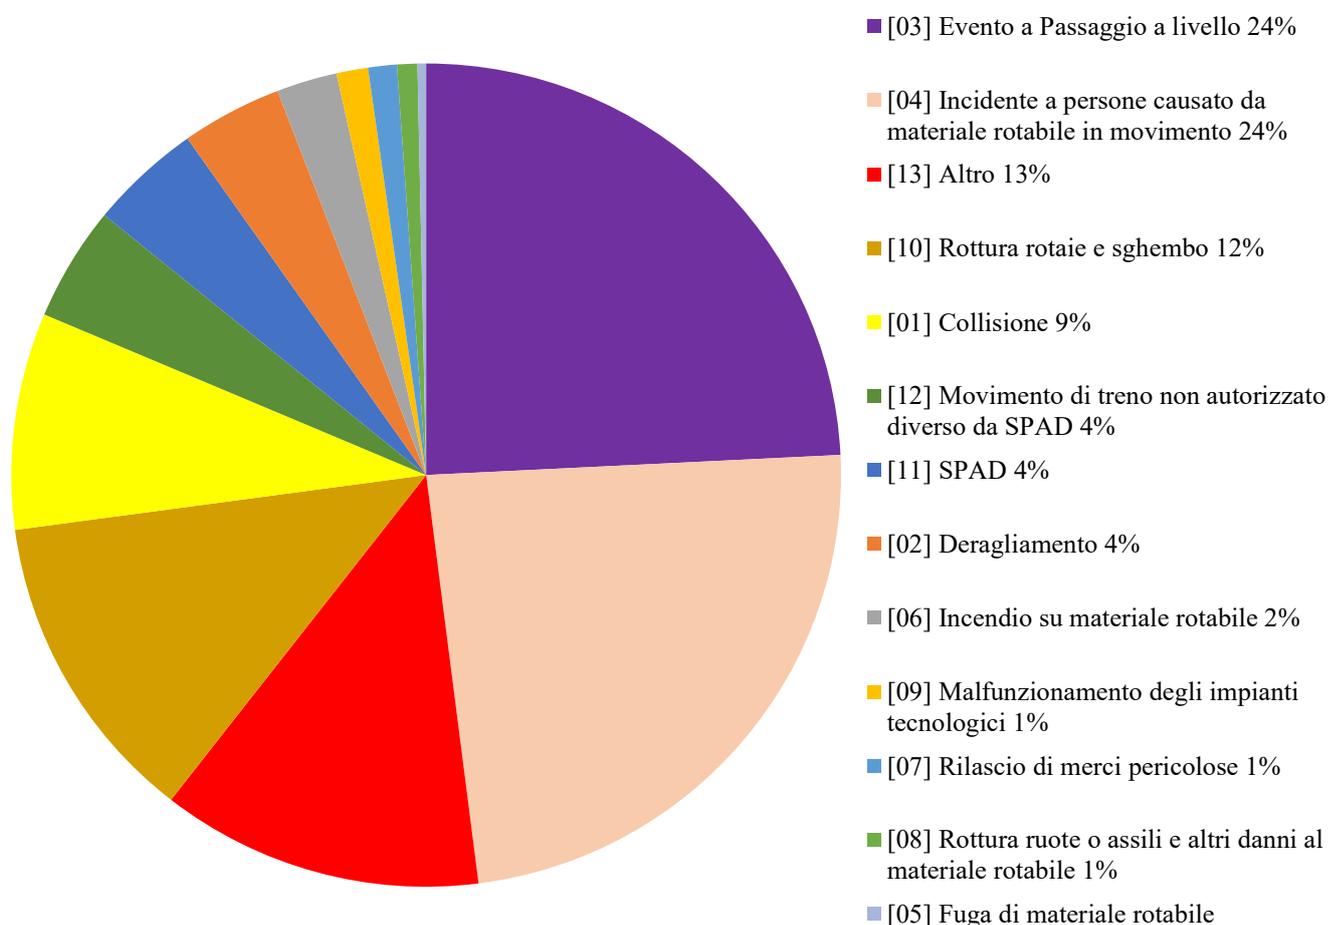
Figura n. 2 - Segnalazioni ricevute in banca dati SIGE nel 2020

Durante il 2020, sono state riscontrate complessivamente circa 890 segnalazioni, di cui **314** appartenenti alle categorie individuate dal decreto di incarico, e riportate nella tabella n.1.

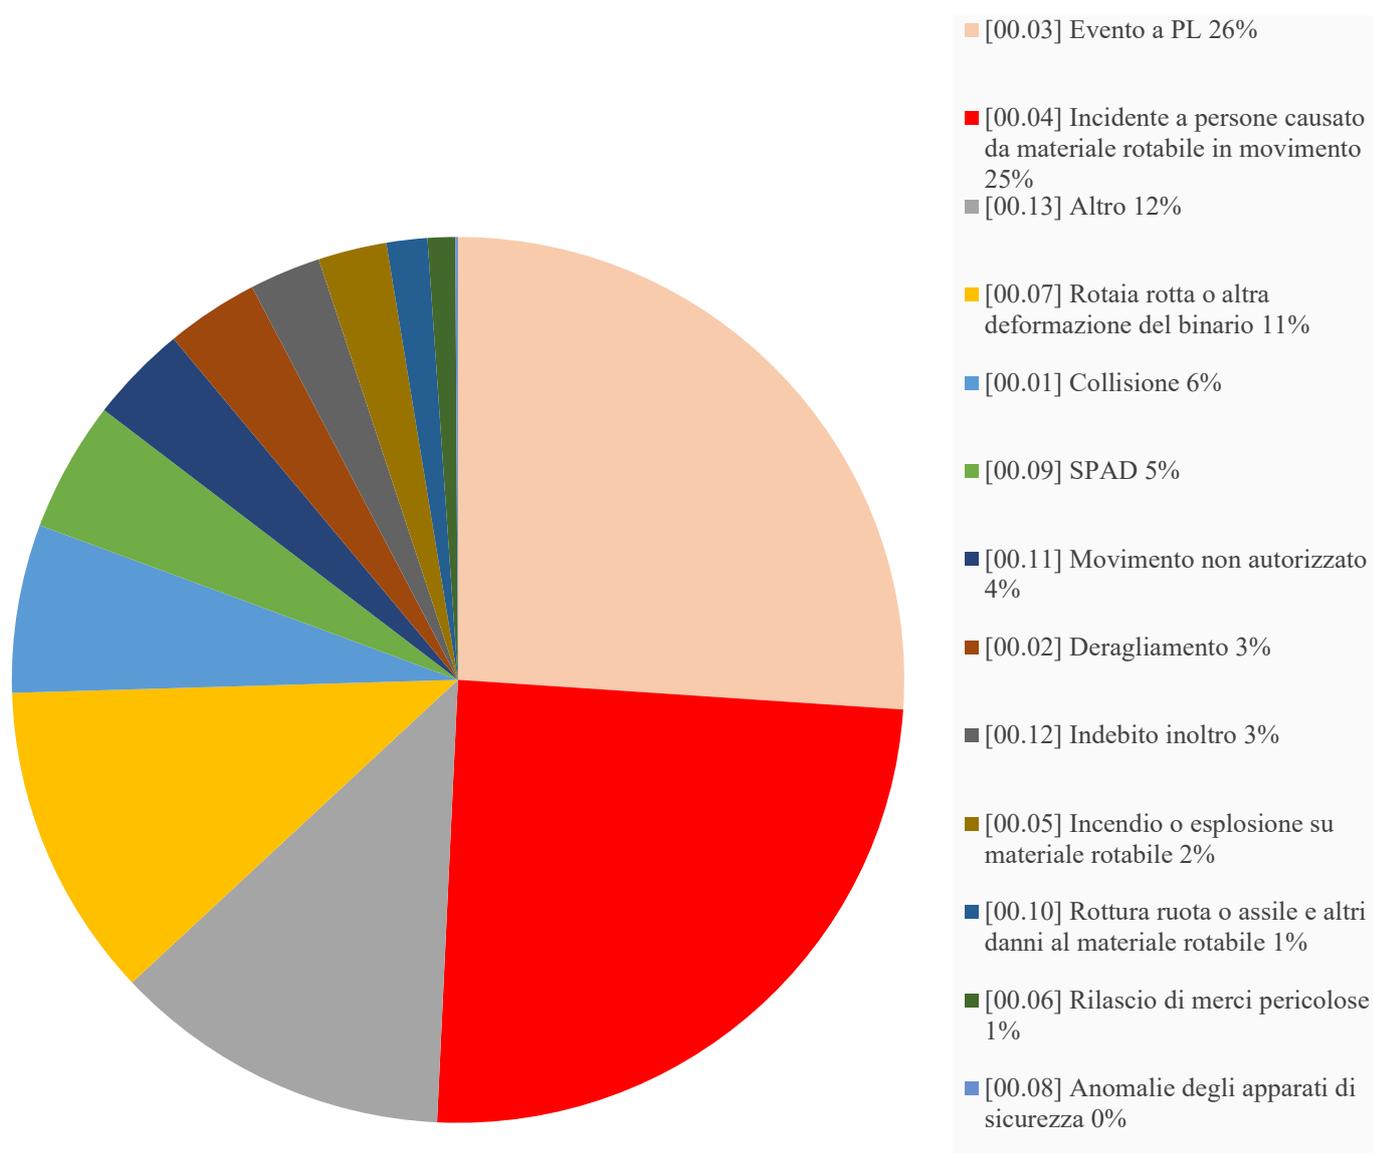
Figura n. 3 - Segnalazioni ricevute in SIGE nel 2021

Durante il 2021, sono state riscontrate complessivamente circa 1009 segnalazioni, di cui **348** appartenenti alle categorie individuate dal decreto di incarico. Si riportano sinteticamente in tabella n. 3 le informazioni contenute in SIGE relativamente all'anno 2021.

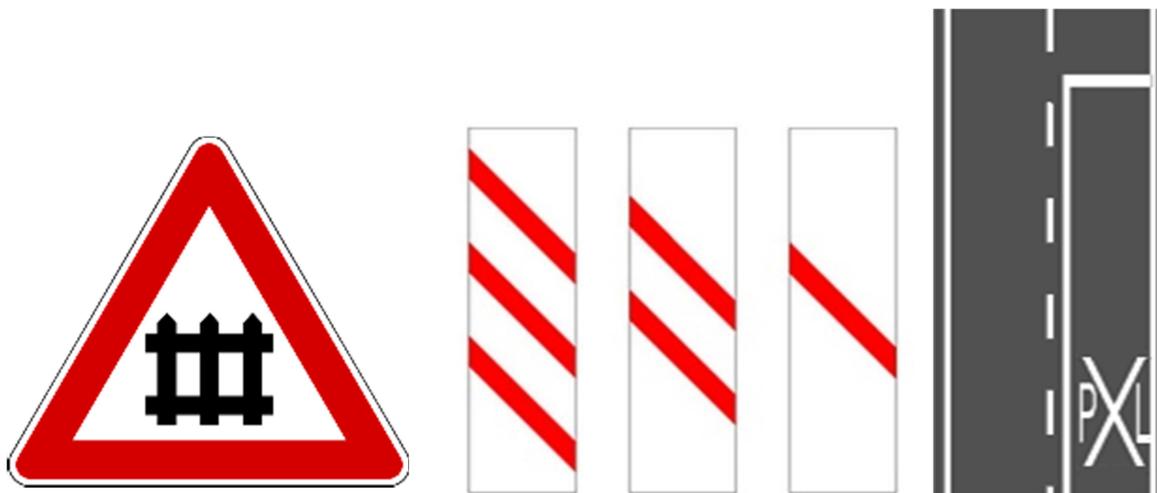
Passaggio a livello con barriere

Le barriere sono intese come sbarre, cancelli o altri dispositivi di chiusura equivalenti. Devono rispettare dei requisiti minimi, stabiliti dal regolamento, in termini di superficie rifrangente. In questo caso le barriere coprono interamente il passaggio per tutta la larghezza della carreggiata. Se le barriere sono manovrate a distanza (come nella maggior parte dei casi), sono obbligatori, sulla destra della strada ed in corrispondenza dell'intersezione, un dispositivo a luce rossa fissa e un dispositivo di segnalazione acustica, entrambi da azionare in tempo utile per avvertire della chiusura delle barriere. 150 metri prima del passaggio, deve essere posto l'apposito segnale di pericolo triangolare che raffigura una barriera. Devono essere posti anche i 3 pannelli distanziometrici rispettivamente a 150 metri (tre bande rosse diagonali), a 100 metri (due bande) e a 50 metri (una sola banda diagonale).

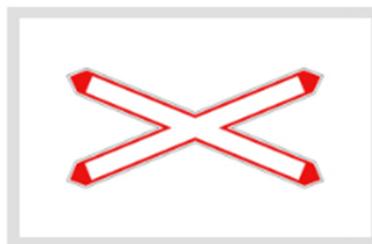
Segnale
CROCE DI SANT'ANDREA

I passaggi a livello senza barriere sono i più pericolosi perché, come dice il nome, non c'è alcuna barriera fisica tra la strada e la ferrovia. In questi tipi di intersezione occorre la massima prudenza. Il regolamento di attuazione del codice, all'articolo 184 comma 3, distingue tre casi diversi a seconda della visibilità che si ha della ferrovia dalla strada. Se la visibilità è sufficiente lungo tutto il percorso di approccio, occorre solo la croce di Sant'Andrea; se la visibilità è scarsa o insufficiente, la croce di Sant'Andrea deve essere integrata rispettivamente da un segnale di stop o da un dispositivo luminoso a due luci rosse lampeggianti alternativamente insieme a un dispositivo di segnalazione acustica. Il segnale di pericolo triangolare raffigura un treno in movimento e viene posto a 150 metri dall'intersezione. I pannelli distanziometrici seguono le stesse regole dei passaggi con barriere. La croce di Sant'Andrea è singola nel caso di passaggio a livello ad un solo binario, mentre è doppia nel caso ci siano due o più binari.

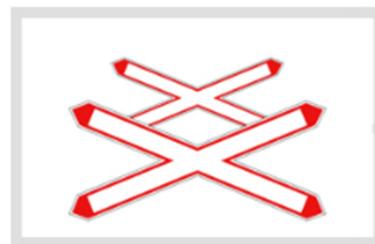
Segnale
DOPPIA CROCE DI SANT'ANDREA

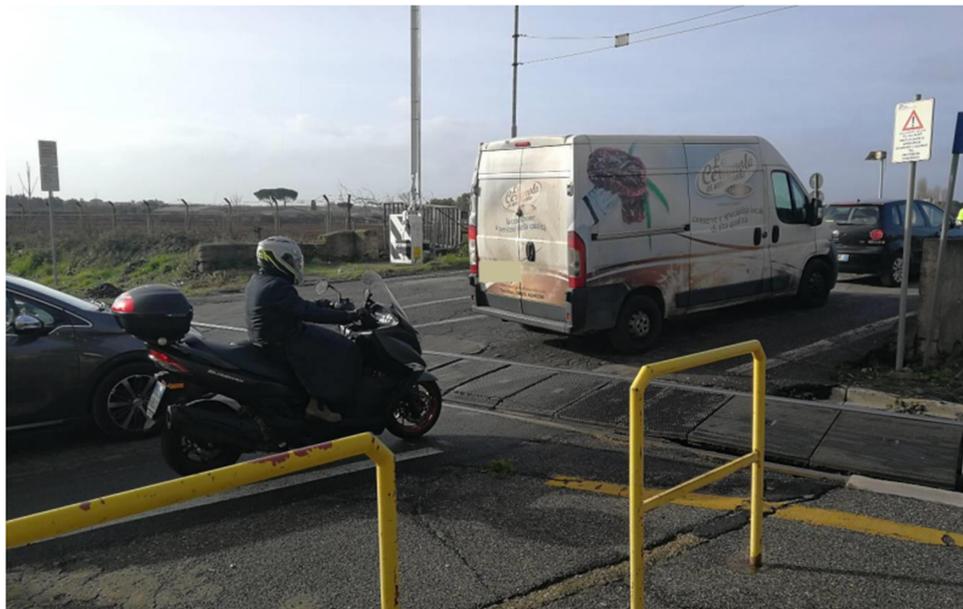
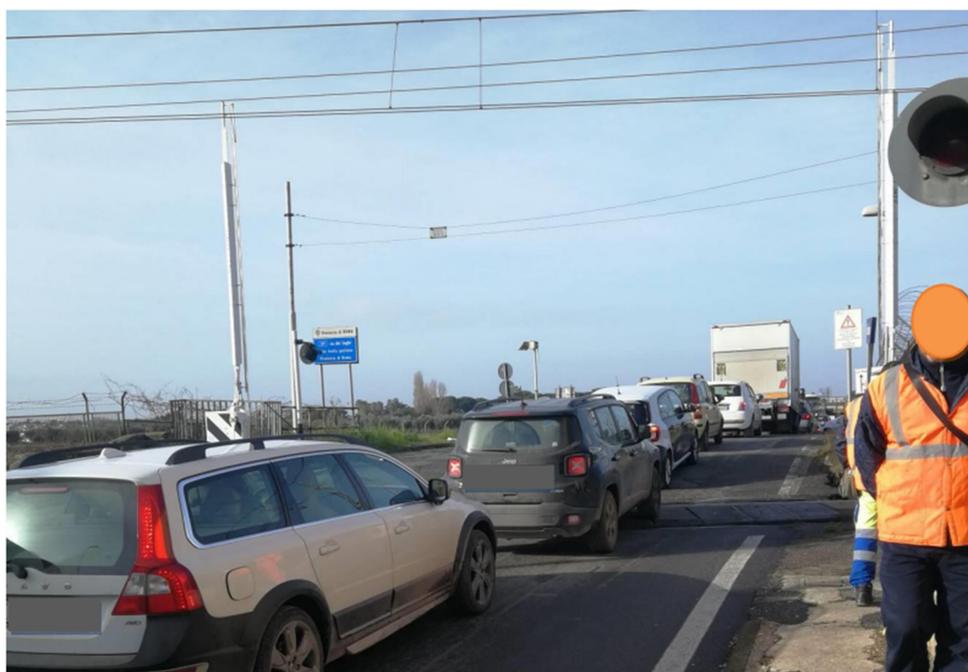
Foto al PL 15+977 – Linea Ciampino-Velletri (fonte DiGIFeMa)

Ne consegue che le sbarre si abbassano prima che i veicoli ivi presenti possano abbandonare l’area e questi rimangono intrappolati (Cfr. Relazione d’indagine DiGIFeMa PL 15+977 Linea Ciampino – Velletri, 2020).

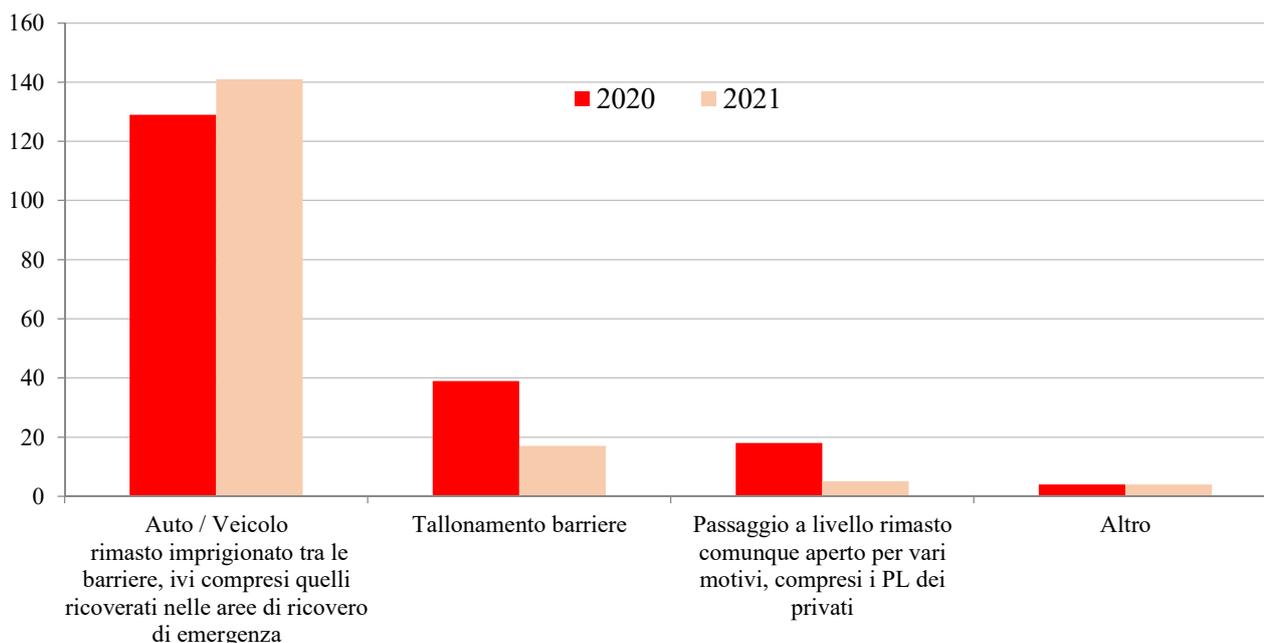
Tabella n. 4 - Distribuzione eventi a PL

Nel 2021 si è avuto un aumento degli episodi incidentali ai PL rispetto al 2020, ed è aumentato percentualmente il numero degli episodi di veicoli rimasti intrappolati tra le barriere.
