MINISTERO
DELLE INFRASTRUTTURE
E DEI TRASPORTI

Ufficio per le Investigazioni Ferroviarie e Marittime
ORGANISMO INVESTIGATIVO PER LA SICUREZZA
NEL SETTORE FERROVIARIO, MARITTIMO E DEGLI IMPIANTI FISSI
ex art.20 del D.Lgs. 14 maggio 2019, n. 50

RELAZIONE INTERMEDIA

**CADUTA DI UNA CABINA DELLA FUNIVIA BIFUNE
CASTELLAMMARE DI STABIA - MONTE FAITO (NA),
AVVENUTO IL 17/04/2025.**

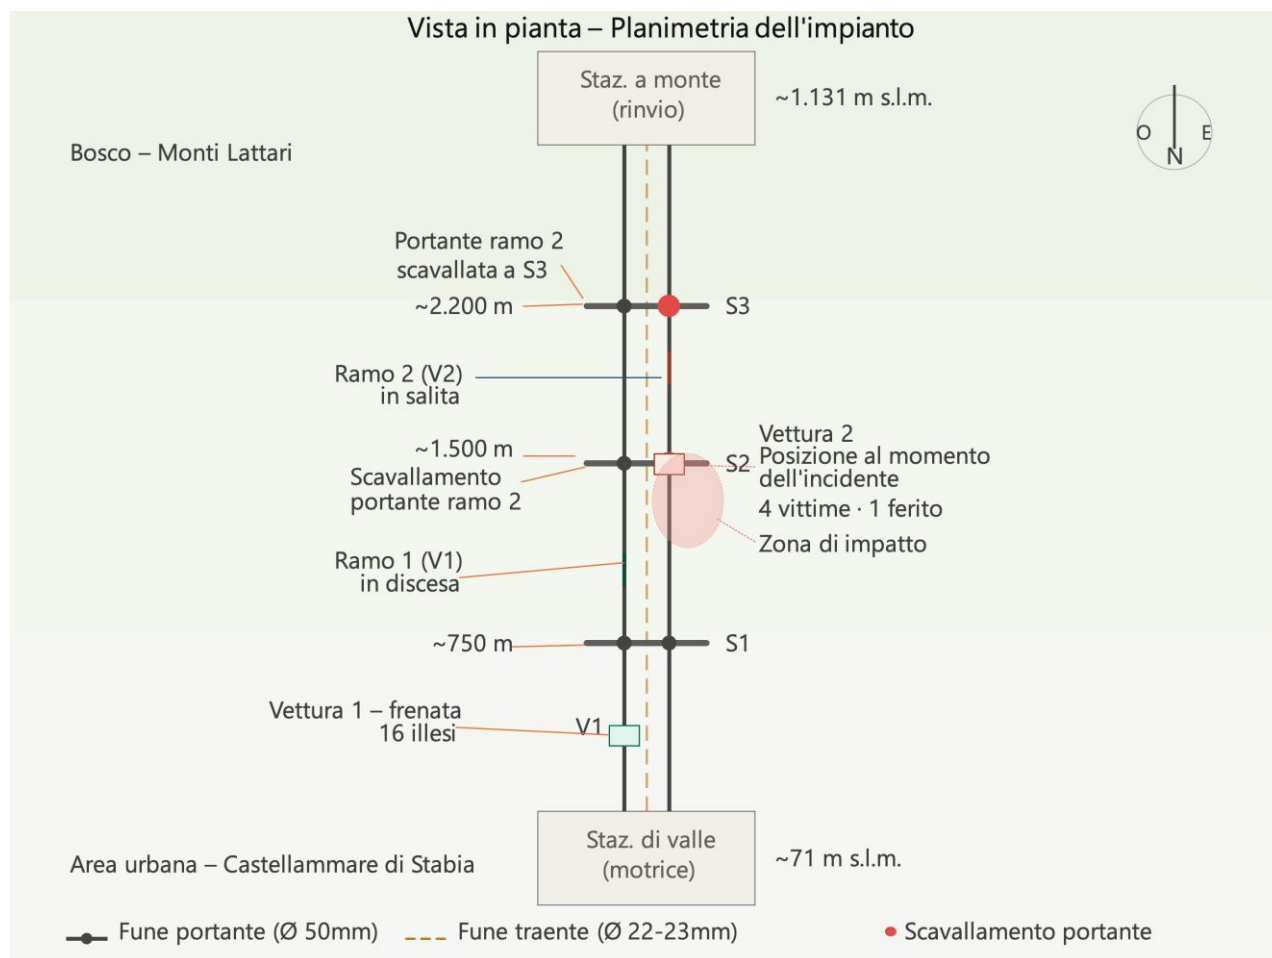
La funivia bifune Castellammare di Stabia – Monte Faito è un impianto a va e vieni (tipo ATW – Aerial Tramway) a due funi portanti fisse e fune traente ad anello continuo. Di seguito le principali caratteristiche tecniche.

Tipologia	Funivia bifune (ATW) a va e vieni
Costruttore originale	Ceretti & Tanfani, Milano
Anno di prima apertura	24 agosto 1952
Anno ultimo ammodernamento	1990 (finanziamento Regione Campania e MIT: £ 3,5 miliardi)
Sviluppo planimetrico	2.945 m
Dislivello	1.060 m
Quota stazione a valle	~ 71 m s.l.m. (Castellammare di Stabia, adiacente fermata Circumvesuviana)
Quota stazione a monte	~ 1.131 m s.l.m. (Monte Faito)
Pendenza massima	60 %
Numero di sostegni	3 (S1, S2, S3 numerati a partire dalla stazione di valle)
Velocità nominale	7,5 m/s
Tempo di percorrenza	~ 8 minuti
Capienza cabine	35 persone per cabina
Stazione motrice	Valle (stazione di Castellammare di Stabia)
Stazione di rinvio e contrappesi	Monte (stazione del Faito)
Diametro fune portante	50 mm
Diametro fune traente	22–23 mm
Diametro fune di soccorso	14 mm
Anno posa fune traente	2019
Gestore	Ente Autonomo Volturmo (EAV) S.r.l. (dal 2013)

Entrambe le stazioni sono costituite da una struttura in carpenteria metallica e calcestruzzo armato. È presente una garitta di controllo. Completano l'infrastruttura 3 sostegni in linea di tipo a fusto centrale e sezione ellittica.
