*Ministero delle infrastrutture e dei trasporti*

## **RELAZIONE D'INDAGINE**

**COLLISIONE LATERALE TRENI,  
SULLA LINEA BOLOGNA - PRATO,  
TRA RASTIGNANO E PIANORO,  
IN DATA 19 MARZO 2022  
(IDENTIFICATIVO ERAIL: IT-10276)**

18 settembre 2023

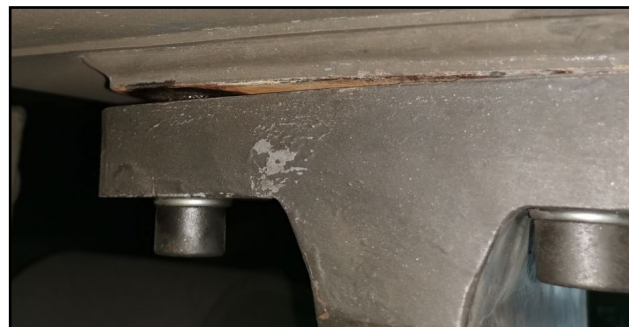
6n. Staffa dopo condizionamento (fonte TI)

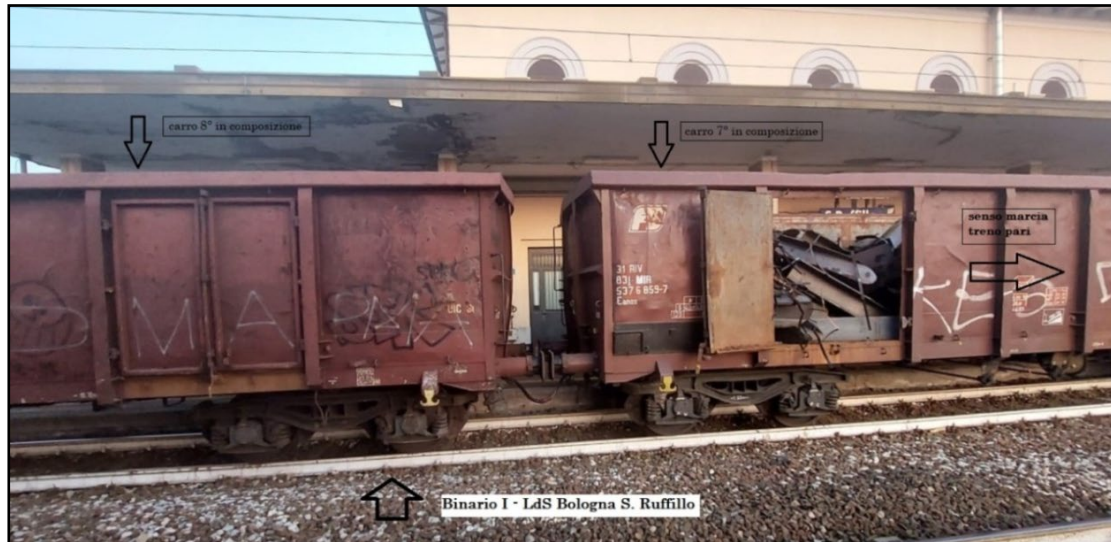
12a. Materiale treno 68450 ricoverato in Bologna S. Ruffillo (fonte MIR)

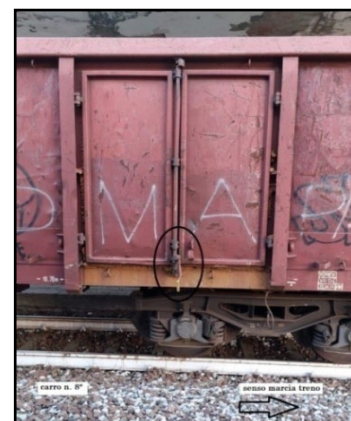
12c. Carro n. 8° - maniglia di chiusura (fonte MIR)

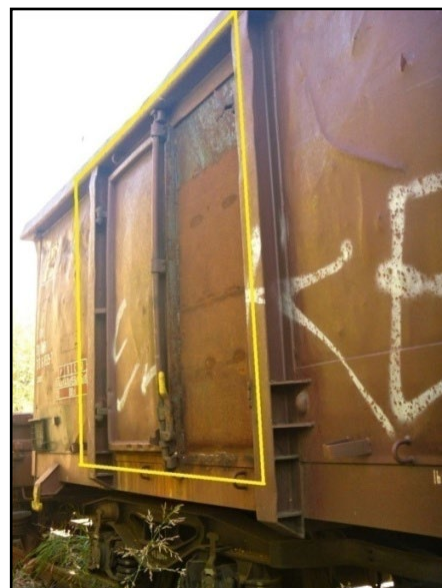
13b. Portellone condizionato (fonte DiGIFeMa)

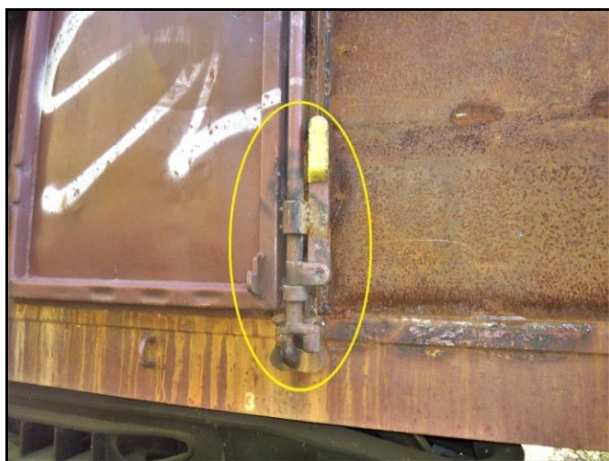
13c. Maniglia di chiusura (fonte DiGIFeMa)

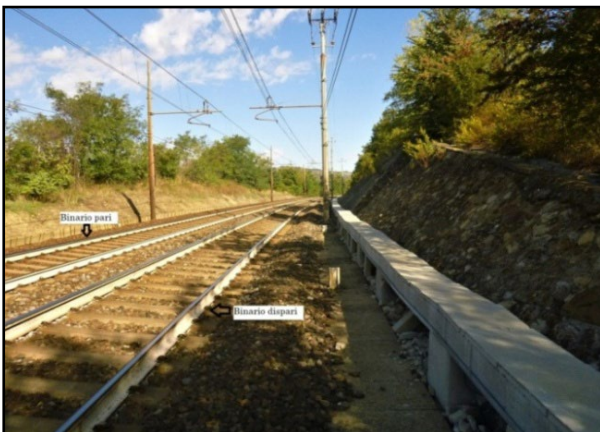
14c. Presumibile sito dell'evento smt pari (fonte DiGIFeMa)

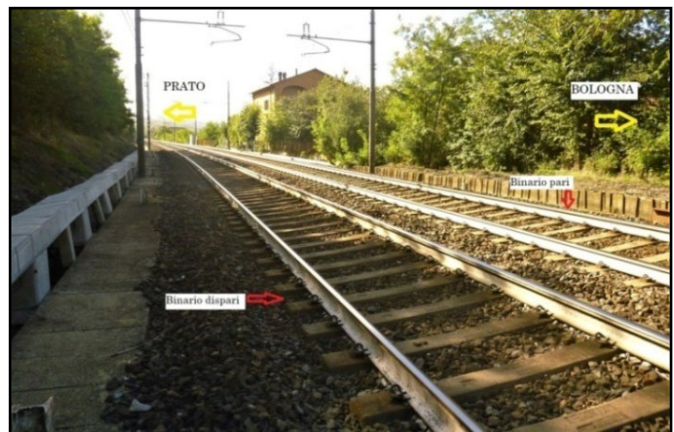
14d. Presumibile sito dell'evento smt dispari (fonte DiGIFeMa)

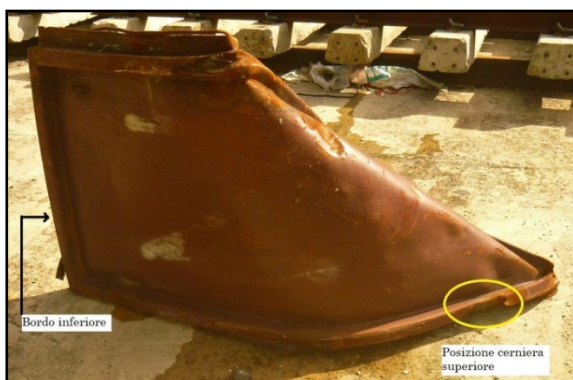
15c. Relitto del portellone faccia esterna (fonte DiGIFeMa)

Di contro, il raffronto, fra lo stato delle cerniere (strappate di netto dalla zona di fissaggio all'anta) e i corrispondenti fori presenti sulla costola del rottame della porta, dimostra in maniera inequivocabile che la perdita dell'anta aperta avvenne in conseguenza del forte urto contro il locomotore incrociato, escludendo così l'ipotesi opposta e cioè che l'urto sia stato la conseguenza del distacco della porta per cedimento o rottura.

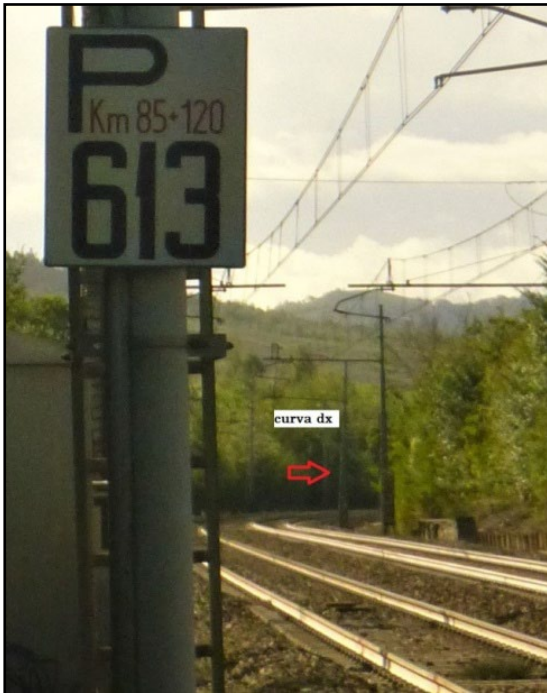
(punto d) Con l’ausilio del grafico plano-altimetrico della linea (riportato in fig. 3a.), il punto d’arresto del treno al termine della frenata d’emergenza può essere localizzato all’incirca alla progressiva km 84+706 e cioè in corrispondenza del tratto centrale della successiva (smt dispari) curva destrorsa individuata dal n. 51, di cui si sono già specificate le caratteristiche geometriche. La curva n. 51 segue il segnale permissivo n. 613 (Km 85+120) e risulta parzialmente visibile nella documentazione fotografica già riportata. Per comodità di consultazione si ripropone un particolare ingrandito delle foto richiamate.

14a.bis Curva a destra n.51 (fonte DiGIFeMa)

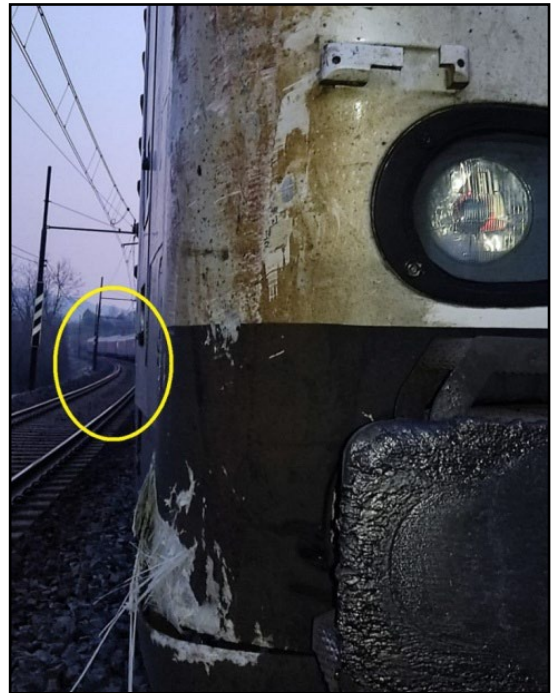
6a.bis Foto del treno 35295 fermo in linea ore 6:01 (fonte TI, elaborazione DiGIFeMa)

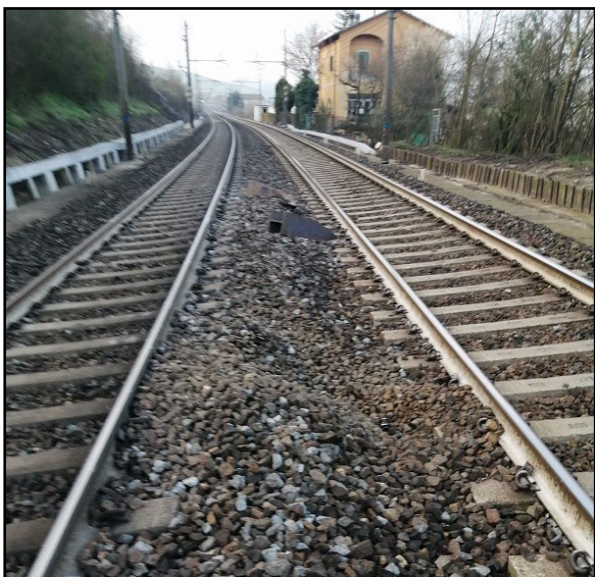
21a. Ostacoli in linea (fonte TTX)

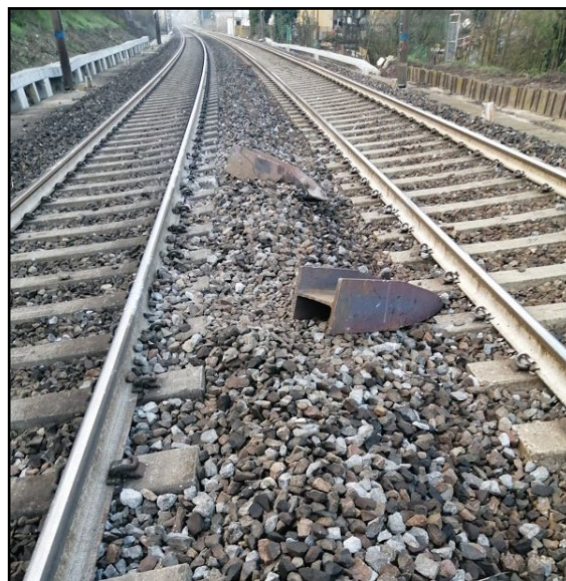
21b. Ostacoli in linea (fonte TTX)

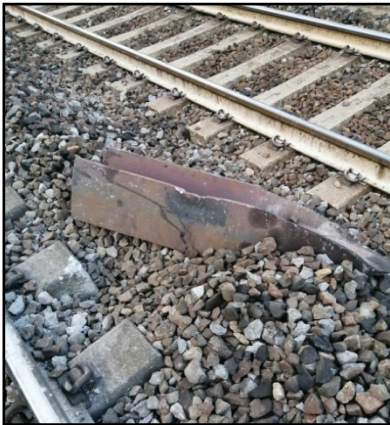
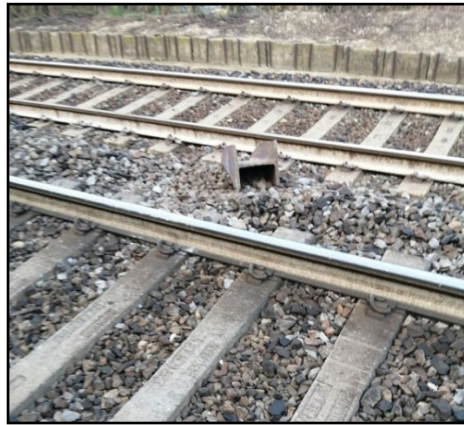
Foto: e. f. g.: Ostacoli in linea – rottami ferrosi (fonte TTX)
